Avaliação integrada do estado de conservação do edifício Adriano Marchini, IPT, São Paulo

Mírian Cruxên Barros de Oliveira* e Gilberto de Ranieri Cavani**

Instituto de Pesquisas Tecnológicas do Estado de São Paulo Av. Prof. Almeida Prado, 532 - Cidade Universitária CEP 05508-901 - São Paulo, SP. Telefone: +(11) 3767-4367 / 4124 www.ipt.br

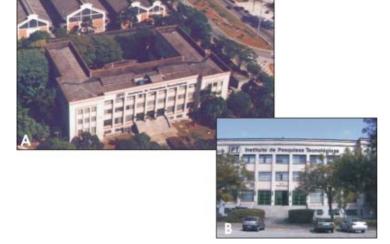
FIGURA 1 - (A) Fotografia aérea do Edifício Adriano Marchinni (Fotografia: Arquivo IPT).

(B) Vista geral da fachada principal. Bom estado de conservação. (Fotografia: Gilberto R. Cavani) As razões para a escolha desse prédio foram as seguintes:

O revestimento de modo geral está em bom estado de conservação. A maioria das fachadas está com bom aspecto quando observadas em seu todo. Este é o caso da fachada principal (Figura 1B).

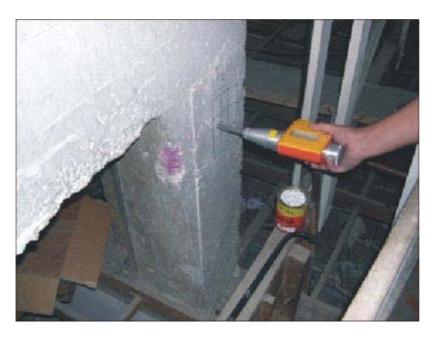
FIGURA 4 - Esclerometria em pilar de apoio da caixa d'água localizada na ala central do Edifício Adriano Marchini e verificação da alcalinidade da camada de concreto por indicador químico. (Fotografia: Claudia B. do Nascimento)

A verificação da dureza superficial indicou uniformidade nos elementos em concreto, apresentando valores consideráveis (índice esclerométrico efetivo variando de 47 a 53). O avanço da frente de carbonatação é pequeno e a armadura encontra-se em região passivada, ou seja, com baixo risco de corrosão.

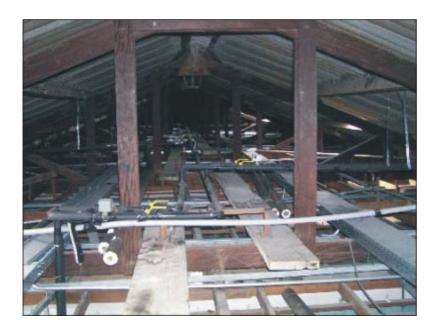
FIGURA 5 - Estrutura de madeira de apoio do telhado do Edifício Adriano Marchini. (Fotografia Claudia B. do Nascimento).

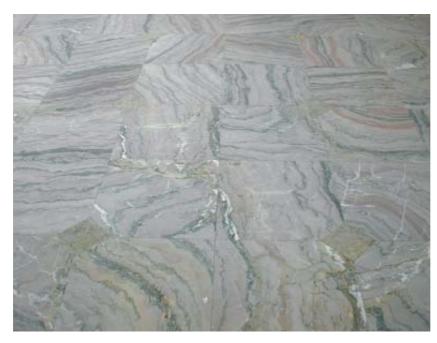
Um aspecto construtivo notável é a ausência de paginação. A disposição dos ladrilhos é muito irregular.

FIGURA 6 - Aspectos da disposição dos ladrilhos no saguão. (Fotografia Maria Heloisa B. O. Frascá).

Em alguns locais (raros) há preocupação na continuidade da padronagem, mas, em geral é aleatória, sendo comuns intercalações de ladrilhos vermelhos entre os de cor rosa. Em área atrás da escala foram utilizados somente ladrilhos vermelhos.

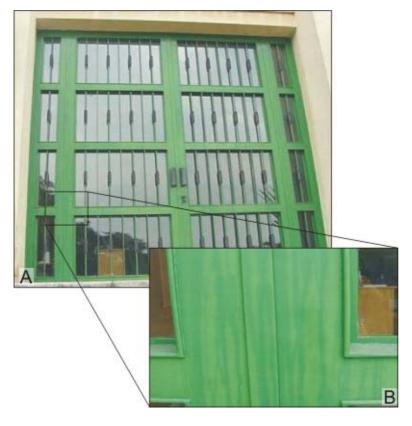
Foi observada a presença de diversas manchas na porta de entrada principal do edifício Adriano Marchini.

FIGURA 7 - (A) aspecto visual geral da porta de entrada do edifício. (B) aspecto visual da porta de entrada do edifício. Observa-se a presença de manchas (Fotografias: Sidney O. Pagotto Júnior).

Recomenda-se que toda a pintura seja lixada levemente, para a quebra do brilho. A seguir, deve-se limpar todo o pó, assim como qualquer outra sujidade presente, aplicando-se finalmente uma demão de tinta poliuretânica na cor desejada.

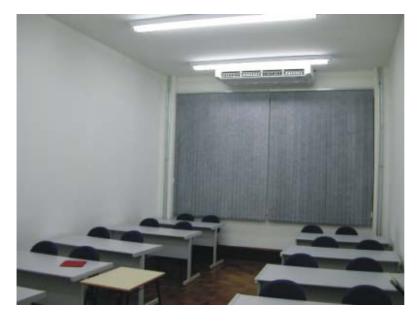
A redução da carga solar poderia ser feita com a instalação de elementos de sombreamento externos como Brises, porém esta ação descaracterizaria totalmente as fachadas. A instalação de cortinas internas, como foi feito, mostrou-se parcialmente satisfatória.

FIGURA 9 - Sala de aula com cortinas para redução da carga solar. É possível observar evaporadora de umidade minisplit instalada (Fotografia: Fulvio Vitorino).

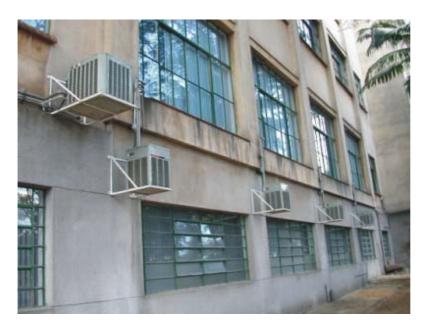
acartonado, e recebendo uma grande carga térmica interna devido à presença dos alunos. Esta situação impôs o uso de sistemas de climatização nas novas salas de aula. Foram utilizados sistemas mini-splits (Figura 9) pela facilidade de instalação, baixo nível de ruído interno, menor custo inicial e pelo menor grau de intervenção que estes equipamentos causam na edificação. Contudo, as unidades condensadoras foram fixadas à própria fachada descaracterizando-a parcialmente.

FIGURA 10 - Condensadoras dos mini-splits na fachada lateral do edifício. (Fotografia: Fulvio Vitorino).

Estas unidades poderiam ser instaladas distantes da edificação, sendo os tubos de condução de refrigerante disfarçados por "bonecas" em argamassa que causariam impacto visual muito menor.
