EXPERIÊNCIA DO SERVIÇO
DO PATRIMÔNIO HISTÓRICO
ARTÍSTICO e NACIONAL EM
SÃO PAULO: O CASO DA
RESTAURAÇÃO DA IGREJA DE
SÃO MIGUEL, 1939-1941

O CASO DA RESTAURAÇÃO DA IGREJA DE SÃO MIGUEL, 1939-1941

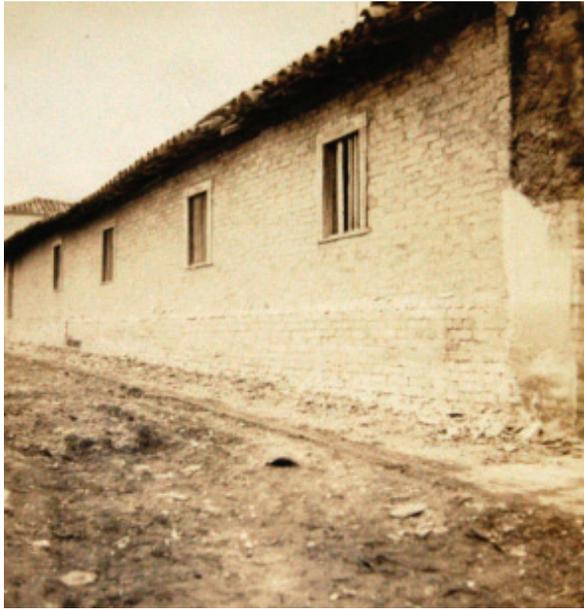
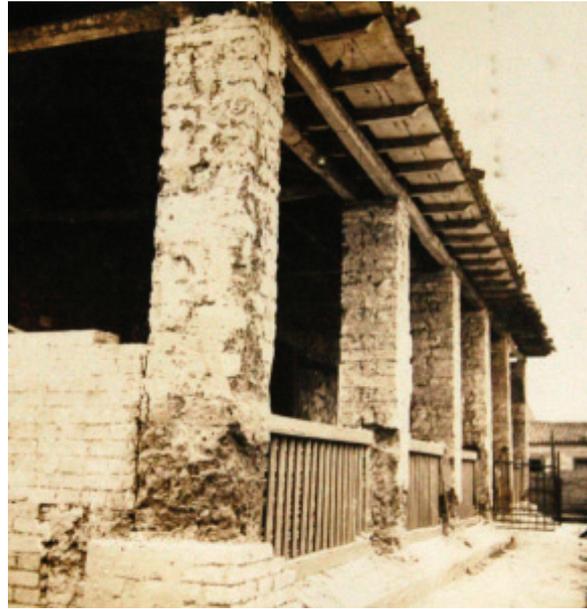
Conforme atestam as imagens, após a remoção dos revestimentos, verificou-se que tanto os pilares quanto os fechamentos laterais do alpendre frontal também eram em tijolos (ver Figuras 4 e 5), evidência de sua construção em um momento posterior¹³. Ainda que fossem de um tipo de tijolo distinto do utilizado no fechamento do corredor, distinguiam-se, do mesmo modo, do núcleo original em

Figuras 4 e 5: Vista lateral e alpendre frontal sem a camada externa de revestimento, evidenciando a técnica de alvenaria de tijolos. Observar ainda os balaústres em madeira nos vãos de janela
Fonte: IPHAN 9ª SR/SP

taipa de pilão. Mesmo assim, ao alpendre frontal foi reservada uma ação de caráter mais conservativo, removendo-se apenas as bases salientes dos pilares e substituindo-se os gradis a meia altura por novos, também executados em madeira com peças diagonalmente dispostas.

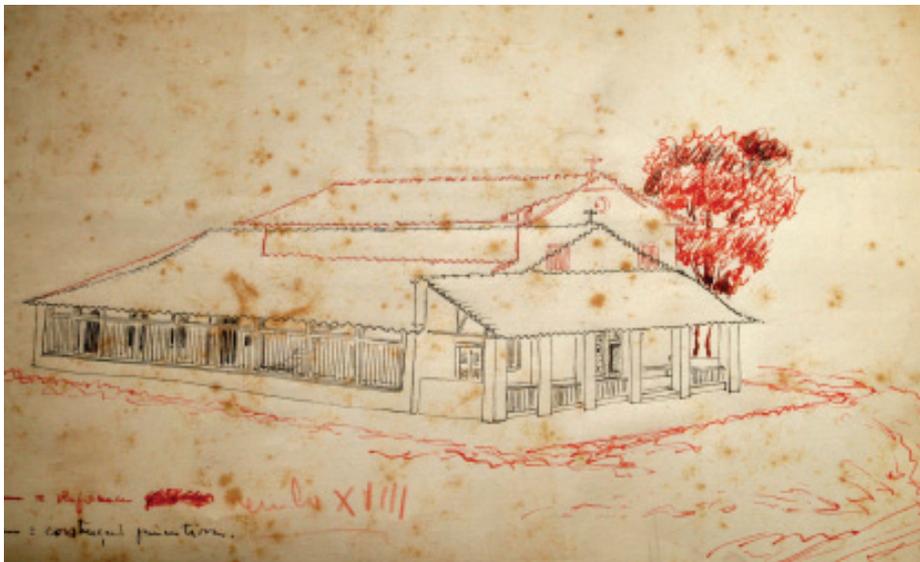
Figura 6: Croqui de Luis Saia reproduzindo, em preto, a hipótese de configuração da capela primitiva, e destacando, em vermelho, o alteamento da nave. Na lateral, desenha o gradil proposto
 Fonte: IPHAN 9ª SR/SP

O croqui abaixo reproduzido (ver Figura 6) – apesar da intenção de representar a hipótese de situação primitiva – é um dos poucos elementos que formalizam graficamente a solução de intervenção proposta para o corredor lateral:

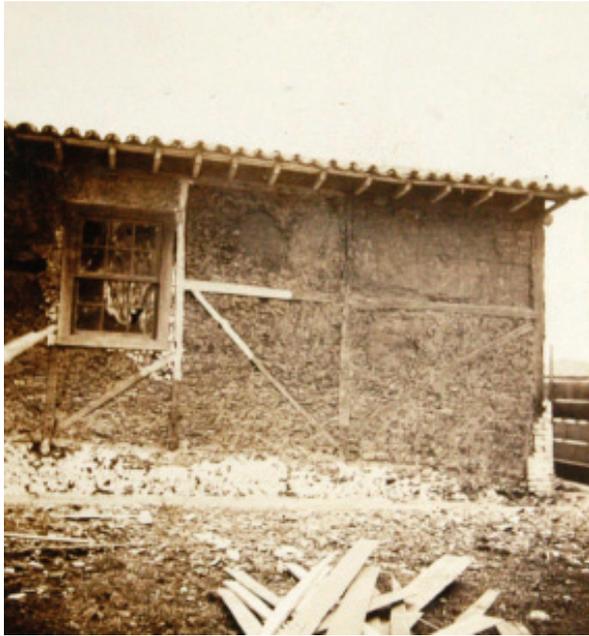
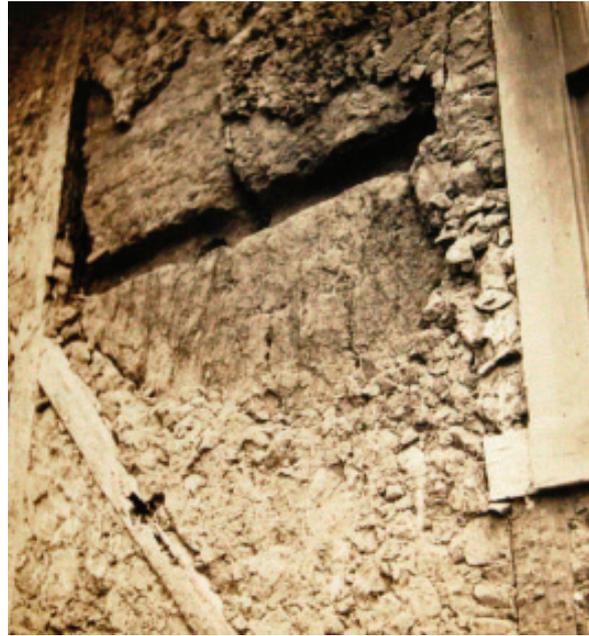
Figuras 8 e 9: Aspectos das estruturas em madeira da parede externa da capela lateral
Fonte: IPHAN 9ª SR/SP

em sua espessura reforços longitudinais de madeira.” O próprio arquiteto Luis Saia apresenta suas considerações em seu texto “Notas sobre a arquitetura rural paulista do segundo século”, escrito em 1945: “A primeira diferença que distingue das posteriores as paredes de taipa mais antigas, [...] é a existência sistemática, nas construções mais velhas, de peças de madeira, situadas no interior das paredes, em sentido longitudinal, as intervalos que variam de 60 cm a 1 metro. Trata-se, por assim dizer, de uma verdadeira terra armada, onde eram previstas determinadas solicitações e executados os travamentos correspondentes.” (SAIA, 1995, p. 81-83). Essa descrição de peças “no interior das paredes” não se aplica, no entanto, ao caso de São Miguel, no qual o próprio Saia observa o encaixe superficial, nas faces externas da taipa (ver Figuras 8 e 9).

horizontais ou diagonais, de madeira, que se encontrassem em avançado estado de deterioração (ver Figura 9). Nesse caso, permanecendo os frechais em seu local de origem – ou seja, apoiados no topo das paredes de modo a distribuir os esforços da cobertura, ao longo de sua extensão – talvez, o novo sistema introduzido não alterasse a lógica estrutural primitiva da antiga construção. Difícil, então, entender as razões pela escolha do concreto em substituição à madeira que, serrada, iria distinguir-se da estrutura “original”, marcando a intervenção.

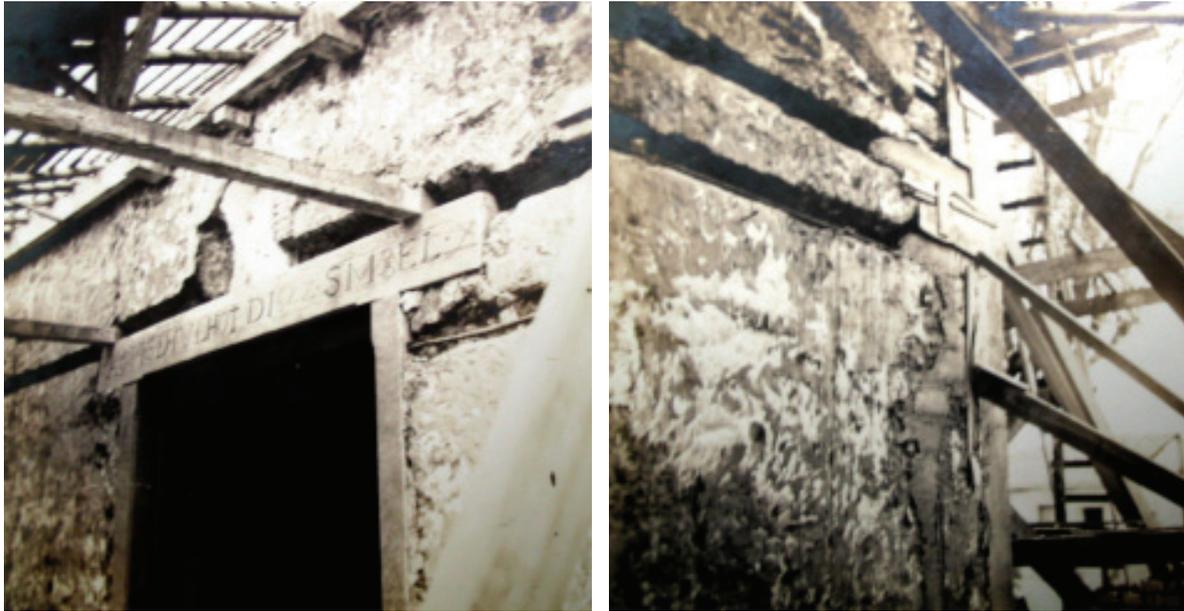
Figuras 10 e 11: Abertura de rasgos na taipa para inserção do concreto
Fonte: IPHAN 9ª SR/SP

Em uma **primeira hipótese**, suporíamos que a intervenção realizada tenha introduzido uma nova estrutura de concreto, formada por vigas e pilares, pelos rasgos executados na taipa, no encontro das paredes externas, conformando um sistema de estrutura independente, conforme previa o plano previamente elaborado.

Na **segunda hipótese** suporíamos que a estrutura em concreto teria sido introduzida somente nas lacunas deixadas após a remoção das peças verticais,

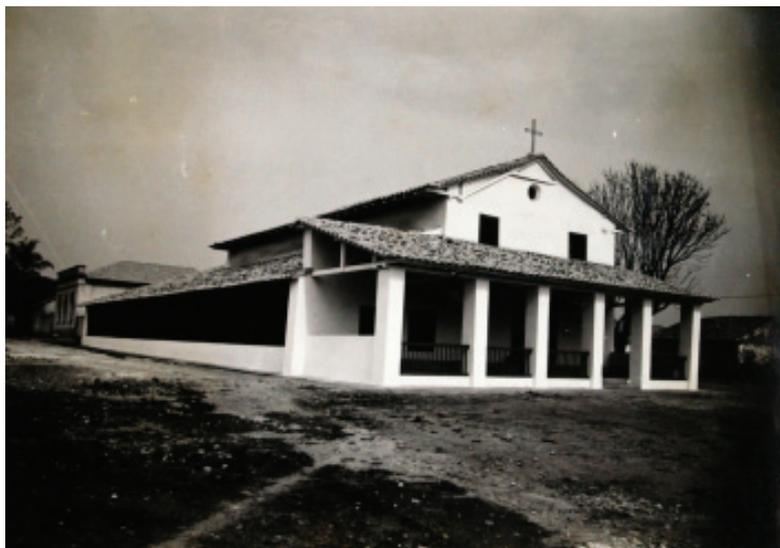
Figura 12: Aspecto do templo após restauração, década de 40
Fonte: IPHAN 9ª SR/SP

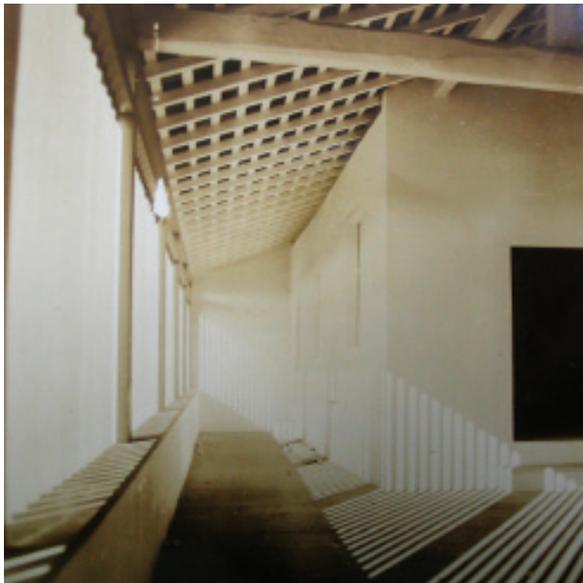
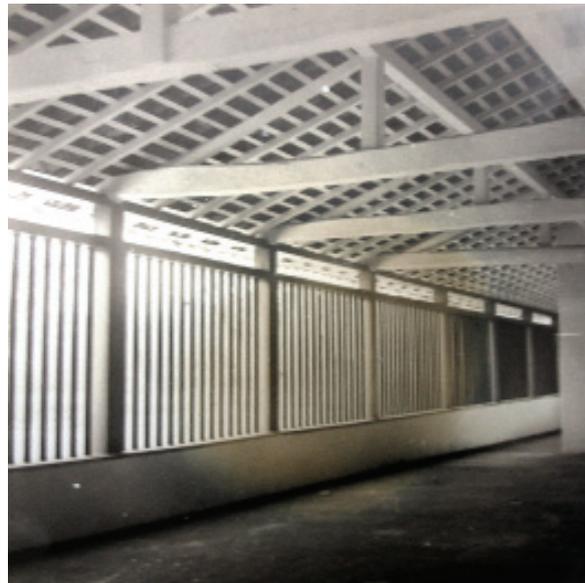
Figuras 13 e 14: Fechamento vazado do corredor lateral: aspecto final após a restauração, década de 40
Fonte: IPHAN 9ª SR/SP
