EXPERIÊNCIA DO SERVIÇO
DO PATRIMÔNIO
HISTÓRICO *e* ARTÍSTICO
NACIONAL EM SÃO PAULO:
O CASO DA RESTAURAÇÃO
DO SÍTIO SANTO ANTÔNIO,
1940-1947

RESUMO

Integrando o rol das intervenções pioneiras, a restauração do Sítio Santo Antônio, em São Roque, constitui exemplo paradigmático da ação do arquiteto Luis Saia que conduziu, entre os anos de 1945 e 1975, a regional paulista do Serviço do Patrimônio Histórico e Artístico Nacional (Sphan). O conjunto arquitetônico – formado por casa-sede e capela construídas no século 17, e por uma construção em ruína, datada do século 19 – foi uma descoberta admirável que encantou Mário de Andrade, no final da década de 1930 do século 20. No entanto, seu avançado estado de deterioração demandou medidas emergenciais para recuperação de sua integridade física e lançou, aos técnicos do Sphan, um maior e mais complexo problema de restauração a enfrentar, cujas etapas e resultados serão objeto de análise no presente artigo.

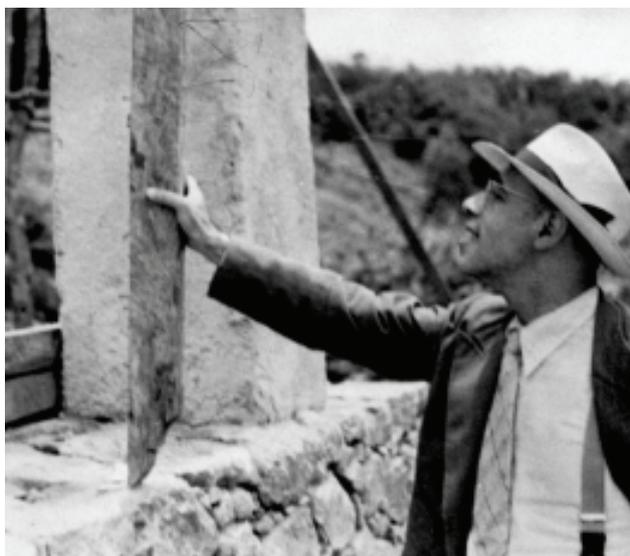
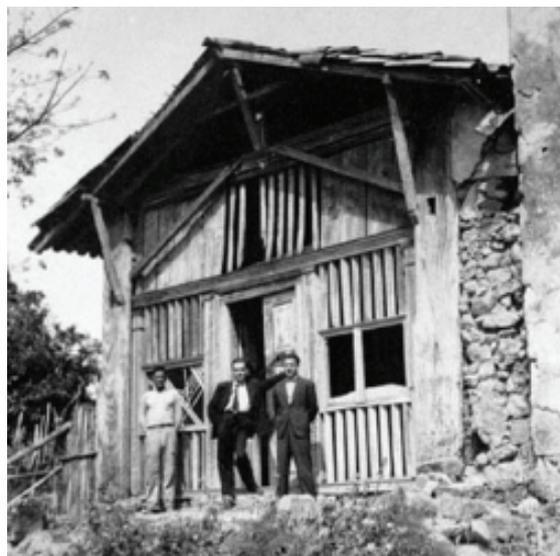
Figuras 2 e 3: Mário de Andrade em visita às obras e estado de conservação da capela, na década de 1940
Fonte: IPHAN 9ª SR/SP

O precário estado de conservação, principalmente das peças em madeira – fragilizadas pela presença de água – e da cobertura, dava o tom de urgência nos serviços de reparos e conservação a serem iniciados.

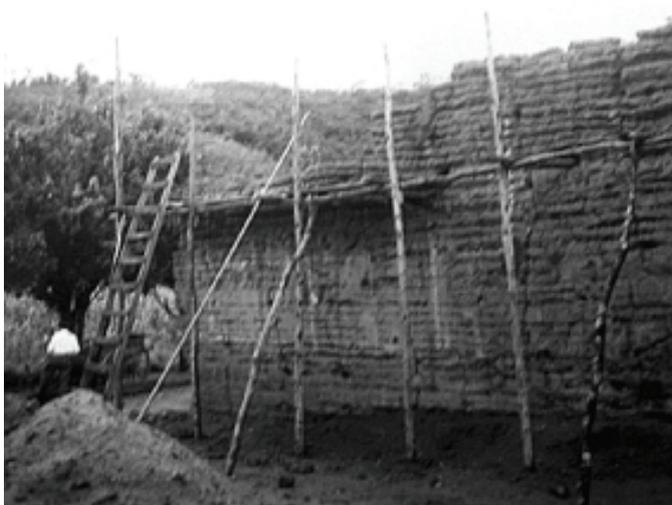
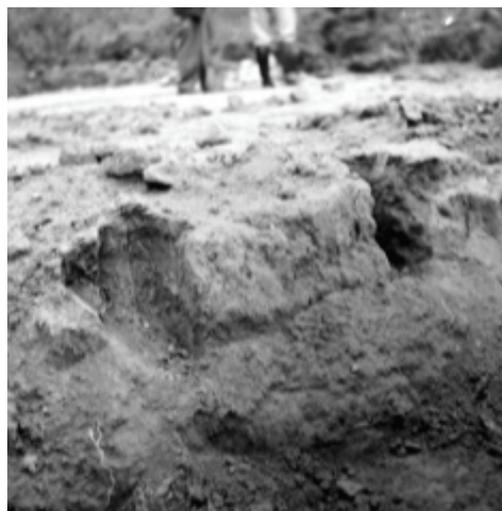
Figuras 5 e 6: Início dos serviços de demolição da taipa da "casa do Barão" e registro das prospecções para detectar os vestígios das fundações da ala ruída da sede, 1945-1947
 Fonte: Iphan 9ª SR/SP

Com relação à casa-sede, por outro lado, foi proposta a reconstituição do trecho desmoriado e o resgate do que se acreditava ser a forma primitiva da edificação. Foram realizadas prospecções no local para detectar vestígios das antigas fundações de taipa e definir, então, o desenho da ala ruída.

Esses procedimentos, ao invés de preceder as etapas de execução, ocorreram em fase adiantada da obra, em 1945, conforme atestam as fotografias dos cadernos de obra. O desenho dos alicerces encontrados foram enviados à Saia, em São Paulo, em março de 1945, como atesta o bilhete do sr. Faria:

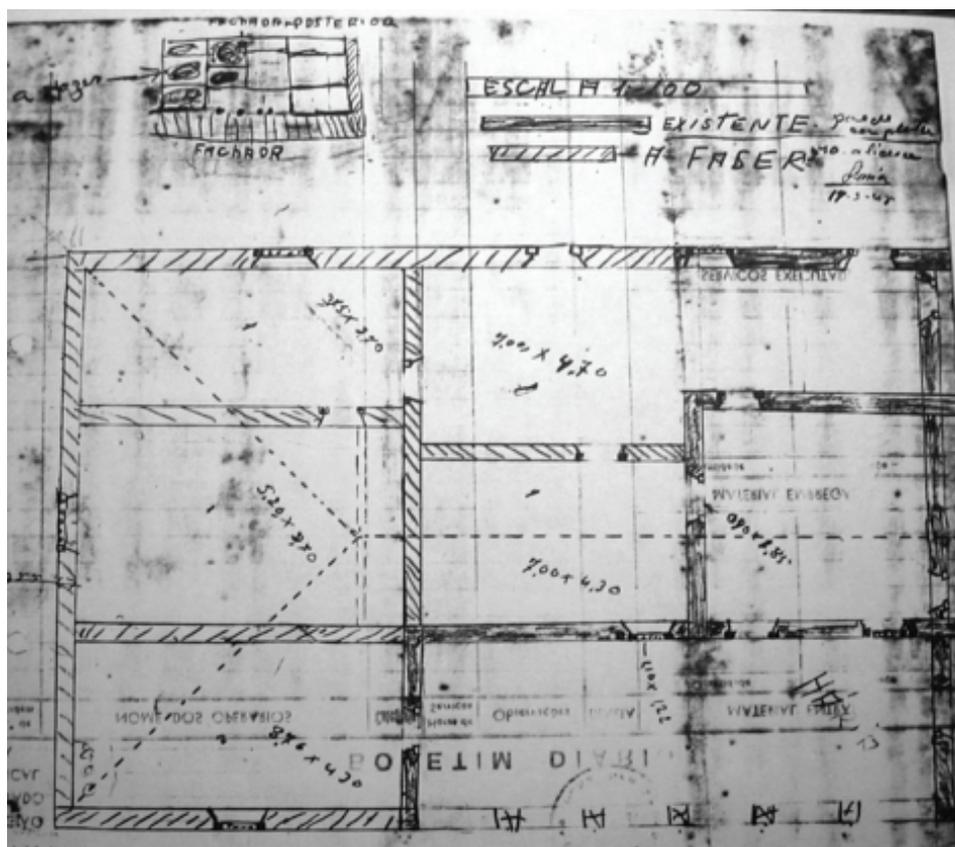
Figura 7: Desenho do sr. Faria enviado à Saia, em março de 1945. Notar a representação das paredes existentes e "a fazer", além das indicações para cinco colunas no alpendre
 Fonte: Iphan 9ª SR/SP.

*Já foi feita a pesquisa na parte em ruína, e vai o desenho do alicerce encontrado. **As portas e janelas nesta parte desaparecida é colocada por mim isto é se tiver certa...***

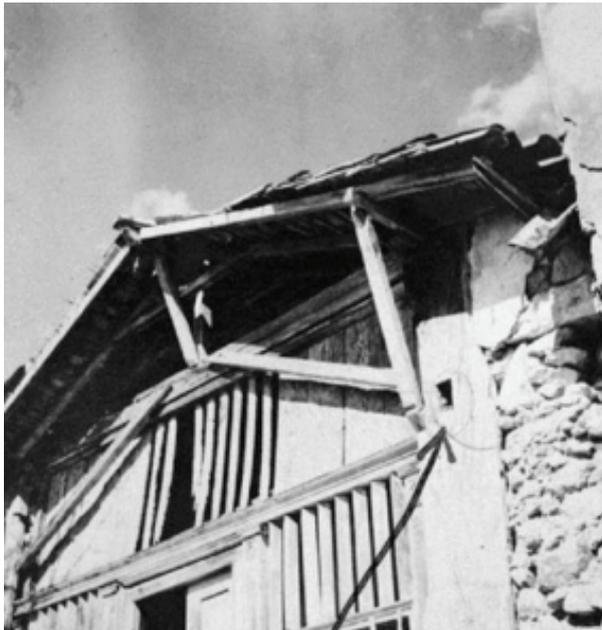
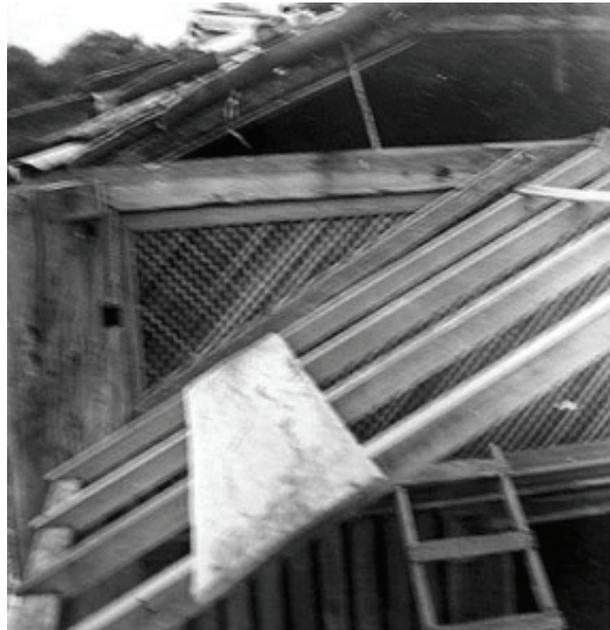
- 1ª – a disposição do empedrado do adro na forma como foi encontrado, não apresentava indícios de comportar pilares;
- 2ª – a fotografia que faz referência à pedra comprovante da existência de uma ‘coluna’, num dos cantos do adro, não esclarece suficientemente essa interpretação;
- 3ª – os pranchões que fechavam os extremos da empena da capela pareciam antigos e a substituição deles por um painel contínuo de treliça foi medida infeliz, uma vez que o telhado do alpendre não terá remate de encontro às reixas da urupema.” (COSTA, C. 737, MTSP 14.3.3., IPHAN 9ª SR/SP)

Figuras 8 e 9: A foto à esquerda indica, com seta, a marca retangular do frechal do alpendre da capela. Comparar a solução encontrada – os “pranchões” do fechamento superior citados por Lucio Costa – com a treliça executada
Fonte: Iphan 9ª SR/SP

Aparentemente, em nenhum momento se cogitou manter a capela da forma em que foi encontrada, sem o alpendre frontal. Apesar de claramente servir como elemento de proteção da capela vazada em madeira, a presença da cobertura interseccionando o desenho da esquadria é intrigante e torna muito plausível a hipótese levantada por Aracy Amaral (1981) de tratar-se de uma inserção posterior. Um dos elementos que usa para sua interpretação é justamente a seção retangular do vazio na prancha de madeira da fachada (ver Figura 8). Utilizando, às avessas, o argumento de Saia, Aracy diz que as peças do mesmo período teriam, necessariamente, seção quadrada, e a seção retangular seria indicativa de sua execução posterior.

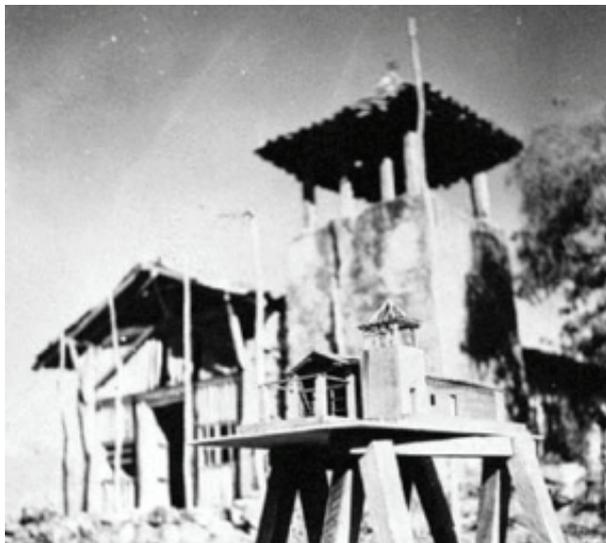
Figura 10: Plano frontal com maquete de estudos, tendo, ao fundo, a capela. Registro fotográfico de 1945
Fonte: Iphan 9ª SR/SP

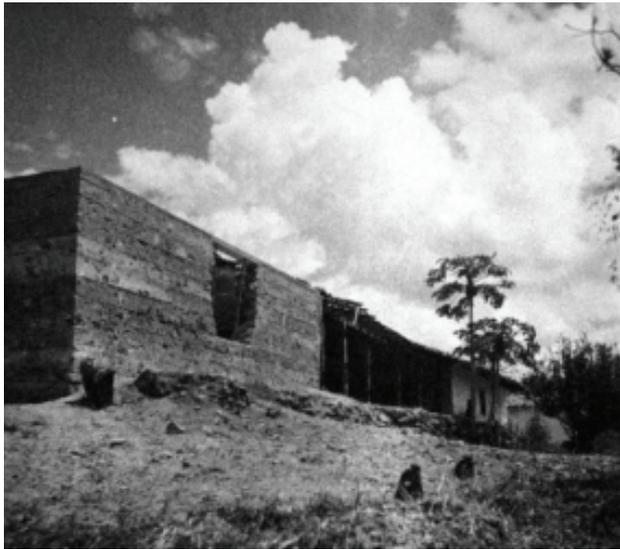
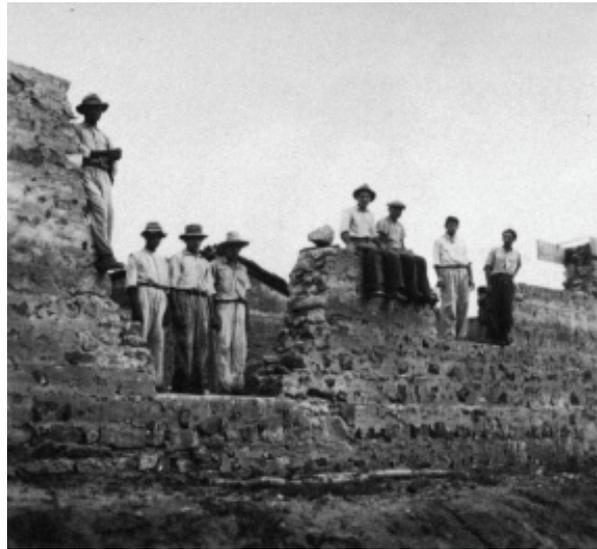
Com relação à reexecução dos trechos arruinados, foi inicialmente proposto que se aproveitasse a taipa remanescente da “casa do Barão”. A proposta consistia em serrar a taipa, de modo a conformar blocos de terra a serem empregados na reconstrução da ala esquerda arruinada. O registro de Saia, de janeiro de 1947, revela o plano:

“Foi inicialmente projetado o aproveitamento da taipa da ‘casa do Barão’ na recomposição das paredes arruinadas da casa grande do segundo século. O ponto de partida deste projeto se baseava na possibilidade de obter blocos de 1m x 1m. que seriam fixados numa estrutura de concreto armado formado de colunas e vigas de seção reduzida. A execução dos trabalhos de obtenção dos blocos veio revelar entretanto ser impossível tal possibilidade porque os blocos se rompem com muita facilidade. O erro está em não se ter considerado inicialmente que a taipa da ‘casa do Barão’, sendo do século passado, já não apresenta aquela consistência encontrada nas taipas de época anterior. Erro meu, evidentemente,

Figuras 11 e 12: Execução da ala esquerda da sede em concreto ciclópico
 Fonte: Iphan 9ª SR/SP

Parece não ter sido cogitada, em momento algum, a reexecução dos muros em taipa de pilão. Uma das justificativas apontadas seria a perda de domínio da técnica. Por outro lado, farta era a oferta de pedra, no local, e total o domínio da tecnologia do concreto, levando à proposta inovadora de execução em concreto ciclópico.

Essas duas soluções técnicas – passíveis de críticas à luz das recomendações atuais relativas à irreversibilidade da intervenção e da compatibilidade física dos novos materiais com as estruturas existentes –, na época, encontravam respaldo conceitual e científico nas posturas internacionais que recomendavam o uso do “cimento armado” como técnica moderna e de comprovada eficácia. Além disso, apesar das restrições quanto às reconstituições integrais, recomendavam que o tratamento final, no caso das reintegrações, buscasse a compatibilização com o caráter do edifício¹⁷.

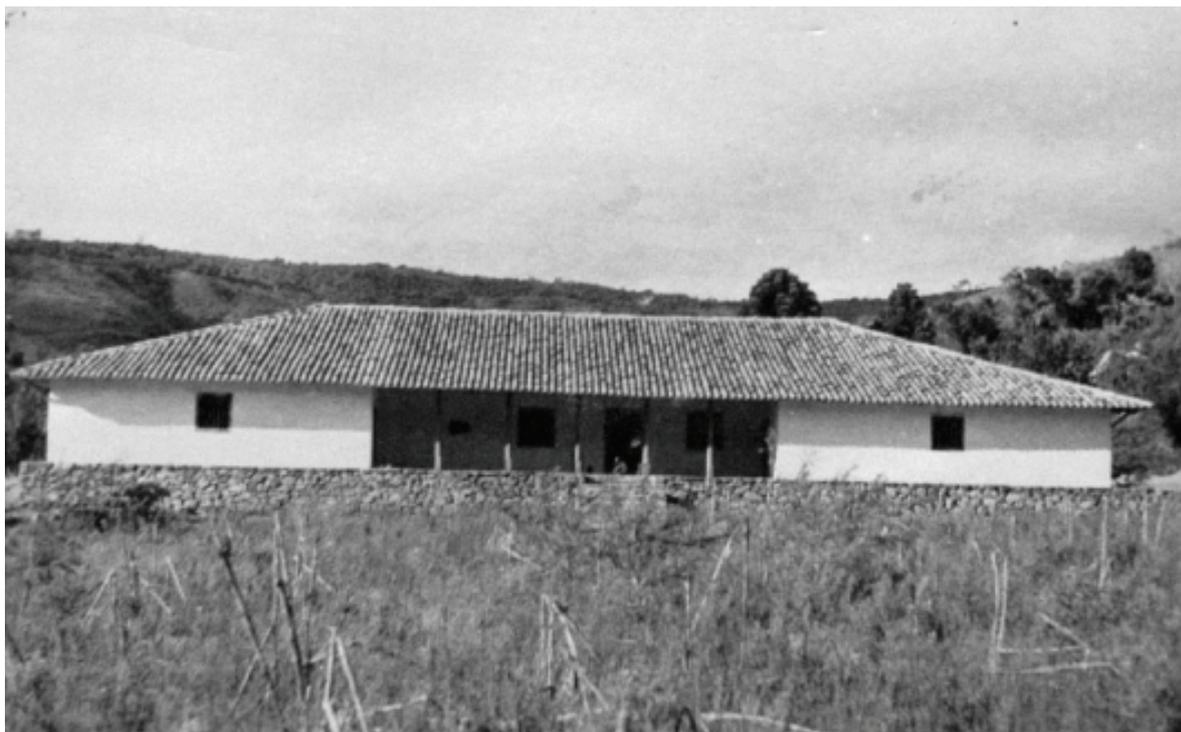
Figura 13: Casa-sede do Sítio Santo Antônio, aspecto após a restauração
Fonte: Iphan 9ª SR/SP

No caso da casa-grande, a opção pela reconstrução da ala ruída parece estar de acordo com as posturas expressas na *Carta de Atenas* (1931), na medida em que foram realizadas prospecções e encontrados os vestígios do embasamento original, em taipa, de modo a tornar possível a reconstituição do desenho, de forma integral. A partir desse ponto, foram reconstruídas as paredes em material moderno, distinguindo-se a intervenção do elemento preexistente. Além disso, o aspecto plástico do monumento é preservado com a homogeneidade do tratamento dado pelo revestimento final e continuidade do volume da cobertura.
