## Análise cadastral das ameaças do meio físico na comunidade do Rio Cachoeira – Bairro Saco dos Limões, Florianópolis/SC

*Cadastral analysis of natural hazard in the community of Rio Cachoeira – Saco dos Limões neighborhood, Florianópolis/SC*

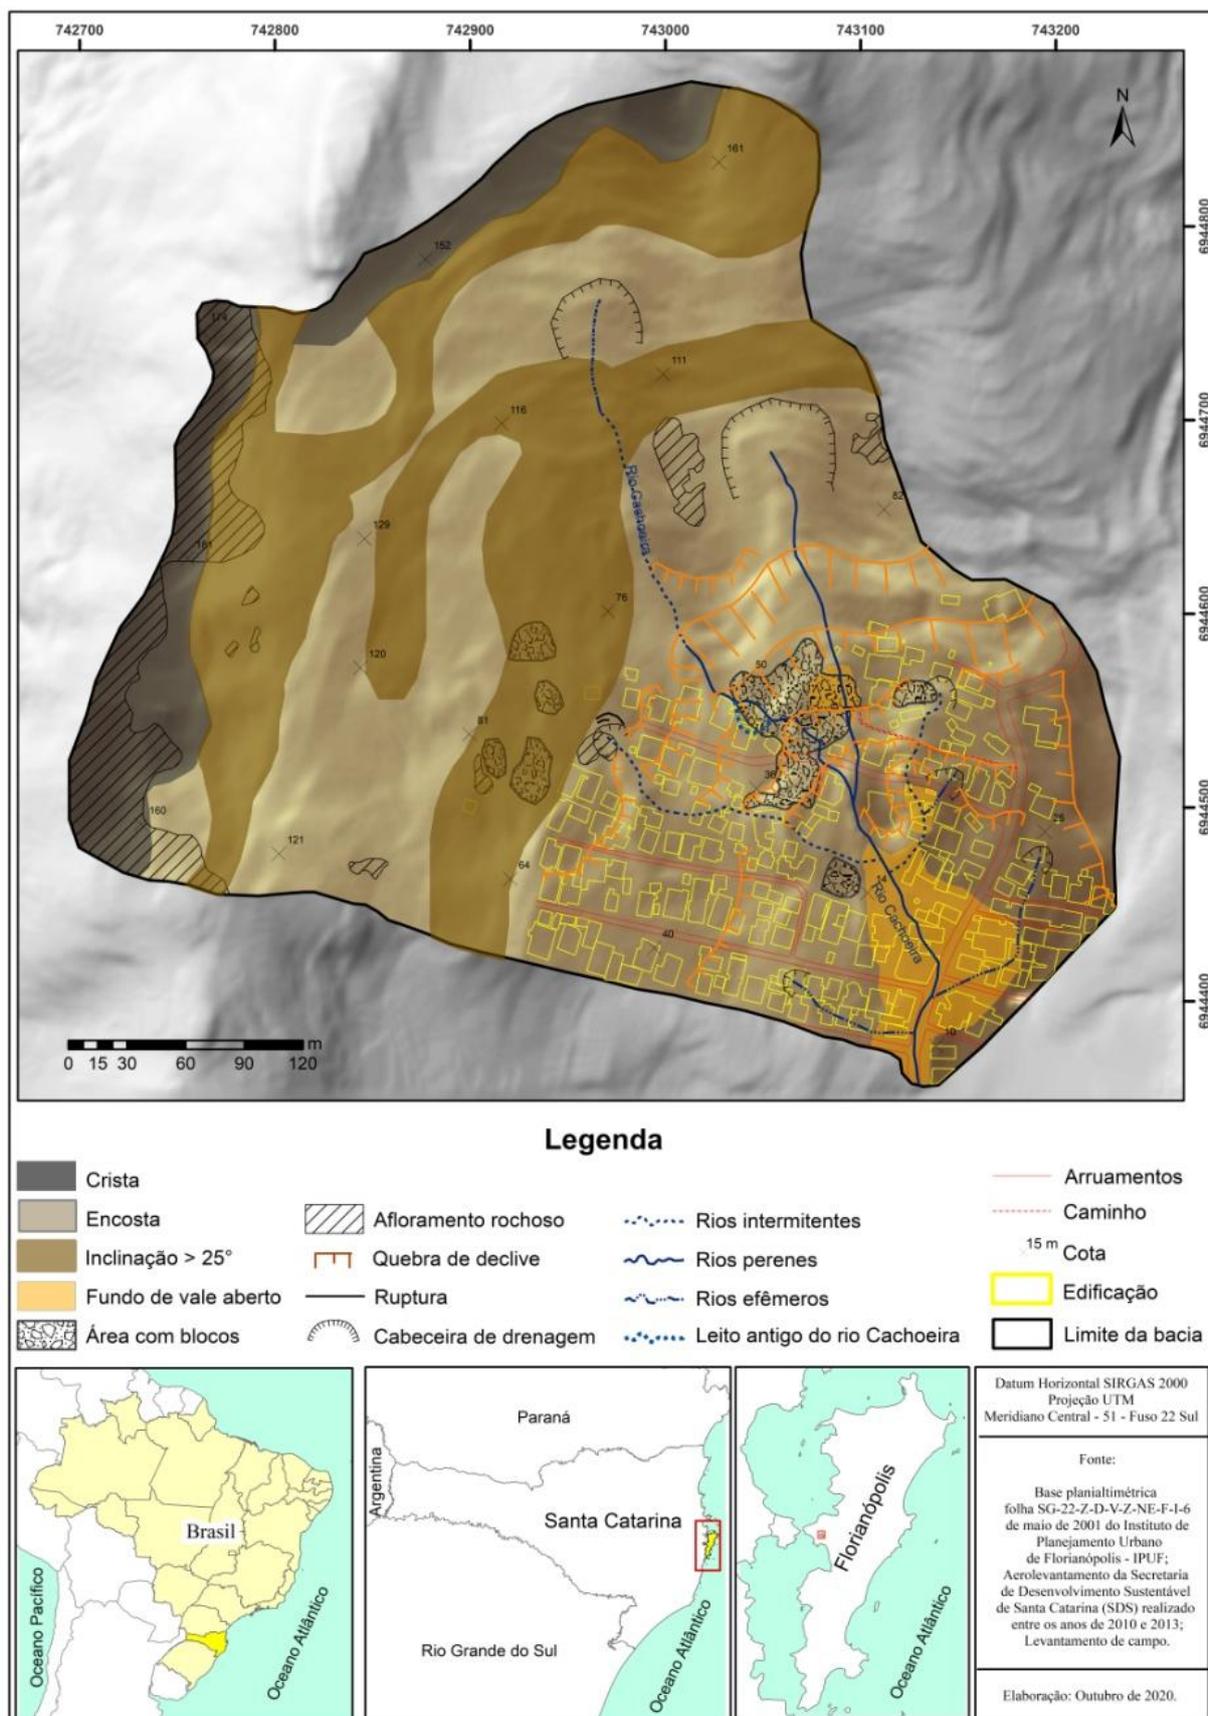
Três formas básicas podem ser observadas na bacia do rio Cachoeira: os topos dos divisores principais, as encostas e o fundo do vale com planície presente nas confluências do rio principal (Rio Cachoeira) com seus afluentes. O divisor principal da bacia é formado por crista rochosa arredondada e há também locais onde ela já foi desgastada e aparecem selas e topos isolados (**Figura 1**).

**Figura 1.** Mapa geomorfológico da bacia do rio Cachoeira, Bairro Saco dos Limões - Florianópolis/SC.  
 Fonte: Elaboração das autoras.

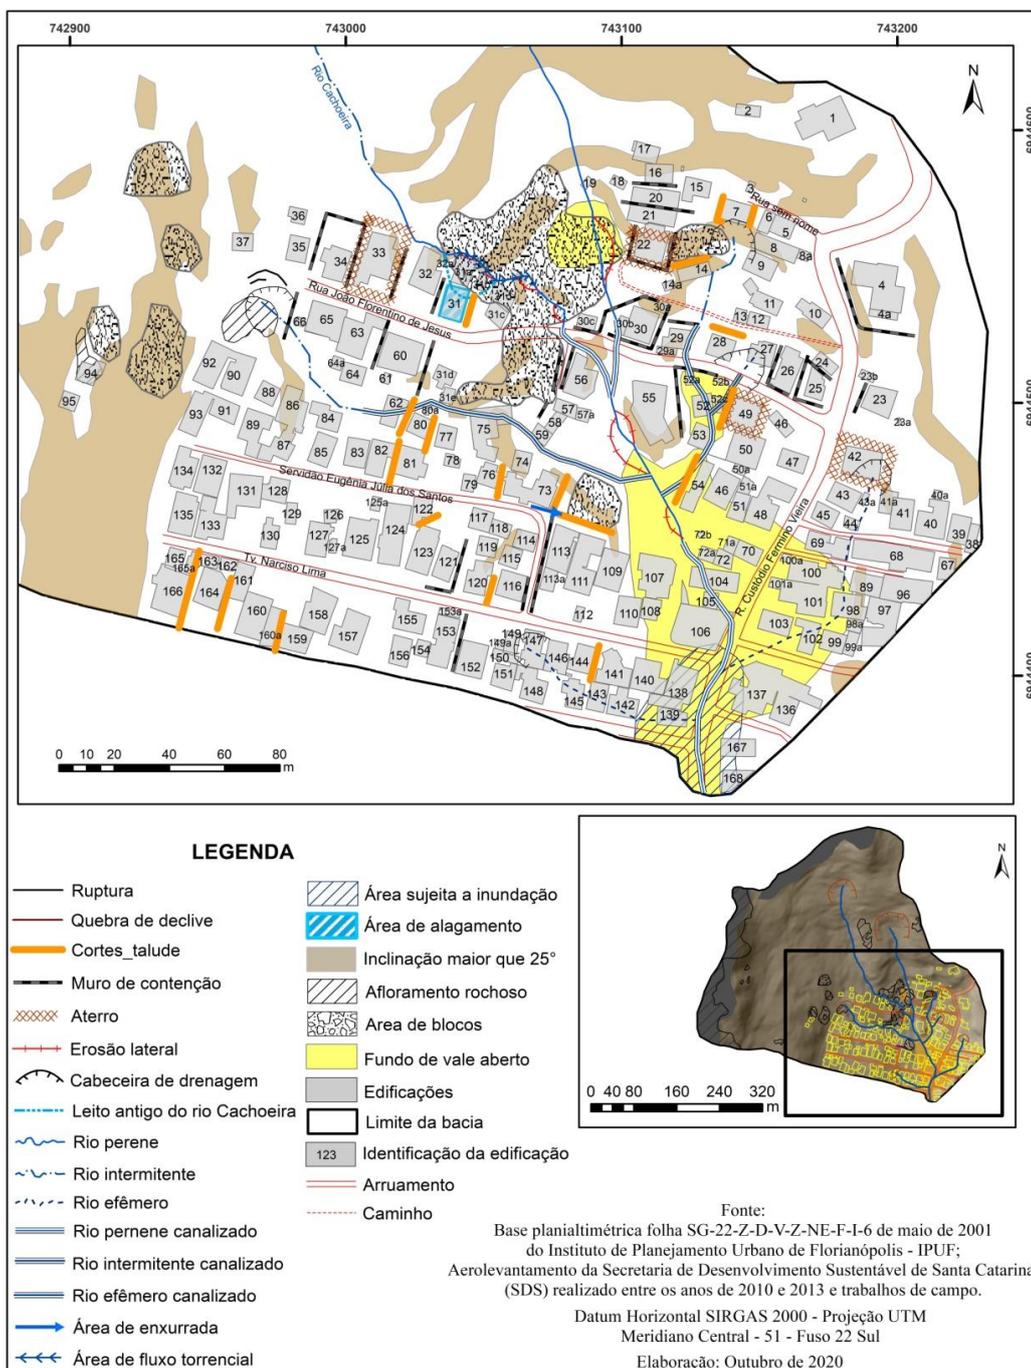
**Figura 2.** Ameaças naturais e induzidas na bacia do Rio Cachoeira, bairro Saco dos Limões - Florianópolis, SC. Elaboração das autoras.

Como é possível observar na **Figura 2**, as residências 104, 105 e 106 foram parcialmente ou totalmente construídas sobre o leito canalizado (**Figura 4**). No evento de precipitação extrema de dezembro de 1995, essa canalização não suportou a quantidade de água e rompeu dentro e fora destas residências. Uma moradora deste local relata esse episódio com muita tristeza ao lembrar que o fluxo de água levou alguns de seus pertences, até mesmo uma geladeira. Portanto, essas residências além do perigo de inundação e assoreamento, apresentam também o fenômeno de fluxo torrencial, o qual pode provocar mais danos.

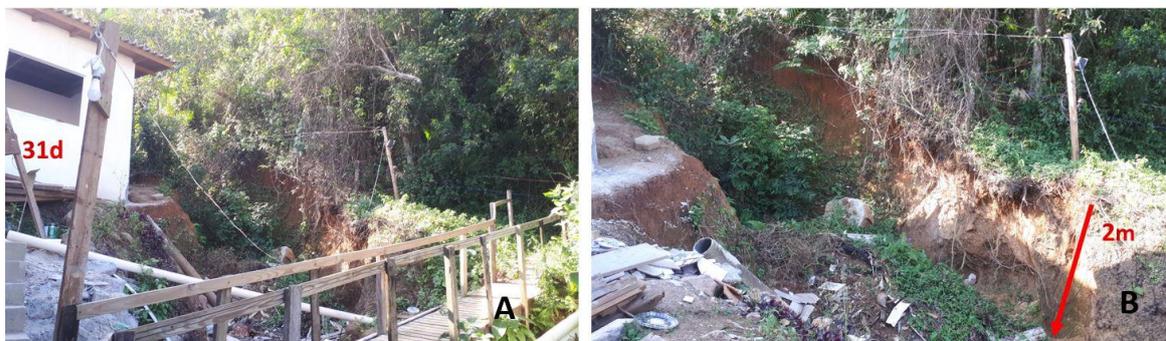
A ocorrência de chuvas intensas provoca rapidamente aumento de vazão nos rios. O rio Cachoeira sofre fluxo torrencial, o qual ameaça a edificação 31a (**Figura 3**) em virtude da erosão lateral do leito e inundação. Neste trecho do rio, um morador deslocou o leito lateralmente para construir sua residência exatamente sobre este espaço (edificação 31). Em razão disso, esta residência apresenta alagamentos por subida do lençol freático em episódios de chuvas continuadas. A jusante deste ponto, são nítidos o aprofundamento e alargamento do leito, provavelmente por causa das mudanças antrópicas realizadas. Vários blocos e algumas árvores ali presentes estão sendo remobilizados, ameaçando cair dentro do rio e barrar seu fluxo, o que provocaria a desestabilização das estruturas das edificações 31a, 31b, 31c, 32, 32a e 32b.

**Figura 3.** Aprofundamento do leito do rio Cachoeira a jusante do trecho desviado. Observar a tentativa dos moradores de conter a energia do fluxo do rio colocando resíduos dentro do canal. Em **A**, a edificação 31d está na borda do leito do rio com erosão. Em **B**, se observa o detalhe da margem esquerda do rio neste local e é possível visualizar dois pontos com escavação, em virtude de fluxo turbilhonar em momentos de cheias. Fonte: Graziela Bini (Agosto/2020).

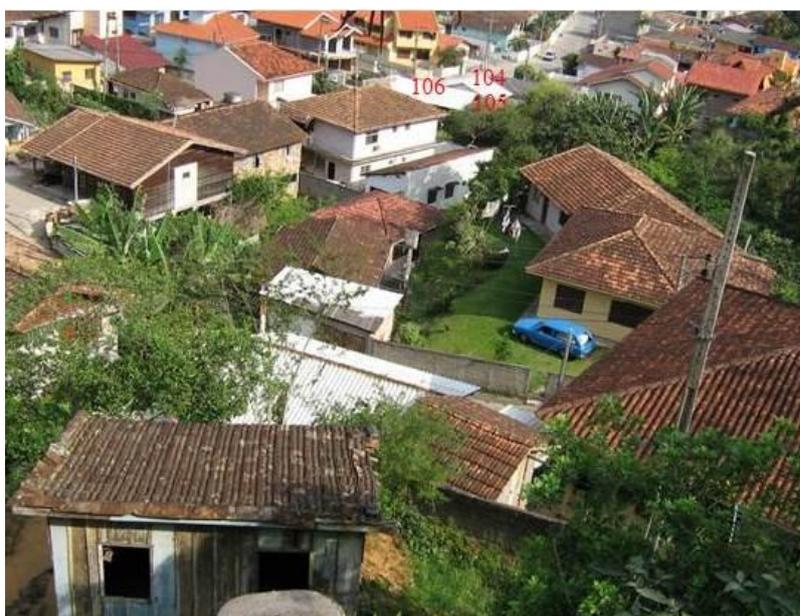
**Figura 4.** Fundo do vale do rio Cachoeira com pequena planície. Estas residências estão sujeitas a alagamentos e assoreamentos. Há perigo também de enxurradas devido aos declives acentuados à montante deste local. As edificações 104, 105 e 106 foram atingidas por fluxos torrenciais e inundações no evento de chuvas excepcionais de dezembro de 1995. Fonte: Graziela Bini (Agosto/2020).

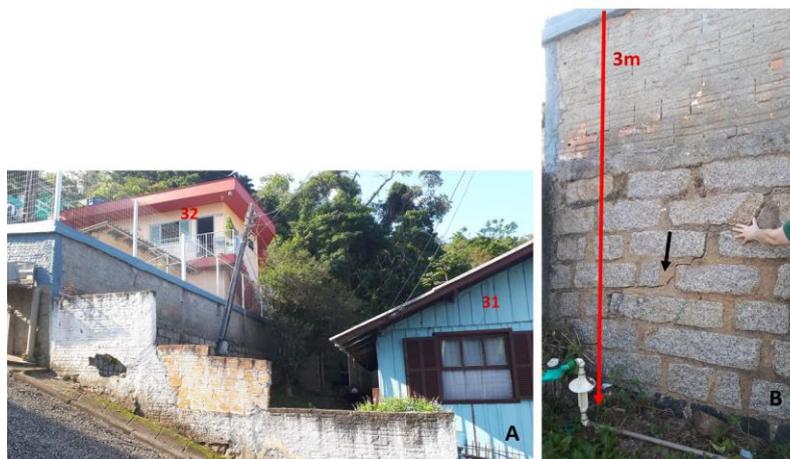
No terço superior da rua João Florentino de Jesus, no seu lado esquerdo, a inclinação do terreno é de aproximadamente 60°, exatamente no local onde estão as residências 32 e 33. Entre elas existe um corte com um muro de contenção com blocos de granito. Neste lugar já ocorreu um deslizamento, levando um outro muro de contenção que existia ali e que era construído de concreto. O muro atual, com aproximadamente 1,60m de altura, apresenta poucas saídas para a água infiltrada no terreno a montante. Dependendo da duração e intensidade dos episódios de chuva, pode ocorrer ruptura desse muro, e o perigo aumenta com o peso da edificação e do aterro colocado para nivelar o terreno acima. A impermeabilização causada pelos pavimentos de concreto nos quintais contribui para a ocorrência de enxurradas e alagamentos nos terrenos dessa rua. Outros cortes com muros de contenção mal executados ameaçam as edificações 31, 31c, 34, 36, 60, 66 nesta rua João Florentino de Jesus. A **Figura 5** mostra o corte entre as edificações 32, 32a e 31 e 31a.

**Figura 5.** Muro de contenção executado com poucas saídas para a água entre as edificações 32 e 31. Em **A**, o terreno acima recebeu aterro para ficar plano, pois percebe-se em primeiro plano, a significativa inclinação da rua. Em **B**, detalhe do muro em que aparece uma rachadura (seta preta). Fonte: Graziela Bini (Agosto/2020).

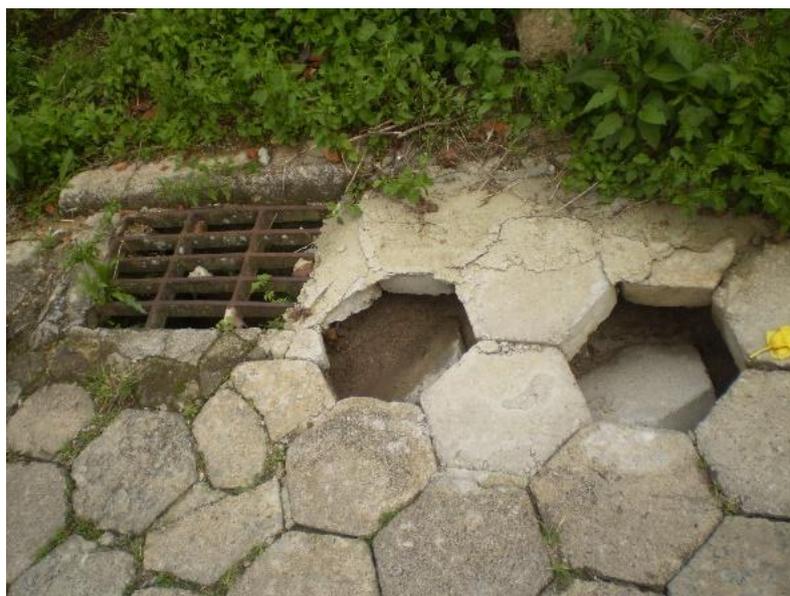
**Figura 6.** Danos na pavimentação da rua Narciso Lima por causa da atuação do escoamento superficial concentrado (enxurradas). Fonte: Graziela Bini (Agosto/2020).
