# MANUTENÇÃO DE BRINQUEDO EM PRAÇAS PÚBLICAS

## MAINTENANCE OF PLAY EQUIPMENT IN A PUBLIC SQUARE

NAMIKI, Fabio

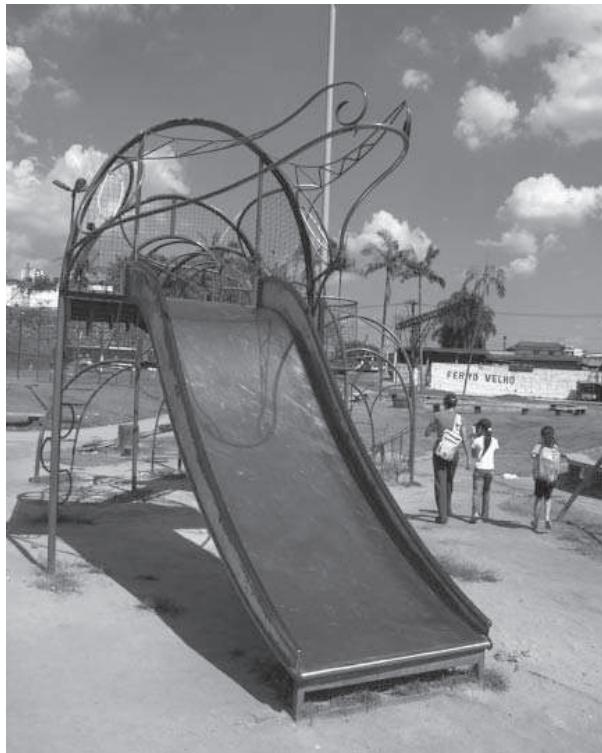
Figura 2: Brinquedo jacaré, escorregador. Dois tubos de aço de 2 1/2" curvos, ligados por tubos de aço quadrados, formam a estrutura de apoio da chapa de inox do escorregador que tem 1,20m de largura e comporta mais de uma criança ao mesmo tempo.

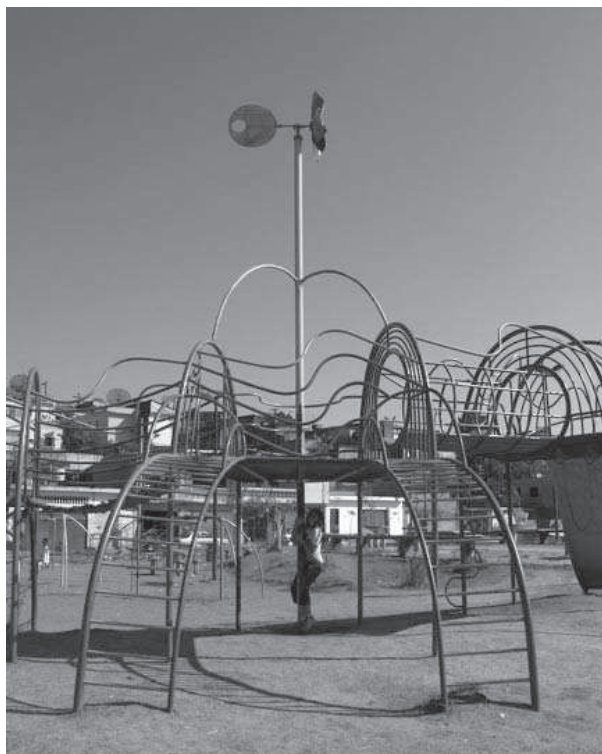
Figura 3: Brinquedo jacaré, mastro escorregador de bombeiro, feito com tubo de aço de 4" fixado à fundação através de solda em esperas chumbadas no concreto.

A fundação do brinquedo é composta por brocas manuais sob blocos de fundação de concreto armado. Foram chumbadas esperas metálicas nos blocos para a posterior fixação do brinquedo através de solda.

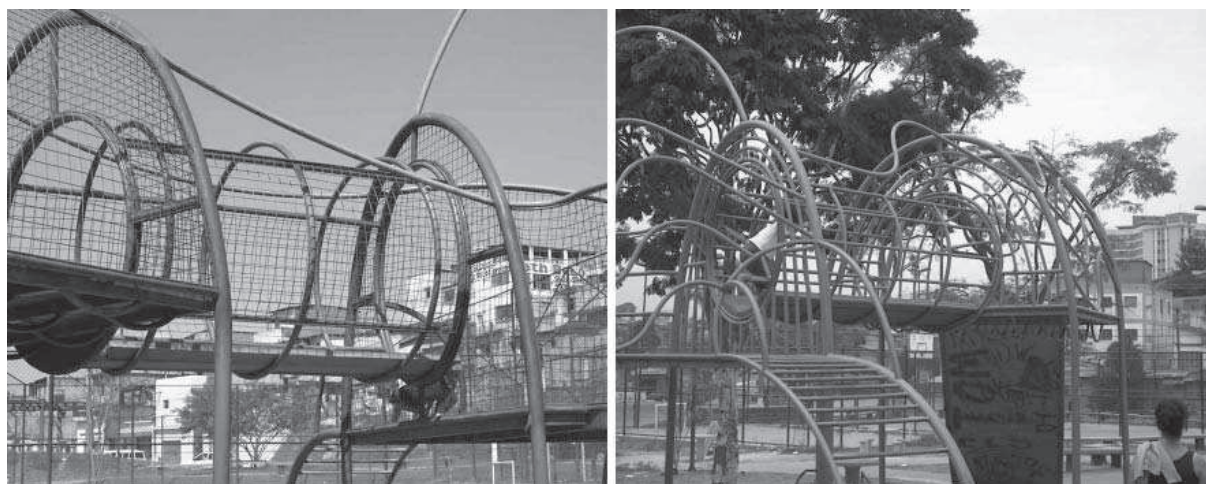
Figura 4: Corrimãos, guarda-corpos e barreiras. Os guarda-corpos e corrimãos são formados por tubos redondos de 1" e 1 1/2" soldados aos pórticos e às divisões internas dos pórticos. As barreiras são formadas por telas de arame galvanizado 50 x 50mm soldados em uma barra de aço de diâmetro de 6,3mm e fixadas ao guarda-corpo e à estrutura. Foram colocadas barreiras na plataforma do escorregador, na do escorregador de bombeiro e no túnel que liga essas duas plataformas.

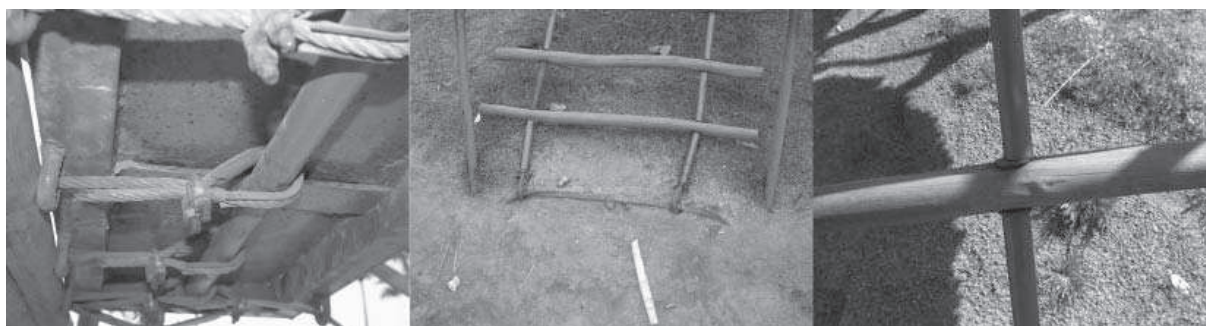
Figura 5: Detalhe da fixação dos cabos de aço da estrutura do brinquedo, da fixação dos cabos de aço na parte inferior da escada de madeira e do espaçador feito de tubo de aço para os degraus de madeira roliça.

A escada que está posicionada na parte de trás do brinquedo é formada por cabos de aço de 8mm e degraus de roletes de madeira de eucalipto tratado. Dois cabos de aço estão esticados desde uma pequena plataforma até o chão e são presos (laçados) na parte superior por um tubo de aço. O tubo está soldado à estrutura da pequena plataforma na sua parte inferior. O cabo de aço está fixo na sua parte inferior a um vergalhão de 10mm. O vergalhão está soldado nos pés da estrutura e fica semi-enterrado. Os roletes de madeira possuem dois furos por onde passam os cabos e o espaçamento é dado por pedaços de tubos de aço.

As pontes de madeira seguem o mesmo princípio construtivo da escada de roletes de madeira. É formada por quatro cabos de aço fixados nas suas extremidades às plataformas. A fixação é feita da mesma forma que a escada, através

de laços presos a tubos soldados na parte inferior das plataformas. Os roletes possuem quatro furos por onde passam os cabos de aço e não possuem espaço entre um e outro.

- Apertar os parafusos dos grampos de fixação dos cabos de aço. Como os outros parafusos e porcas do brinquedo foram soldados para evitar roubos, não é necessário seu ajuste.

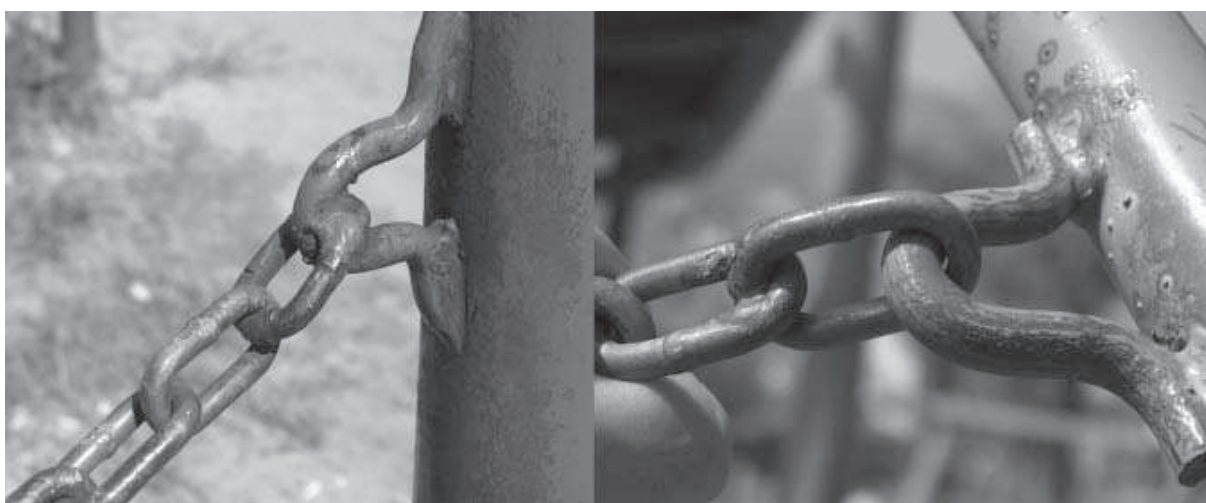
Figura 6: Detalhe de fixação das correntes

Chegando à plataforma que se localiza entre as pontes de madeira, correntes de aço galvanizado de 6mm de espessura estão fixadas na estrutura, formando uma rede para escalar. As correntes são presas por pequenas alças soldadas à estrutura, feitas de vergalhão de aço liso de 10mm. Os elos das extremidades das correntes foram abertos e passados por dentro das alças e então soldados novamente. No chão, as correntes foram fixadas em alças chumbadas na fundação de concreto dessa mesma forma.

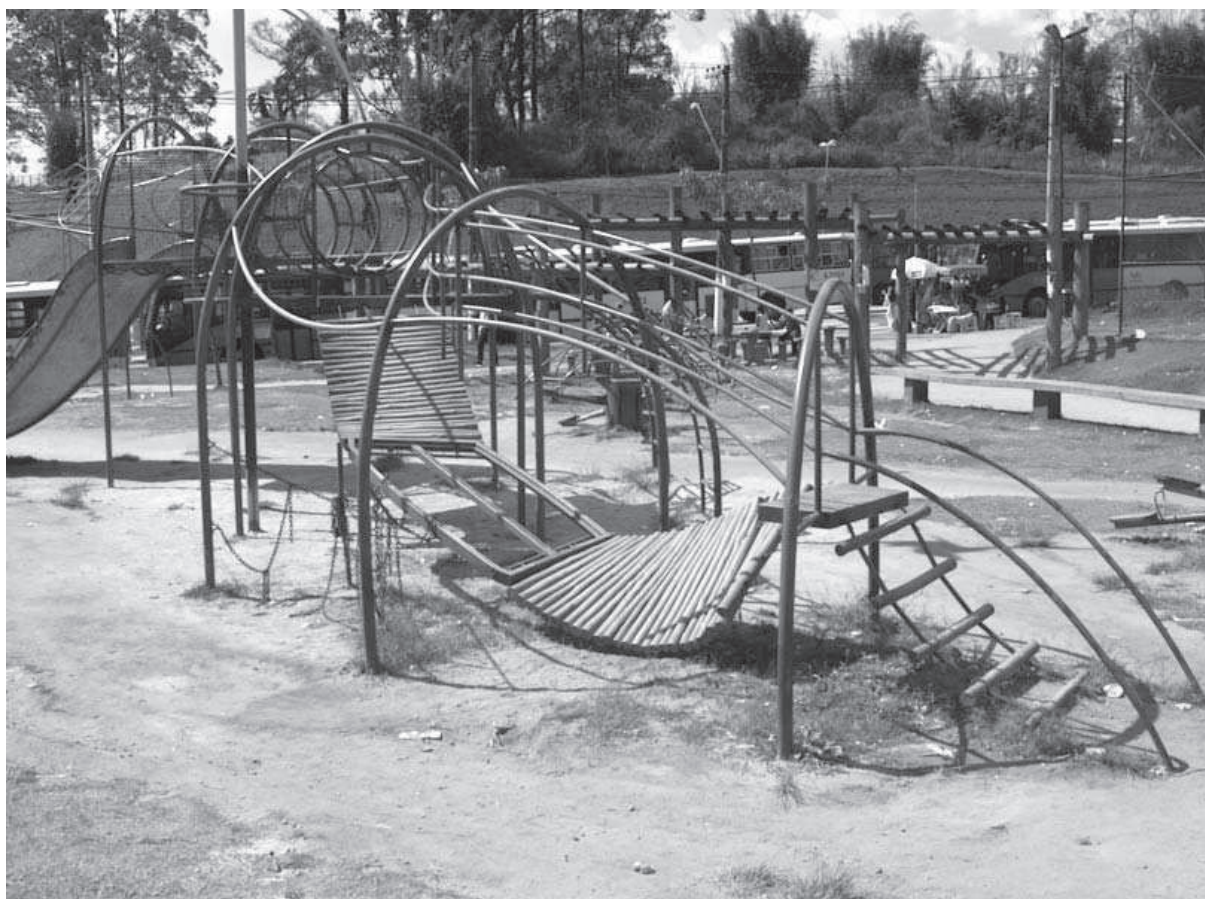
Jacaré	Índice de degradação	Urgência de intervenção
Parte do equipamento		
Estrutura	1	A
Revestimento	1	A
Degraus e piso de madeira roliça de eucalipto tratado	10	C
Tábuas de madeira de eucalipto tratado	7	A
Cabos de aço	1	A
Correntes	1	A
Parafuso, porcas, etc.	1	A
Catavento, gira-gira	5	B
Superfície de absorção de impacto	1	A
Serviços que devem ser executados:		
Recuperação do apoio da plataforma entre as pontes com reforço do mesmo; troca de tubos de aço corroídos de 1" e 1 1/2" da estrutura (muitos), substituição de trecho do tubo de 2 1/2" do arco da cabeça do Jacaré, refazer soldas soltas, reposição de tela de proteção na plataforma que dá acesso ao balanço e fixar as demais, substituição do tubo quadrado do pé do escorregar; R\$ 442,00		
Remoção de todo o produto de corrosão e calafetar as frestas da estrutura, repintura; R\$ 2098,20 / R\$ 3922,30		
Reposição de tábuas do piso da plataforma danificada e aplicação de produto protetor; R\$ 135,00

Figura 7: Brinquedo jacaré na Praça dos Trabalhadores. A plataforma não agüentou os esforços.  
Foto: Fabio Namiki

Substituição dos cabos de aço; R\$ 269,90		
Substituição das correntes R\$ 264,40		
Rever sistema de fixação das tábuas de madeira, substituir parafusos; R\$ 135,00		
Limpeza e recuperação do catavento;		
Limpeza do local, afogamento da superfície e reposição do nível.		
Custo estimado:	<b>R\$ 3344,50 / R\$ 5168,60</b>
