Análise do perigo de incêndio: um estudo de caso na Comunidade de Amorim – Manguinhos/Rio de Janeiro

Palavras-chave: Amorim, incêndio, mapa de perigo de incêndio.

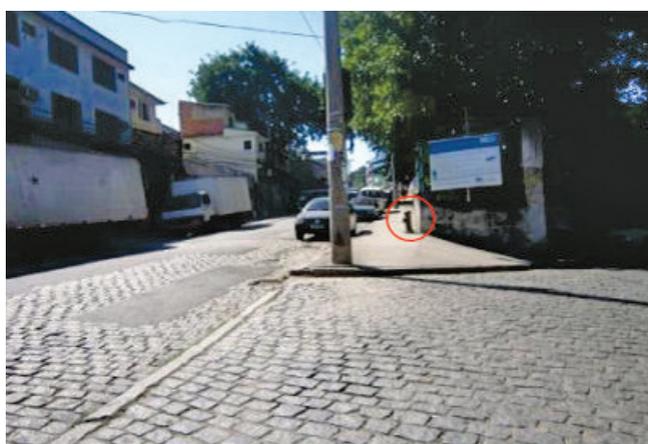
Figura 2: Único equipamento de segurança contra incêndio identificado em Amorim - Rua Sizenando Nabuco, próximo à entrada da FIOCRUZ. Fonte: foto de Renata Batista Lucena.

O único hidrante urbano localizado em Amorim encontra-se no início da principal via de acesso à comunidade (Figura 2), sendo que a presença de somente um equipamento impossibilita que o combate ao fogo possa ser realizado por mais de um caminhão. Além disso, alguns pontos da comunidade estão localizados aproximadamente 400 metros de distância, tornando impossível o alcance do jato de água. Em função disto, constata-se uma capacidade de resposta reduzida por parte das equipes do Corpo de Bombeiros, criando condições favoráveis para que um evento possa assumir proporções catastróficas.

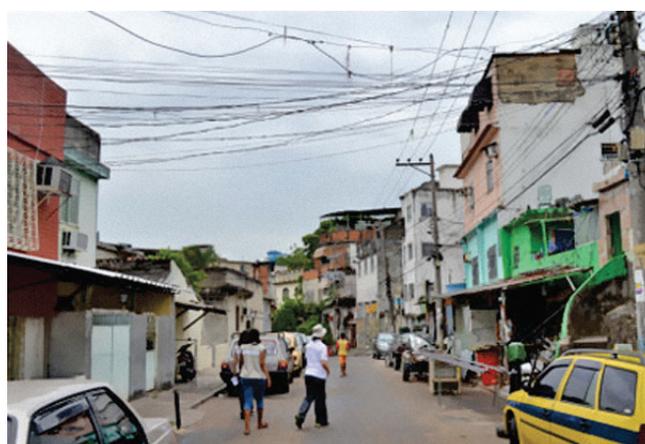
Figura 3: Rua Rosa da Fonseca - presença de obstáculos que impedem o acesso de veículos de grande porte. Fonte: foto de Renata Batista Lucena.

grande adensamento de ruelas de larguras muito reduzidas, sendo que as únicas duas ruas que permitem o acesso de veículos são a Rua Sizenando Nabuco e a Rua Rosa da Fonseca. Durante as visitas, contatou-se que estas ruas encontram-se parcialmente obstruídas, devido à presença de inúmeros obstáculos, que dificultam a passagem, principalmente de veículos de grande porte como o caminhão do corpo de bombeiros (Figura 3). Os obstáculos identificados estão relacionados aos mais diversos motivos, como por exemplo, estacionamento irregular de carros de moradores e outros usuários, bem como a presença de entulhos e uso inadequado da via pública através da extensão da propriedade privada.

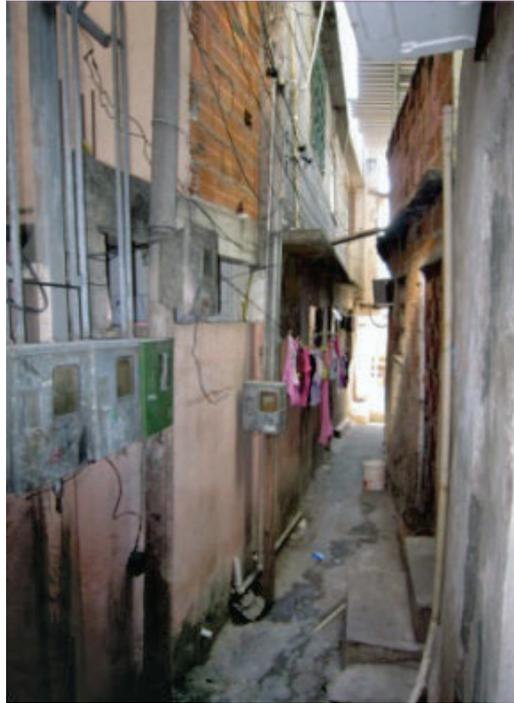
Figura 4: Beco estreito, largura irregular e presença de obstáculos. Fonte: foto de Renata Batista Lucena.

A acessibilidade na Comunidade de Amorim foi o fator mais crítico observado, visto que a falta do acesso adequado abrange praticamente todo o assentamento. A Figura 4 evidencia a presença de acessos extremamente estreitos e de largura irregular, inclusive com a presença de objetos e instalações que bloqueiam o caminho. Além disso, devido a topografia acidentada da região, percebe-se a presença de inúmeras rampas, que em alguns casos apresentam declividades excessivas (Figura 5). É importante salientar que a precariedade do sistema de drenagem acaba favorecendo a formação de limo, deixando o piso escorregadio e aumentando ainda mais o risco de

quedas de pessoas. Em caso de fuga por um sinistro de incêndio, a livre passagem é fundamental para a dissipação rápida das pessoas, sendo que com a presença de obstáculos e diminuição da aderência do pavimento, a evasão pode ser fortemente dificultada.

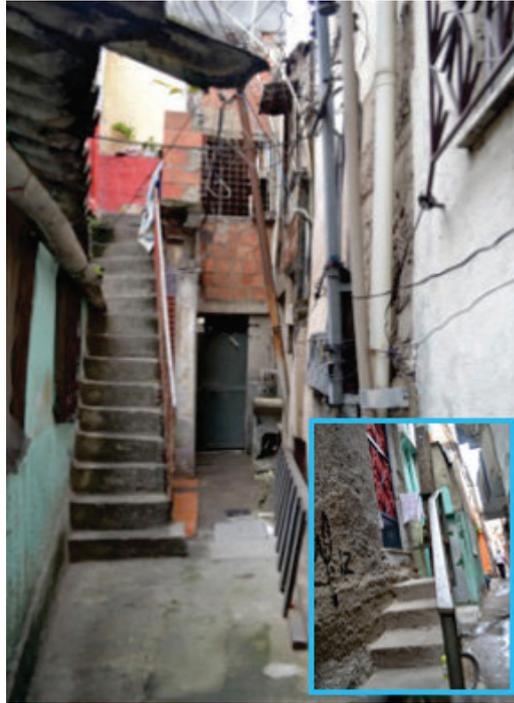
Figura 6: Escada de dimensões inadequadas. Fonte: foto de Renata Batista Lucena.

Os elementos que constituem as edificações de Amorim se configuram como um berço de obstáculos para a fuga de pedestres. A Figura 6 exemplifica a problemática associada com as escadarias encontradas na comunidade, que na sua grande maioria são caracterizadas por degraus de dimensões reduzidas, incidindo diretamente

no aumento do risco de queda, principalmente em situações em que a pressa e o pânico estão presentes. Outro ponto importante observado está relacionado com os elementos utilizados para garantir a segurança pessoal e do patrimônio, como grades e portões, que também podem reduzir a possibilidade de fuga dos moradores. A Figura 7 apresenta uma das residências que exemplificam esta problemática, contendo proteção de grades em todas as suas aberturas, sem considerar saídas alternativas para casos de fuga.

As escadas de acesso à entrada das edificações são em geral mal dimensionadas e sem a presença de elementos que auxiliam a segurança dos usuários. A instalação de corrimões, bem como a aplicação de faixas antiderrapantes nos degraus, são alternativas rápidas que também contribuem para facilitar a fuga dos moradores.

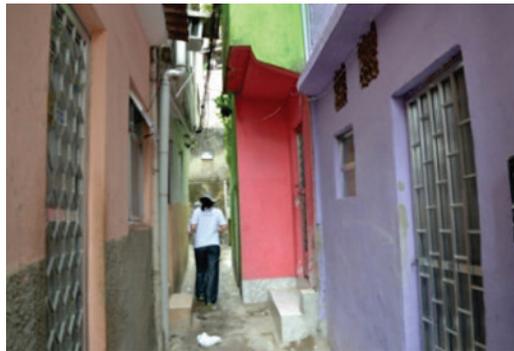
Figura 8: Portas das residências frontais posicionadas de forma a facilitar a propagação das chamas. Fonte: foto de Renata Batista Lucena.

Outro padrão observado em Amorim está relacionado à configuração das aberturas frontais das edificações, que, além de estarem localizadas muito próximas às edificações adjacentes, são posicionadas uma de frente para outra, conforme mostra as Figuras 8 e 9. Este tipo de padrão construtivo é um fator agravante na presença de fogo, pois favorece a propagação das chamas entre edificações vizinhas por essas aberturas, tornando quase impossível o isolamento do incêndio no interior da própria edificação. Somado a isso, o adensamento das edificações força a proximidade dos beirais das coberturas de moradias vizinhas, fator que, em caso de sinistro, pode causar a dificuldade de dispersão da fumaça, bloqueando o percurso utilizado para a fuga.

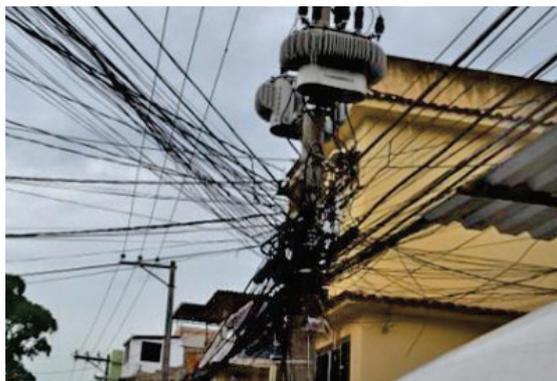
Figura 10: Ligação irregular da rede elétrica – Rua Rosa da Fonseca. Fonte: foto de Renata Batista Lucena.

O fator de perigo de incêndio identificado como mais crítico na comunidade de Amorim está relacionado com a rede elétrica. As instalações irregulares são normalmente presenças constantes em assentamentos precários, visto a falta de um serviço adequado e fiscalização dos órgãos competentes. O sobrecarregamento da rede elétrica, devido às instalações irregulares, podem desencadear curtos circuitos que poderão contribuir no desenvolvimento de um incêndio. A Figura 10 exemplifica bem esta situação, onde é possível perceber a presença de uma aglomeração de fios provenientes de ligações irregulares/clandestinas.

- com relação à rede elétrica, fator crítico evidenciado na comunidade, é necessário ações voltadas à regularização das instalações elétricas pelos órgãos competentes. Para isso, a comunidade deve estar ciente que alterações autônomas nas instalações elétricas externas, por parte dos moradores, poderão causar a sobrecarga da rede e, como consequência, o aumento da suscetibilidade à ocorrência de incêndios. Isto poderia ser viabilizado através de campanhas educativas, focadas na qualificação da percepção de risco e acompanhada por uma fiscalização mais efetiva dos setores competentes;

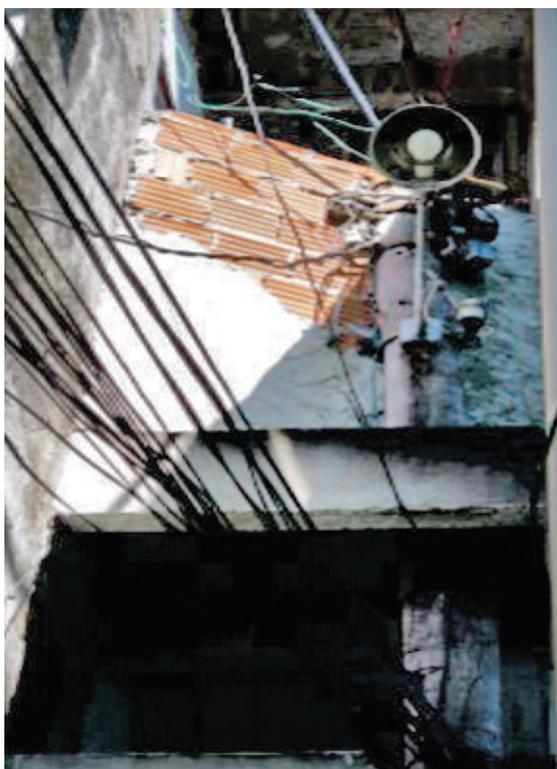
Figura 11: Detalhe da infraestrutura elétrica inserida na edificação. Fonte: foto de Renata Batista Lucena.

Além dos famosos “gatos”, foi possível observar situações mais críticas, como apresentado na Figura 11, onde se visualiza a inserção da infraestrutura elétrica na própria edificação. Em situações como estas, a exposição direta com o transformador e a fiação elétrica, deixa os moradores totalmente vulneráveis a choques elétricos. Até mesmo quando a fiação encontra-se na parte externa da edificação (Figura 12), percebeu-se que os fios estão posicionados a alturas inadequadas, sendo que em alguns casos encontram-se também apoiados nas próprias janelas das edificações. Nestes casos, até mesmo as pessoas mais baixas, e principalmente as crianças, ficam totalmente expostas a um possível choque elétrico.

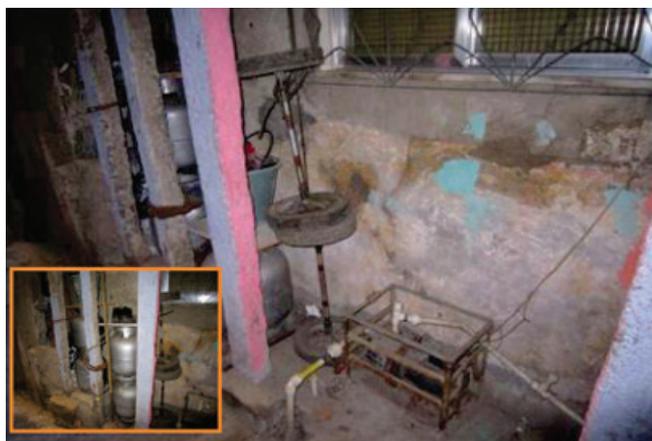
Figura 13: Botijões de gás localizados ao lado de bomba hidráulica. Fonte: foto de Renata Batista Lucena.

Durante a visita técnica, foi identificada a presença de alguns botijões de gás posicionados no lado da bomba hidráulica, sem a existência de qualquer isolamento entre eles (Figura 13). Na existência de um vazamento de gás e seu acúmulo, qualquer tipo de faísca causada pelo funcionamento da bomba poderia provocar uma explosão dos botijões. Esta situação, mesmo sendo evidenciada de forma isolada em Amorim, mostra o quanto a população é carente em relação à percepção do risco no qual estão sendo expostas.

Uma providência que deve ser tomada de imediato é o isolamento dos botijões de gás e da bomba hidráulica, pois a proximidade destes dois elementos gera um grave perigo de explosão. A construção de uma caixa de proteção, tanto para a bomba hidráulica, quanto para os botijões, já seriam suficientes para diminuir o perigo de explosão. No entanto, é importante que as caixas de proteção

possuam ventilação direta para o espaço livre exterior, essa ventilação pode ser através de veneziana, tela ou similar, uma vez que, esses equipamentos não podem ficar confinados e sem ventilação.

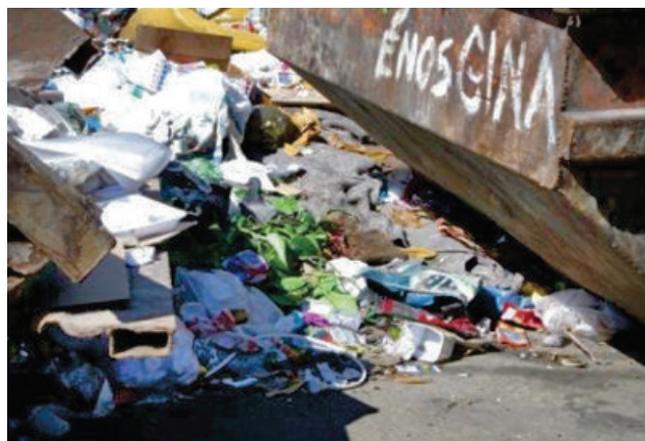
Figura 14: Lixo acumulado. (alta carga de incêndio) Fonte: foto de Renata Batista Lucena.

Já em relação ao acúmulo de resíduos, outras situações potencialmente perigosas foram identificadas na comunidade de Amorim. O recolhimento do lixo ocorre em um ponto específico da comunidade, sendo que o mesmo é realizado através do esvaziamento do container mantido na Estrada de Manguinhos. Durante a visita técnica foi possível constatar que a presença de somente um *container* é insuficiente para comportar os resíduos gerados pela comunidade. O excesso de lixo, sem nenhum tipo de separação, acaba sendo deixado inadequadamente ao lado do container, conforme pode ser visto na Figura 14. A presença de qualquer elemento desencadeador do fogo poderá favorecer a propagação de um incêndio de proporções consideráveis, visto a possibilidade de poder existir algum material caracterizado com alta carga de incêndio.
