MATADOURO DISTRI TAL *

I — INTRODUÇÃO

* Trabalho do Serviço Especial de Saúde de Araraquara, e da Cadeira de Parasitologia Aplicada e Higiene Rural (Prof. Paulo Cesar de Azevedo Antunes) da Faculdade de Higiene e Saúde Pública da Universidade de São Paulo.

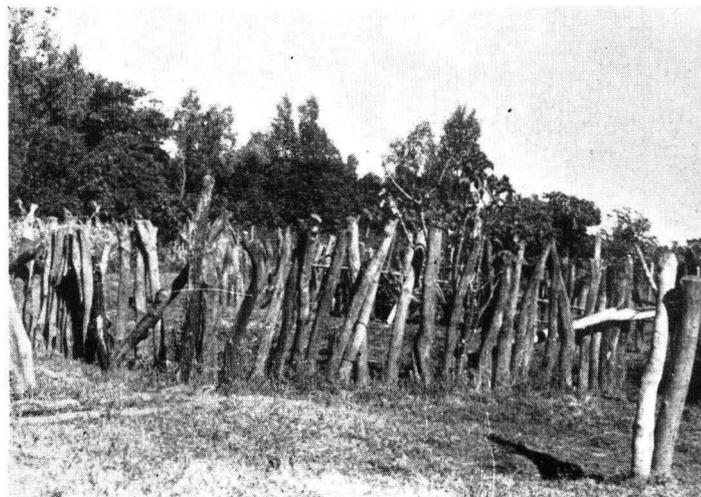
Foto 2 — Curral de chegada.

1.º) *Curral de chegada* (Foto 2) — Constituído por uma sebe tôca, destinada a aprisionar os animais desde a véspera da matança. Esta instalação não possui água nem sombra.

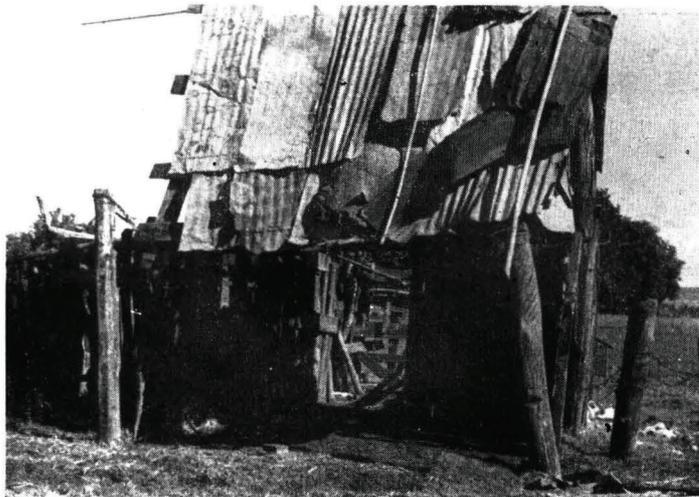
Foto 3 — Sala de matança.

2.º) *Sala de matança* (Foto 3) — Constante de um piso empedrado, porém, parcialmente destruído, com área de aproximadamente 3 x 3 mts. As paredes são de tábuas de madeira. Na frente não existe parede. Esta área é coberta por um telhado de zinco com grandes falhas.

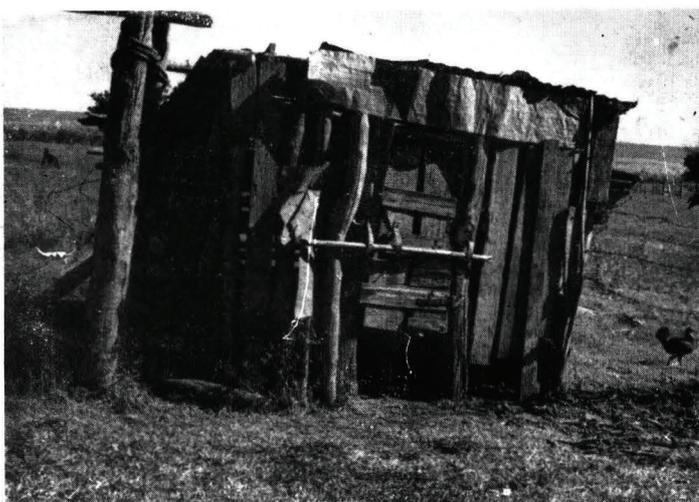
Foto 4 — Chiqueiro.

3.º) “*Aproveitamento dos sub-produtos*” (Foto 4) — Existe ao lado um chiqueiro onde um porco era engordado com sangue e restos de carne.

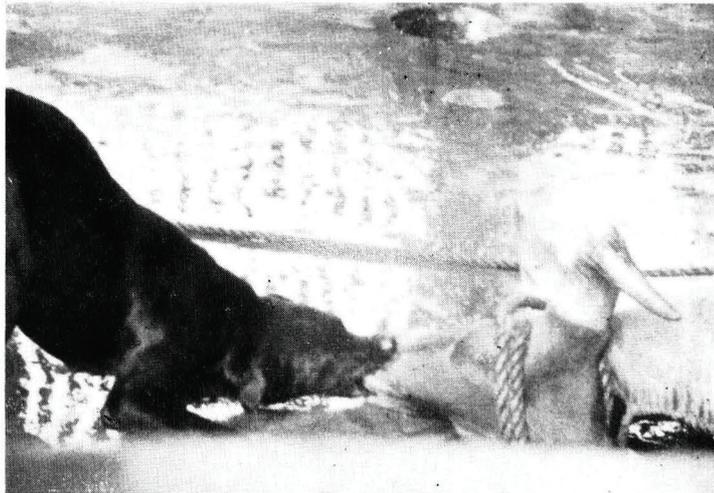
Foto 5 — Contenção de animais.

Funcionamento — Os animais são contidos com a ajuda de um cão amestrado (Foto 5). A sangria e o esfolamento são feitos no chão. Existe um guincho por onde o animal é suspenso. A “barrigada” entra em con-

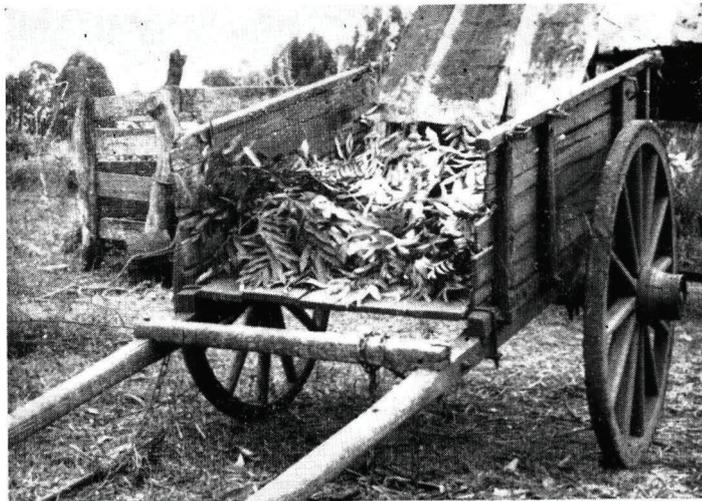
Foto 6 — Carro de transporte.

tacto com o chão onde também é feito o esvaziamento do trato gastro-intestinal. A carne e as vísceras são transportadas por carro de madeira forrado com folhas (Foto 6). Durante a operação são gastos 20 litros de água trazidos numa lata já que não existe instalação de água. Os resíduos são removidos de tempos em tempos. A carne é mantida no açogue sem refri-

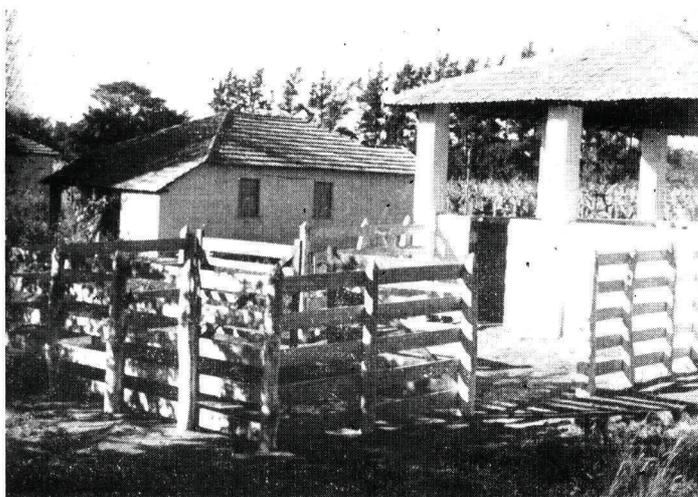
Foto 10 — Curral.

O atual curral possui duas porteirosas opostas, de maneira que, o cavaleiro que trás o bovino por um laço, possa passar pelo curral, sem se ver frente a frente com o animal que às vèzes é rebelde. A segunda porteira é fechada assim que o cavaleiro passa e antes do bovino passar. A primeira porteira é fechada em seguida (Foto 10). Há portanto, necessidade de um corredor de circulação em volta do curral. Um detalhe importante é a colocação dos batentes da porteira, que devem ser construídos de modo a escorá-la

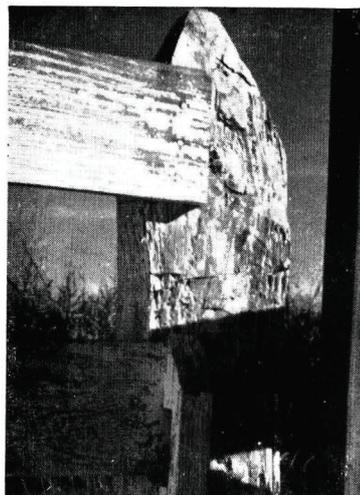
Foto 11 — Batente da porteira.

quando esta é forçada pelo animal de dentro para fora (Foto 11). O piso do curral deve ser impermeabilizado e áspero, no entanto, este detalhe teve que ser deixado para diante por questões de economia. A sombra, será fornecida por uma árvore.

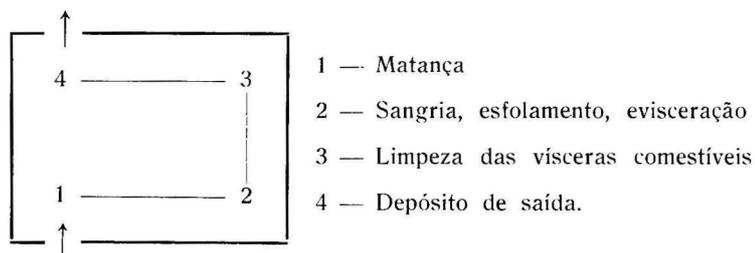
Do curral para a sala de matança existe um funil destinado a facilitar a entrada do animal no box de matança. No caso, foi aproveitado a parede do curral como um dos lados do “funil” e a porta que fecha a abertura de entrada como o outro lado do funil. Na sala de matança, que tem a área de 5,80 x 7,70 ms. foi estudado um sistema de circulação em tórno do centro, de modo a evitar que o produto ou o manipulador volte para a área já utilizada.

Quatro áreas de operação foram instituídas conforme o diagrama abaixo:

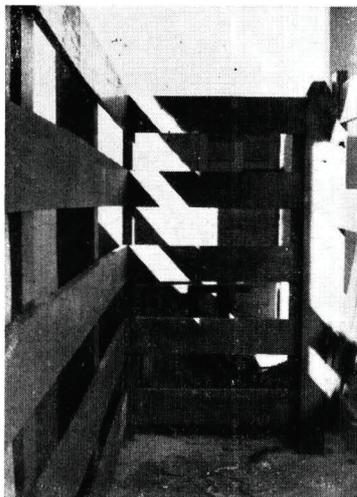
Foto 12 — Caixa de matança.

1 — *Matança* — A área de matança, é continuação do funil de entrada, e consta de uma “caixa” com duas portas laterais. Esta “caixa”, é construída de tal maneira, que o animal não pode se virar, e fica exposto ao golpe de dessensibilização (Foto 12). As portas laterais, são abertas simultaneamente, de modo que o animal cai e é arrastado com facilidade para a área 2.

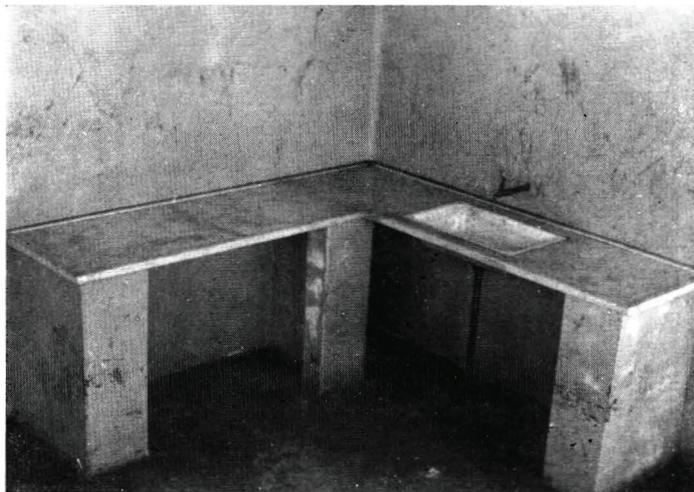
Foto 14 — Área 3.

3 — *Visceras comestíveis* — As vísceras comestíveis, são colocadas numa mesa impermeável junto a uma pia com água corrente, onde são lavadas e passadas para o outro lado da pia (Foto 14).

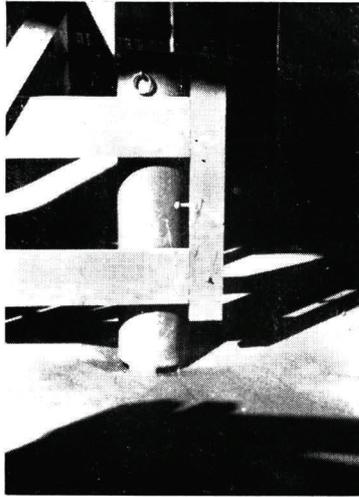
Foto 15 — Tubo central.

- 1) *Abastecimento de água* — O matadouro está ligado à rede pública de água.
- 2) *Destino de dejetos* — No centro da sala de matança, cujo piso possui declividade para este ponto, existe a bôca de um encanamento com 4 polegadas de diâmetro coberto por um tubo (Foto 15) que tem 4 funções:
 - a) obrigar a seqüência das operações de acôrdo com o plano estabelecido.
 - b) Servir de sustentáculo para uma das argolas destinadas a prender o animal durante o esfolamento.
 - c) Proteger a bôca do encanamento de modo a evitar acidentes.
 - d) Servir de escora à porta da “caixa” de matança.

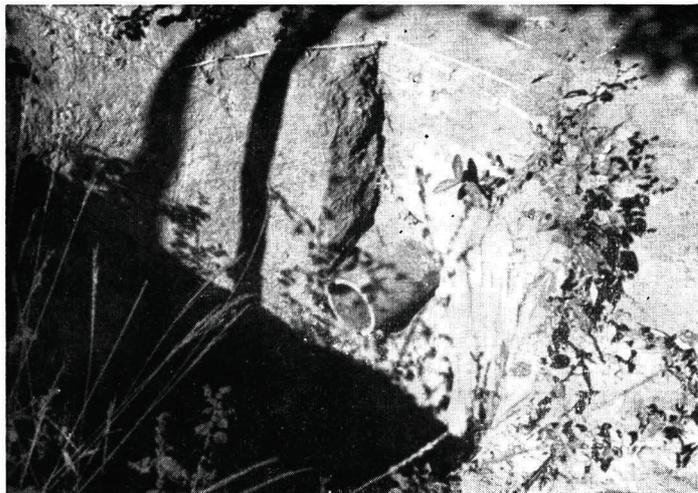
Foto 16 — Bôca da fossa.

O encanamento corre por baixo do piso até uma fossa, calculada para absorver os detritos durante 3 anos de funcionamento (Foto 16).

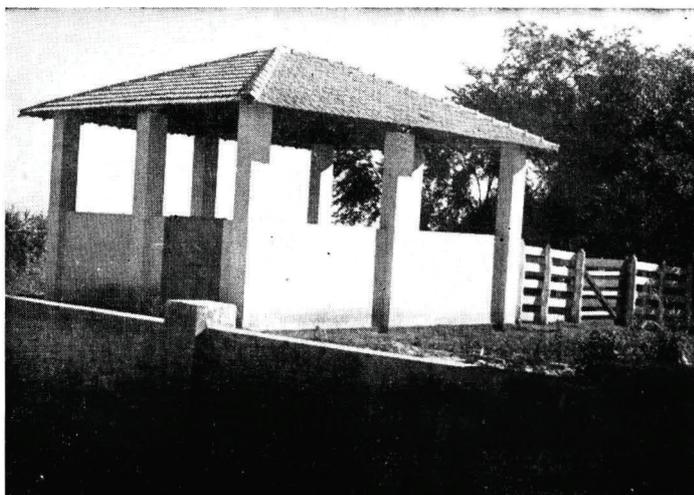
Foto 17 — Vista geral.

No caso em apreço, foram utilizados tijolos, cimento, tábuas aparelhadas, telhas cozidas etc., por êste motivo foi ultrapassada a despesa de 30 mil cruzeiros prevista pela prefeitura (Foto 17). O trabalho executado junto à população pela equipe de saúde pública, teve como consequência a doação de parte do material. As obras necessárias para completar o projeto como por exemplo a telagem, poderão ser executadas com recursos provenientes da exploração do próprio matadouro.
