Restauro contemporâneo: algumas abordagens (1)

Alessandro Pergoli Campanelli*

Contemporary restoration: some approaches

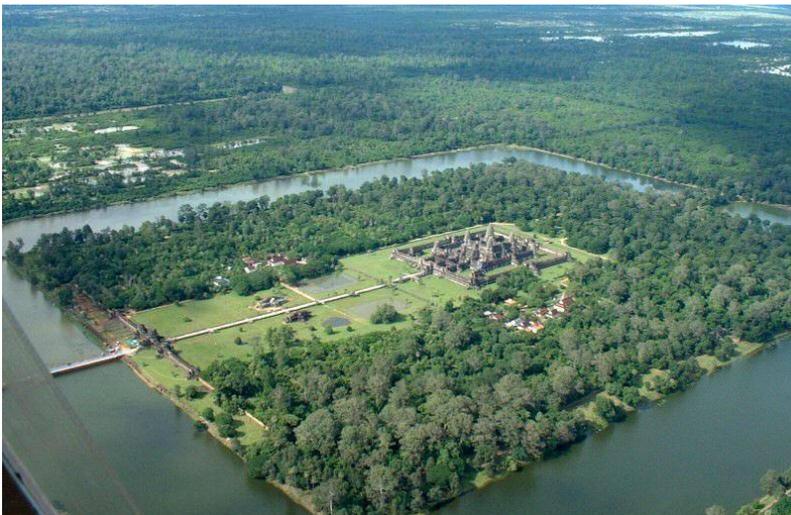
FIGURA 2 - O complexo de Angkor Wat e seus canais.

A área arqueológica de Angkor possui, em seu interior, centenas de templos e santuários representativos das várias fases do antigo império Khmer. Cada um deles segue, em sua constituição, rígidos esquemas geométricos (hoje reconhecíveis por suas imensas dimensões através das fotos de satélites) com poucas variantes. Ao redor deles, um sistema de canais, rigorosamente geométrico e engenhoso, alimentava gigantescas bacias hidrográficas (as *baray*) e servia para irrigar os arrozais durante a estação seca e também como principal via de transporte e de drenagem da água durante o período das chuvas, e, ainda, como rede de distribuição hídrica.

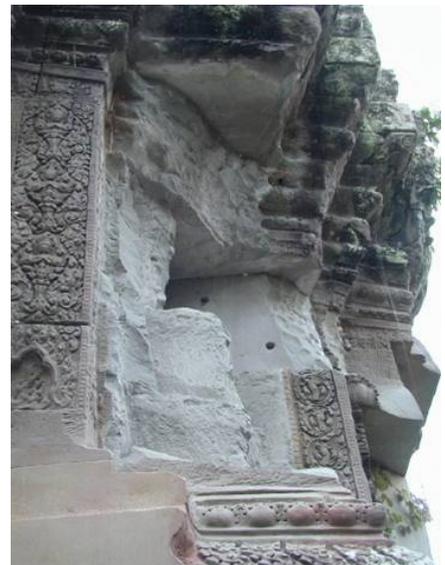
FIGURA 3 - Danos sofridos pelos monumentos.

Os maiores danos são provocados pelo crescimento incontrolado da vegetação. Inseridos em meio a uma verdadeira floresta tropical, os templos de Angkor, mesmo se abandonados há pouco tempo, são rapidamente envolvidos pela vegetação, produzindo uma fascinante imbricação entre natureza e remanescentes monumentais, já em sua origem projetados em harmonia com a paisagem circunstante.

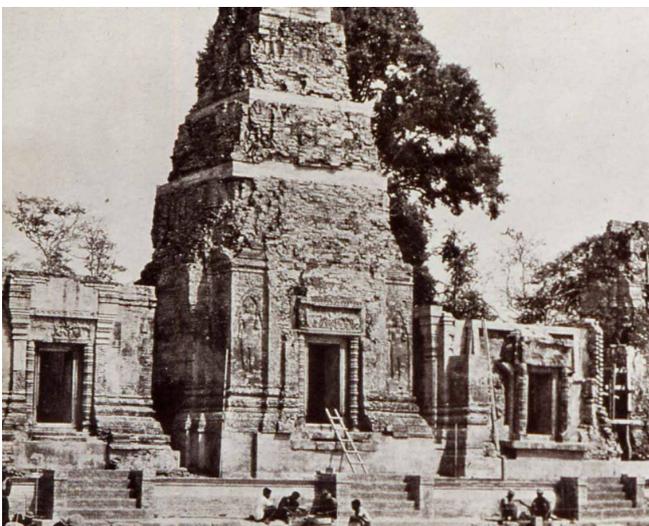
FIGURA 4 - Restauro executado pelos franceses em Prasat Kravanh (1920-1930), com amplo emprego do concreto armado.

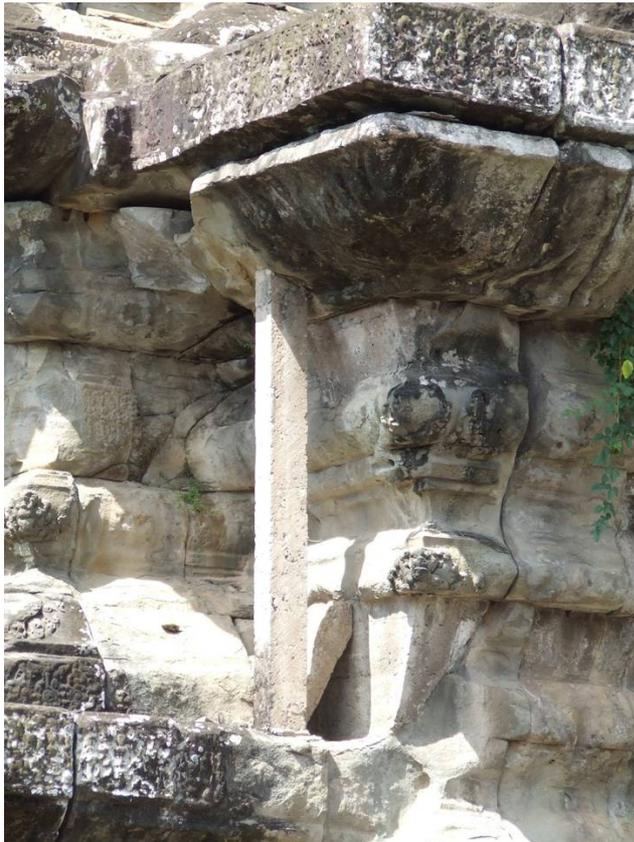
FIGURA 5 - Intervenção "conservativa".

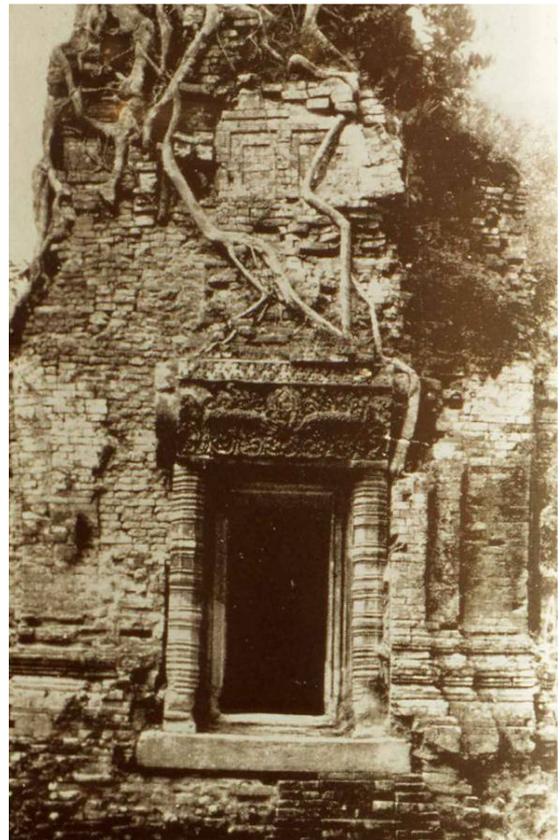
FIGURA 6. Presença de vegetação de grande porte em Prasat Kravanh (1920-1930).

Um dos principais problemas concerne à eliminação, ou não, das grandes árvores (14), que num breve período envolvem os monumentos abandonados, conduzindo-os, inexoravelmente, a uma destruição certa, mas criando, também, uma imagem de absoluto fascínio. O tema é sério e, mesmo se teoricamente afim a muitos problemas de inserção da ruína na paisagem, amplamente tratados na Europa, não encontra correspondência direta na prática operacional, pois na Europa não existe uma flora comparável àquela de uma floresta tropical.

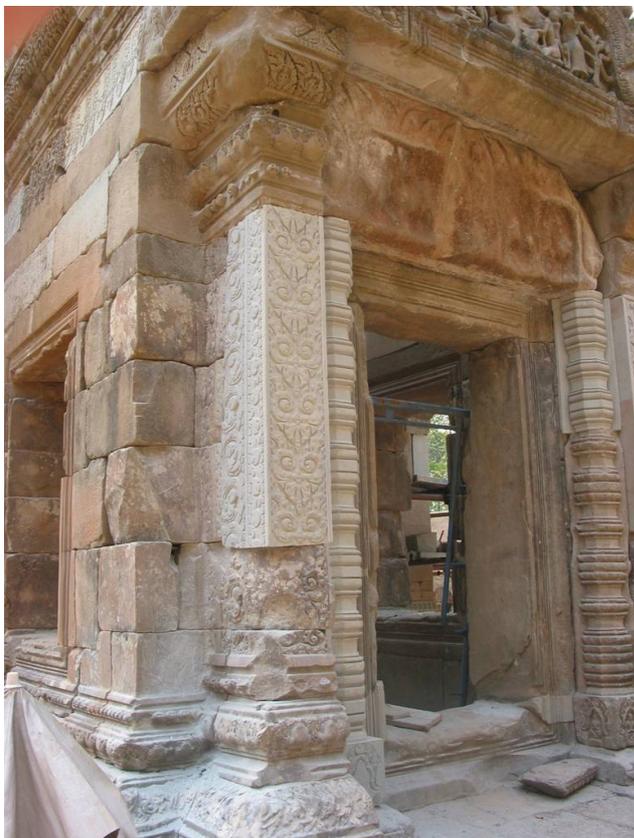
FIGURA 7 - Chau Say Teroda, restauros coordenados pelo Chinese Government Team for Safeguarding Angkor, com extensos trabalhos de complemento.

(13) Restauros feitos pelo CSA (*Chinese Government Team for Safeguarding Angkor*).

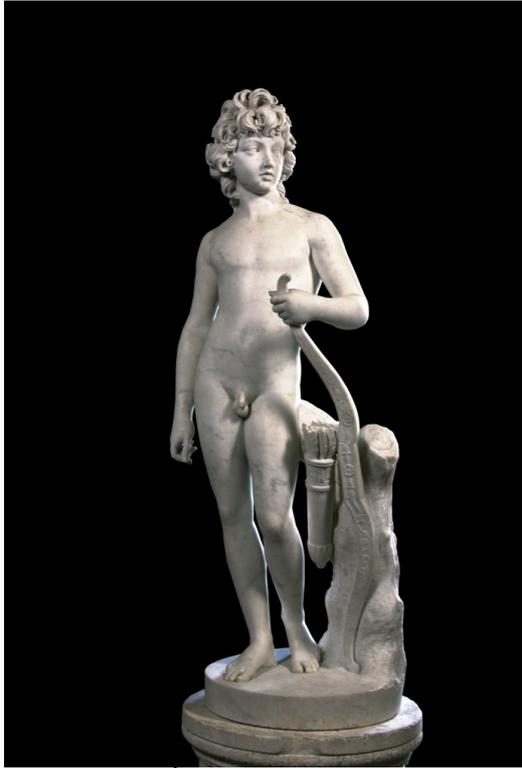
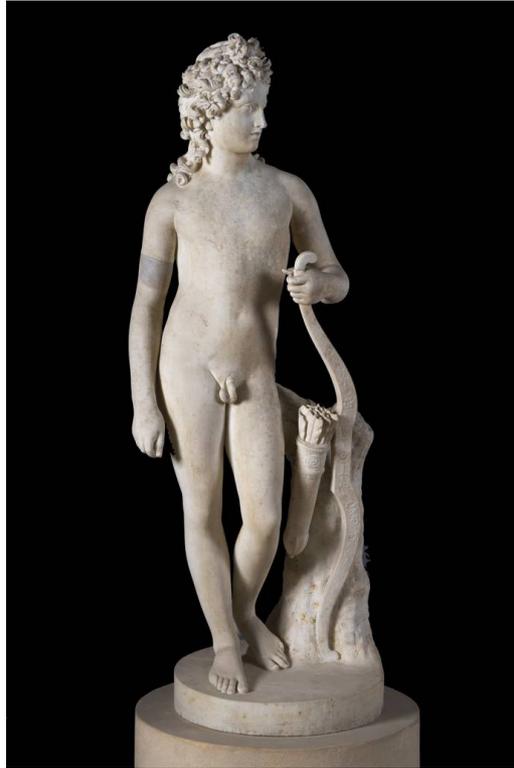
FIGURA 8 - À esquerda, *Amorino Lubomirski* (1786-88). Coleção: Castelo Lan'cut, Polônia. À direita, *Amorino Campbell* (1787-89). Coleção: Abadia Anglesey, Cambridge.

Observando de perto as quatro estátuas e ordenando-as numa hipotética progressão baseada no aspecto de suas superfícies, passa-se, com efeito, de uma imagem fortemente marcada pelo tempo do *Amorino Campbell* (a estátua, no passado, passou por notáveis alterações por causa de uma longa permanência ao ar livre), àquela bem conservada e com uma "agradável" pátina, a do *Príncipe Lubomirski como Amor* (desde 1790 exposta na Polônia, no Castelo de Lan'cut, hoje Muzeum Zamek w Łańcucie: não por acaso a única das quatro estátuas que sempre permaneceu em seu lugar originário e, portanto, respeitando as mais óbvias indicações de conservação), às superfícies vistosamente brancas do *Amorino Yussupov* proveniente do Hermitage de São Petersburgo, até a do *Amorino La Touche*, mais próxima do gosto dos colecionadores privados que privilegiam uma imagem em estado de nova (a escultura, redescoberta nos anos 1990 por um particular, depois de ter sido por longo tempo considerada perdida, foi adquirida e depois restaurada, em 1998, sob a direção de Sergio Benedetti, da Galeria Nacional da Irlanda).

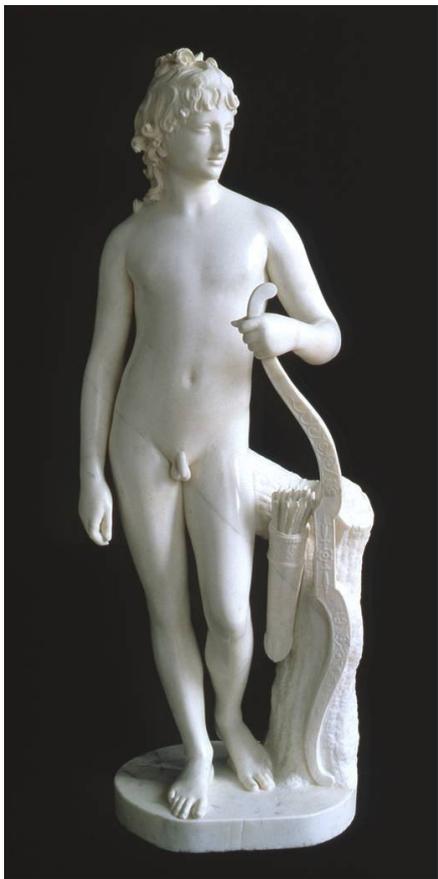
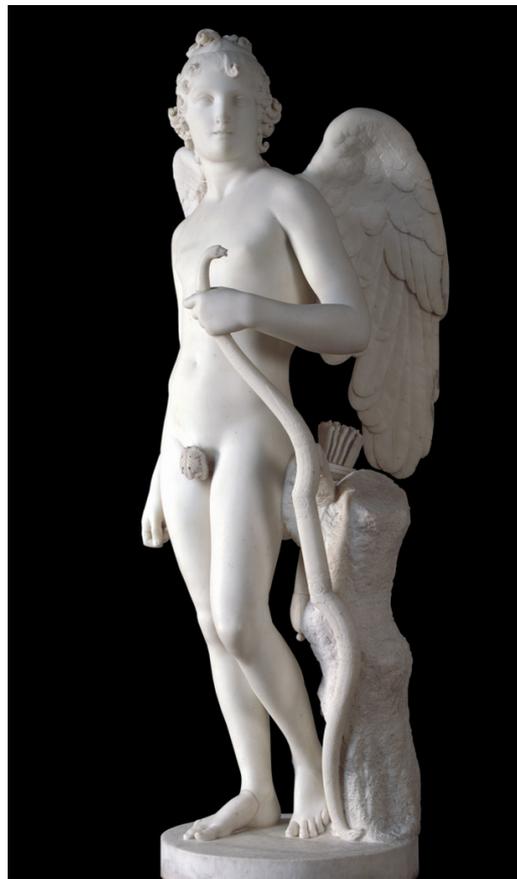
FIGURA 9 - À esquerda, *Amorino Latouche* (1789). Coleção: Galeria Nacional da Irlanda, Dublin. À direita, *Amorino Yussupov* (1793-97). Coleção: Hermitage, São Peterburgo.
