EDIFÍCIO JORGE MACHADO MOREIRA:

INVENTÁRIO DA MATERIALIDADE COMO
ESTRATÉGIA PARA PRESERVAÇÃO

PATRICIA CAVALCANTE CORDEIRO, UNIVERSIDADE FEDERAL DO RIO DE JANEIRO,
RIO DE JANEIRO, RIO DE JANEIRO, BRASIL

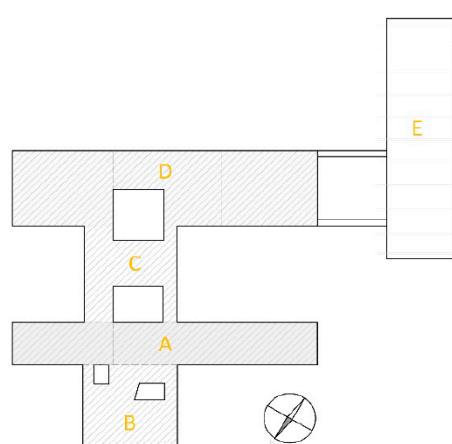
FIGURA 2
Planta com a articulação dos blocos. Fonte: desenho da autora, 2024.

Bloco A – Lâmina de 8 pavimentos – salas de aula

Bloco B/C – bloco de 2 pavimentos – circulação, biblioteca, museu, salão.

Bloco D – bloco baixo de 2 pavimentos – oficinas e laboratório

Bloco E – Museu de arquitetura comparada (não executado)

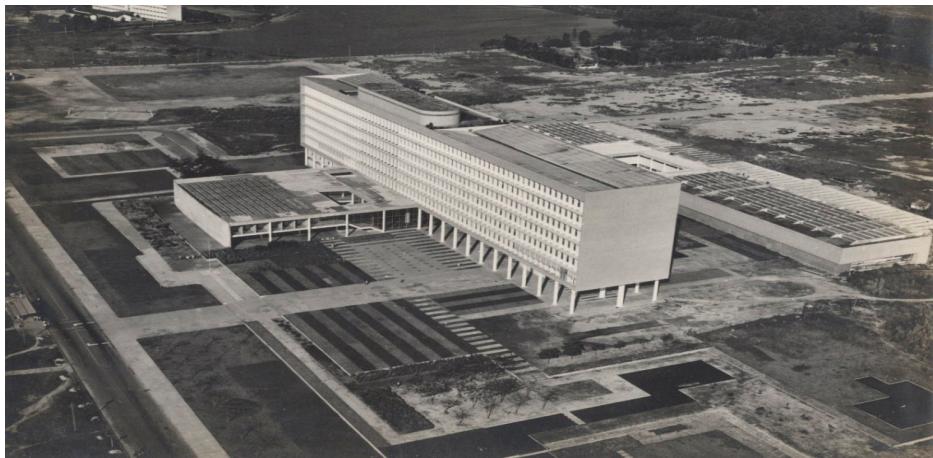
FIGURA 3

Fotografia aérea do edifício Jorge Machado Moreira com os jardins, 1965.
Fonte: Núcleo de Pesquisa e Documentação, FAU UFRJ.

O tratamento das áreas livres ficou a cargo do paisagista Roberto Burle Marx, que projetou uma série de jardins geométricos, com espelhos d'água e passarelas complementando o conjunto da quadra (Figura 3).

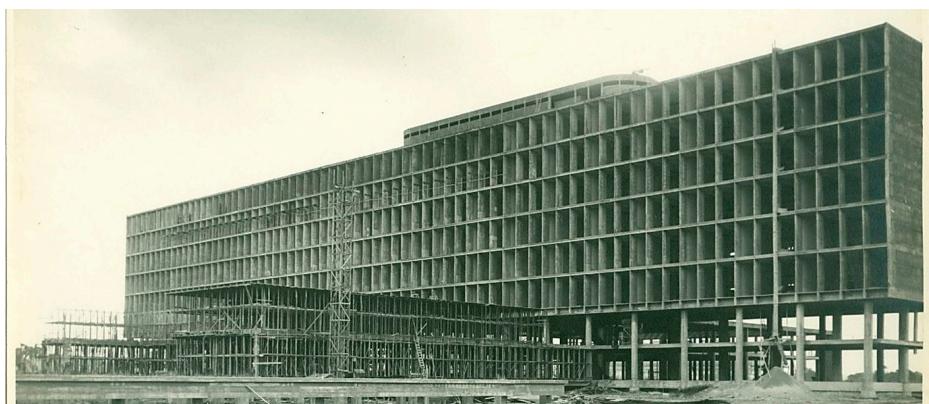
FIGURA 4

A estrutura do edifício, em concreto armado, é concebida como uma grelha estrutural de vigas, pilares e lajes duplas, sendo as paredes livres apenas com a função de vedação. Os pilares aparecem no térreo como pilotis cilíndricos, mas ao subir da estrutura são afinados e formam uma modulação de fachada como uma grelha, subdividindo os espaços que recebem as esquadrias de alumínio e vidro, limitadas por estas estruturas verticais e horizontalmente pelas lajes, que na fachada são marcadas por faixas finas de pastilhas (Figura 4).

Edifício Jorge Machado Moreira em fase de construção da estrutura. Fonte: Núcleo de Pesquisa e Documentação, FAU UFRJ.

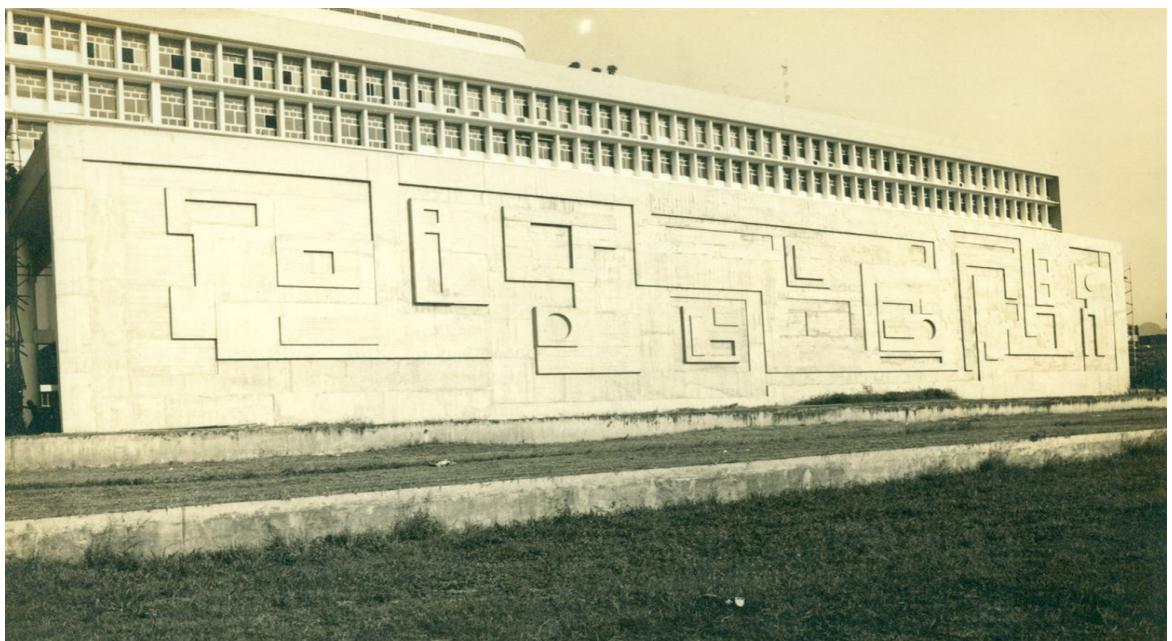
FIGURA 5

Além destas marcações da estrutura, as fachadas principais possuem embasamento e coroamento em litocerâmica bege. O grande destaque fica a cargo das esquadrias de alumínio, importadas da suíça, com desenho detalhado e revisado pela equipe ETUB, criando um ritmo e transparência, dando leveza a esta grande bloco (A) de 173 metros de comprimento. A fachada frontal do Bloco B, onde se localiza a biblioteca, é marcada por um painel artístico em concreto armado de autoria de Roberto Burle Marx (Figura 5).

Fachada frontal e painel de concreto do Edifício Jorge Machado Moreira.
Fonte: Núcleo de Pesquisa e Documentação, FAU UFRJ.

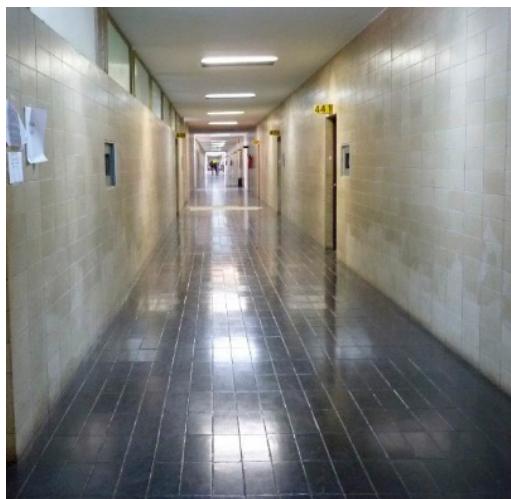
FIGURA 6

Ladrilho preto e ladrilho pérola/palha.
Foto da autora, 2023.

Os ladrilhos são um material industrializado produzido em escala. Estes foram fabricados pela Cerâmica São Caetano S/A, cuja fábrica se localizava em São Caetano, na região do ABC Paulista, identificados pelo emblema da empresa (Figura 8) gravado em relevo em seu tardoz, possível de se observar com o desprendimento de algumas placas (Figura 9).

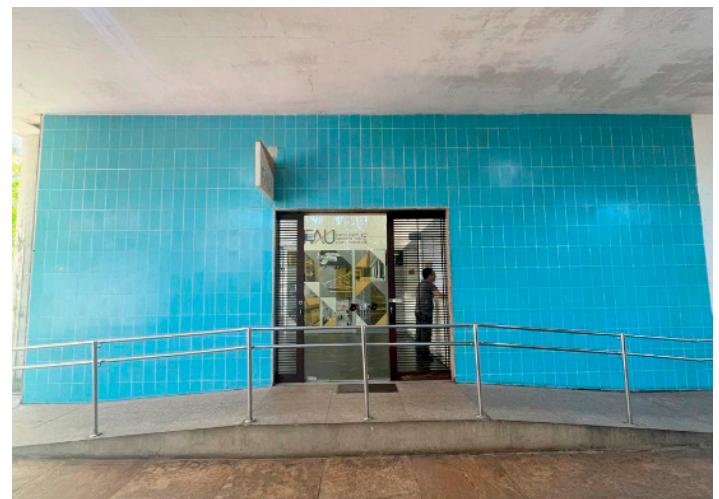
FIGURA 7

Ladrilho azul. Foto da autora, 2023.

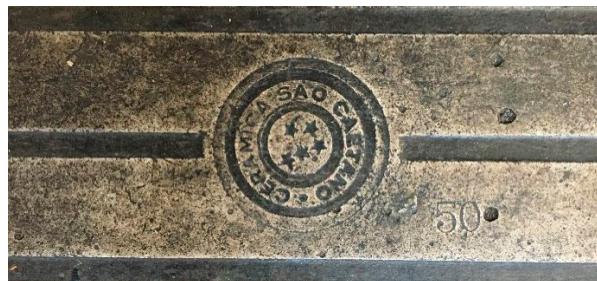
FIGURA 9

Tardoz do ladrilho
com emblema em
relevo. Foto da
autora, 2019.

Algumas pistas interessantes podem ser encontradas nestes recortes, como o número 50 gravado no tardoz da peça que analisamos, que segundo o recorte era um código de identificação do tipo de ladrilho, e aparece a informação sobre a cor “pérola”.

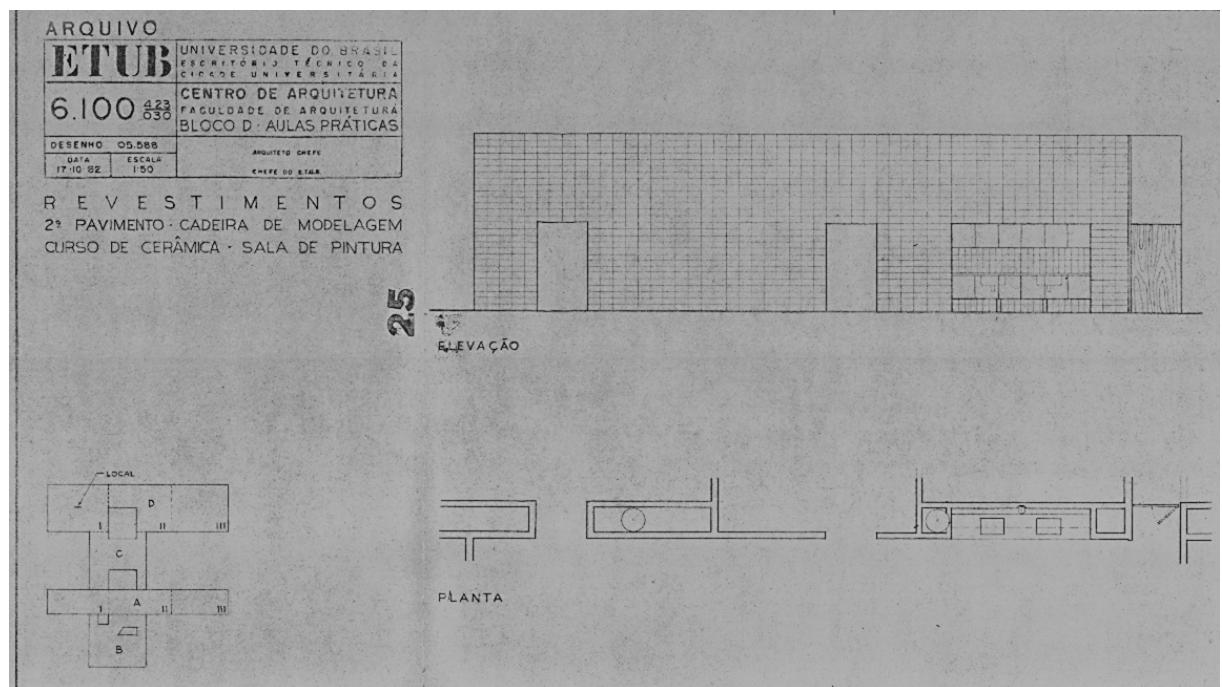
FIGURA 10

Além da evidência material, os documentos históricos do projeto executivo, sob guarda do NPD FAU UFRJ, citam a aplicação das peças da Cerâmica São Caetano, como na legenda do Mapa de Revestimentos, presente nas Pranchas E.T.U.B 6.100 nº04.370; nº 04.371 e nº 04.372- Planta do subsolo; 1º Pavimento e 2º pavimento, de 1957 (Figura 10). Nesta legenda, a lajota de piso é descrita como “Cerâmica Preta São Caetano 15x30 cm” e a de parede como “Cerâmica Palha São Caetano 15x30cm”. Sobre a cor, a especificação do projeto sempre cita a cor como “palha”, enquanto a bibliografia encontrada sobre a fabricação indica o nome da cor como “pérola”.

Detalhamento dos
revestimentos do 2º
pavimento do Edifício
Jorge Machado
Moreira. Fonte:
Núcleo de Pesquisa e
Documentação, FAU
UFRJ.

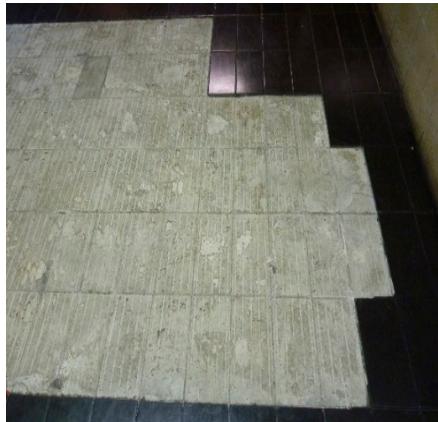
FIGURA 16

Em relação aos ladrilhos cerâmicos já apresentados, as alterações derivam de dois vetores principais: o envelhecimento das argamassas e a perda de aderência, e intervenções realizadas pelos ocupantes. As principais manifestações patológicas presentes nestes ladrilhos são: estufamento, desplacamentos, quebras, trincas, fissuras, manchas, além de recolocações de má qualidade. O envelhecimento dos materiais, em especial as argamassas colantes, que fixam estes materiais nas superfícies, geram a perda da capacidade de aderência entre a argamassa e o ladrilho, levando ao descolamento. Em alguns trechos essa condição é agravada pela forte incidência solar e por variações de temperatura, além do uso intenso e pisoteio, que gera lacunas maiores. Pode-se perceber que em muitos trechos a cerâmica se desprende, deixando carimbado no piso a marca do fabricante e as ranhuras do tardoz (figuras 16 e 17).

Marca do logotipo do fabricante na argamassa. Fonte: foto da autora, 2024.

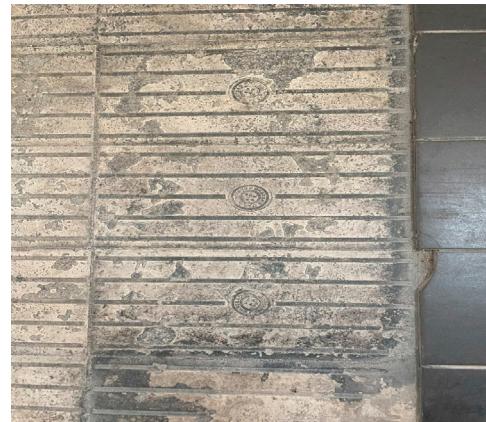
FIGURA 17

Desprendimento da cerâmica de piso. Fonte: foto da autora, 2024.

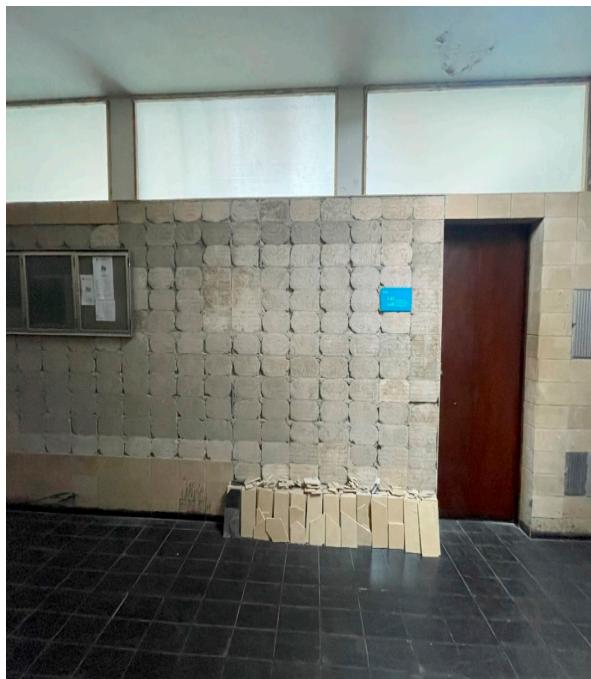
FIGURA 18

As cerâmicas das paredes apresentam processo semelhante de perda de aderência, que tem causado o desprendimento de conjuntos de cerâmicas em diversos trechos dos corredores do edifício. É possível perceber também que a argamassa em muitos pontos apresenta vazios que provavelmente são resultantes de falhas no assentamento das peças que podem contribuir para a aceleração da degradação (figuras 18 e 19).

Desprendimento da cerâmica de parede. Fonte: foto da autora, 2024

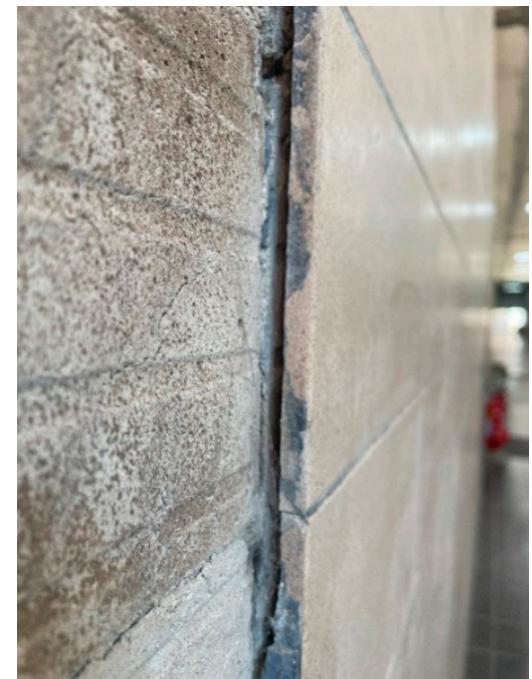
FIGURA 19

Cerâmica na iminência de se desprender. Fonte: foto da autora, 2024

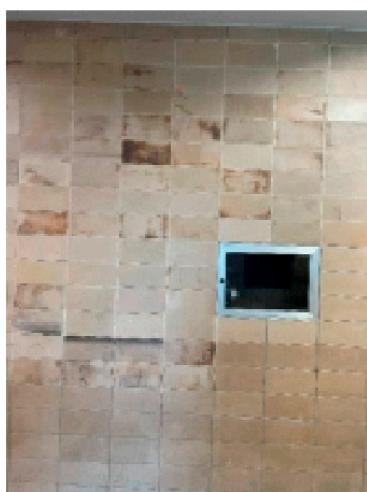
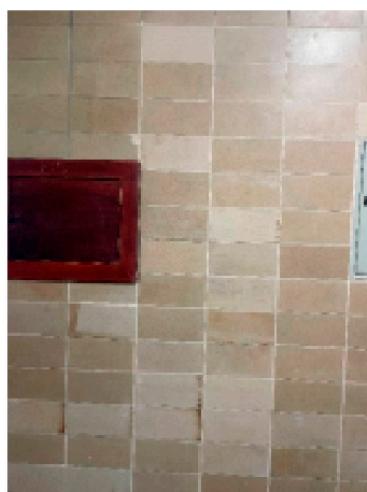
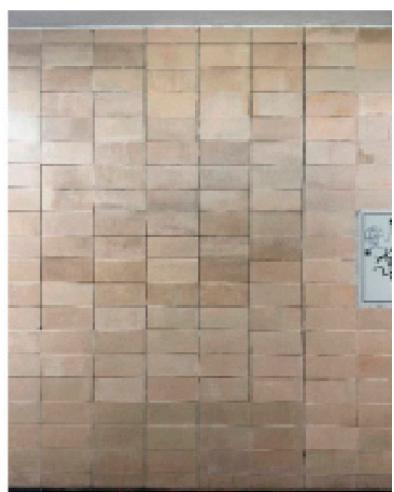
FIGURA 21 A 23

Cerâmica recolocada na parede. Fonte: fotos da autora, 2023.

Estes são alguns exemplos de como a manutenção, a limpeza e os “pequenos consertos”, quando se distanciam dos procedimentos de restauração e conservação, podem, além de não contribuir para sua preservação, ainda se tornar agentes de deterioração. Todas estas modificações acabam por transformar a leitura de alguns espaços internos importantes do edifício, trazendo modificações sem preocupação com a preservação da sua materialidade. Pensar estas ações dentro das práticas do restauro e da conservação é um caminho para tentar preservar ao máximo a autenticidade destes elementos.

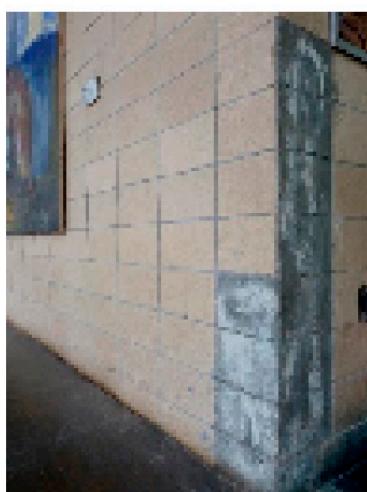
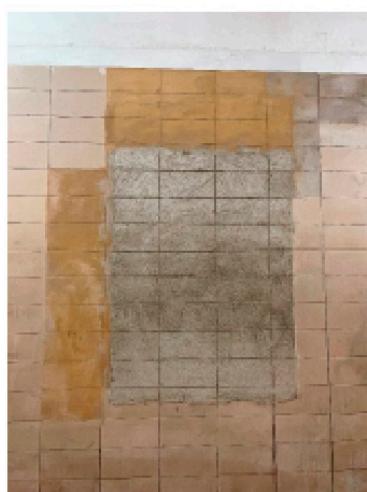
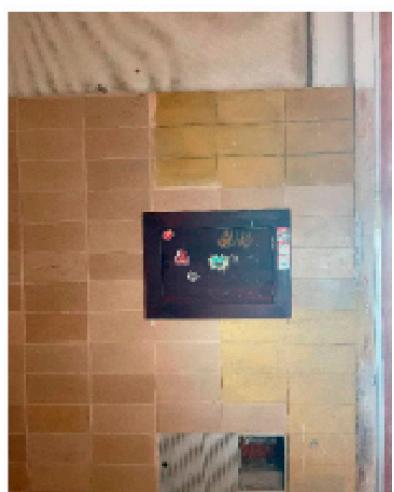
FIGURA 24 A 26

Recomposições em argamassa. Fonte: fotos da autora, 2023.
