Avaliação de suscetibilidade à erosão e movimentação gravitacional de massa no Parque Estadual do Juquery, Franco da Rocha (SP)

Assessment of susceptibility to erosion and mass movements in the Statepark of Juquery, Franco da Rocha, São Paulo State, Brazil

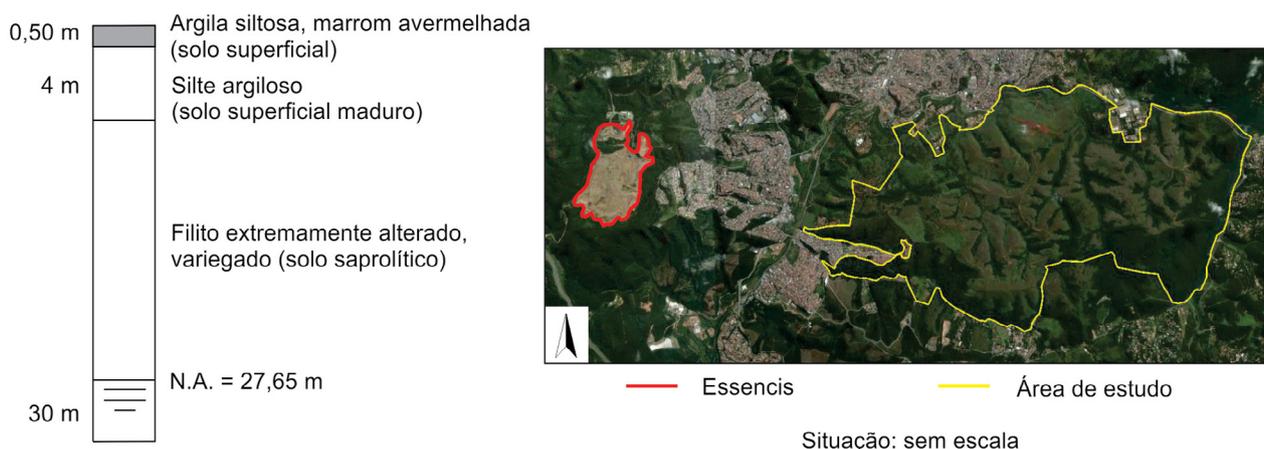
Figura 3. Perfil de sondagem representativa da região da Central de Tratamento de Resíduos de Caieiras/Essencis em relação à localização do Parque Estadual do Juquery.

Ferrari (2005) realizou sondagens na região da Central de Tratamento de Resíduos de Caieiras/Essencis, distante cerca de 3 km do PEJ, que constataram a presença de silte saprolítico de filito, sem observar rocha sã até os 70 m de profundidade (Figura 3).

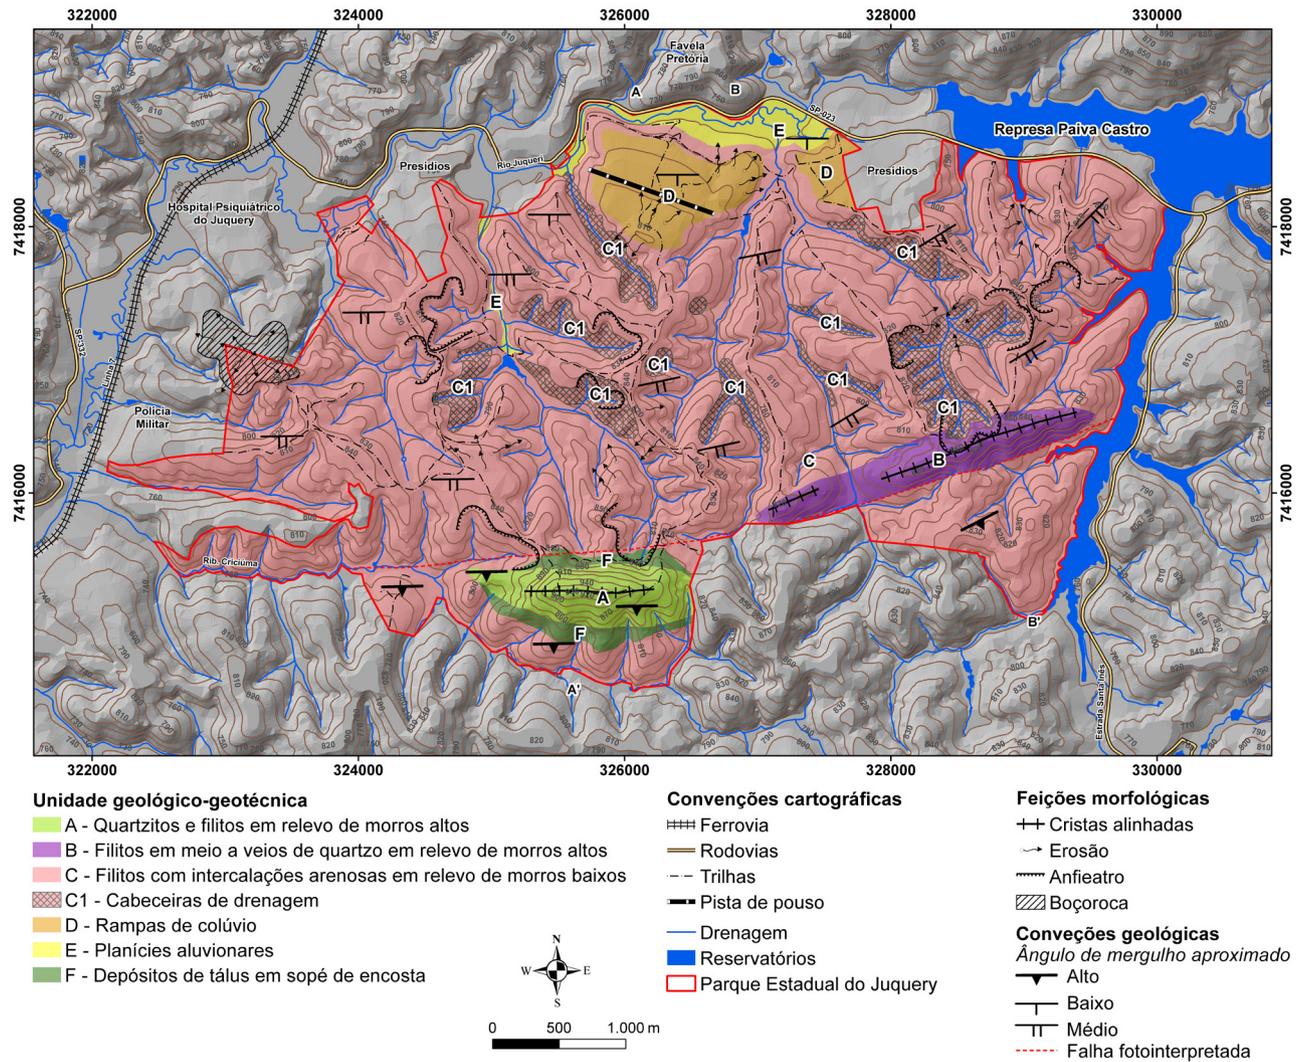
Figura 4. Mapa geológico-geotécnico do Parque Estadual do Juquery.

- C1 – Cabeceiras de drenagem (Figura 4).

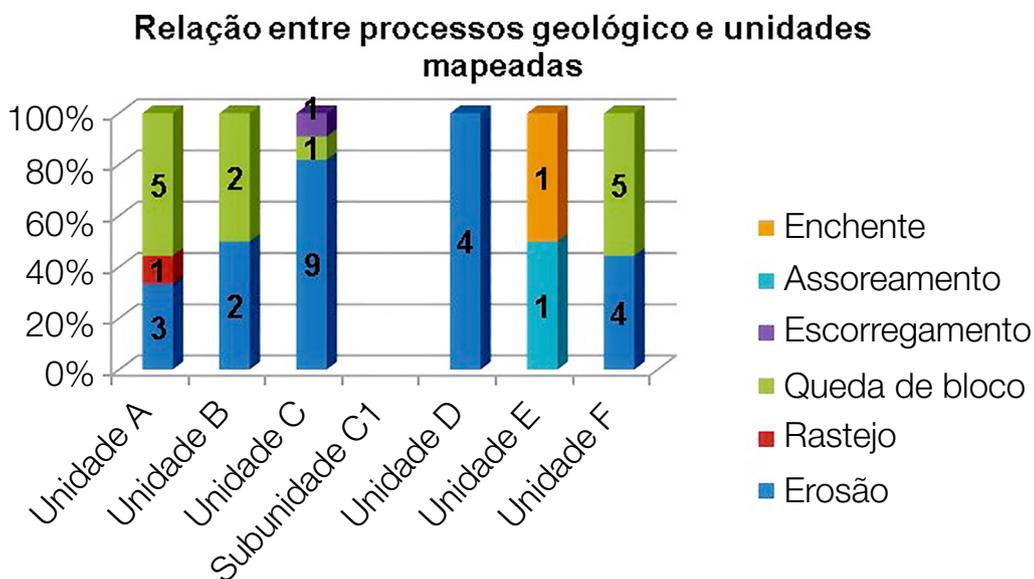
Figura 5. Distribuição dos processos identificados e sua correlação com as unidades.

A Tabela 5 e a Figura 5 apresentam a frequência e a distribuição de cada tipo de processo identificado em relação às unidades geológico-geotécnicas.

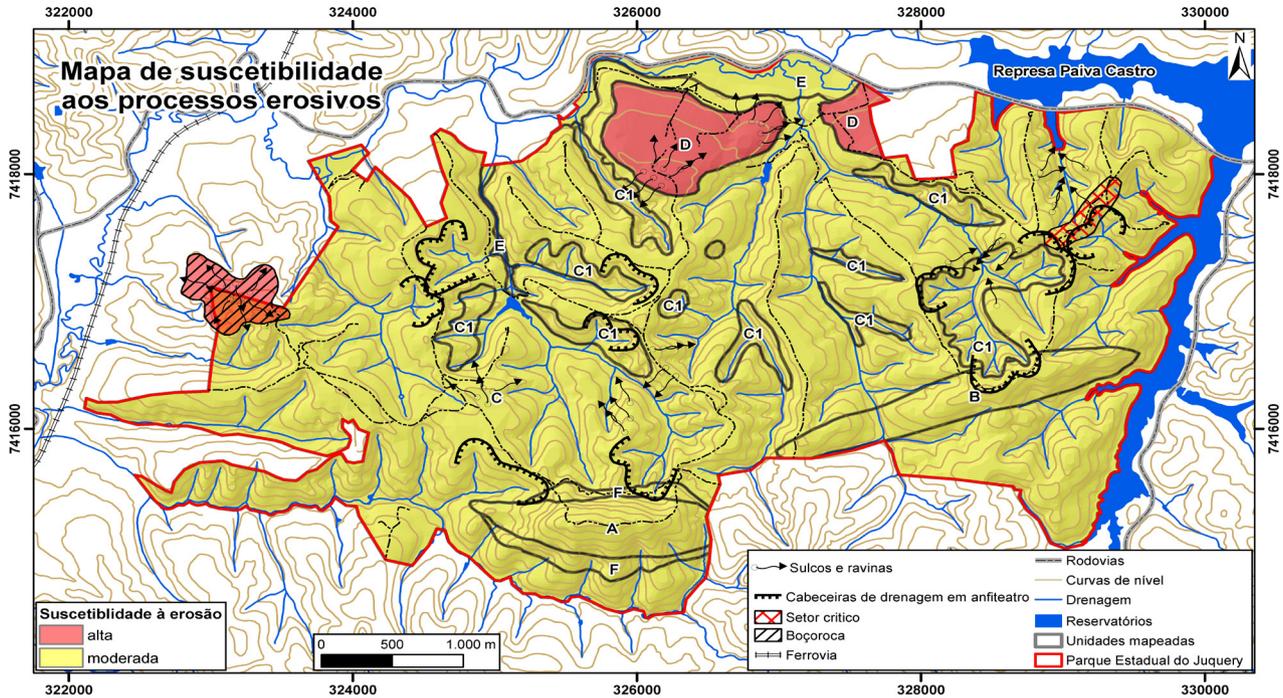
Figura 6. Mapa de suscetibilidade aos processos erosivos.

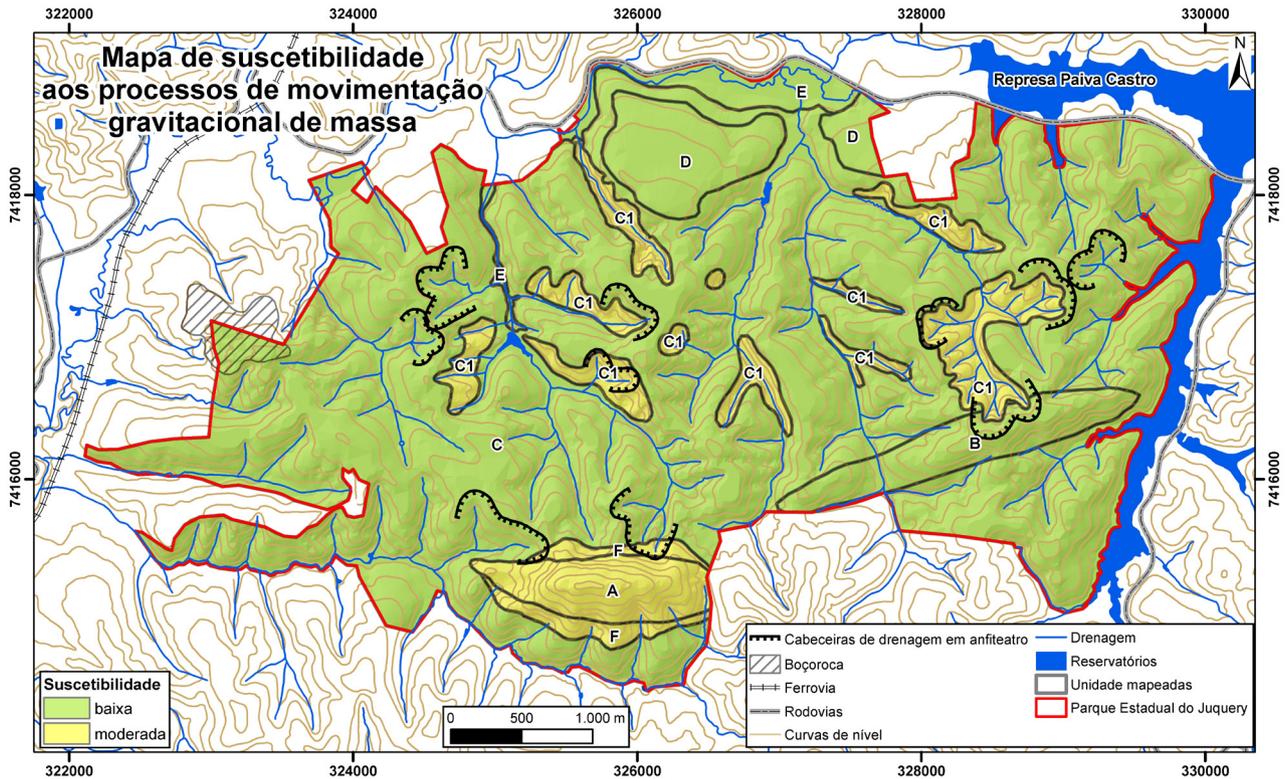
Figura 7. Mapa de suscetibilidade aos processos de movimentos de massa.

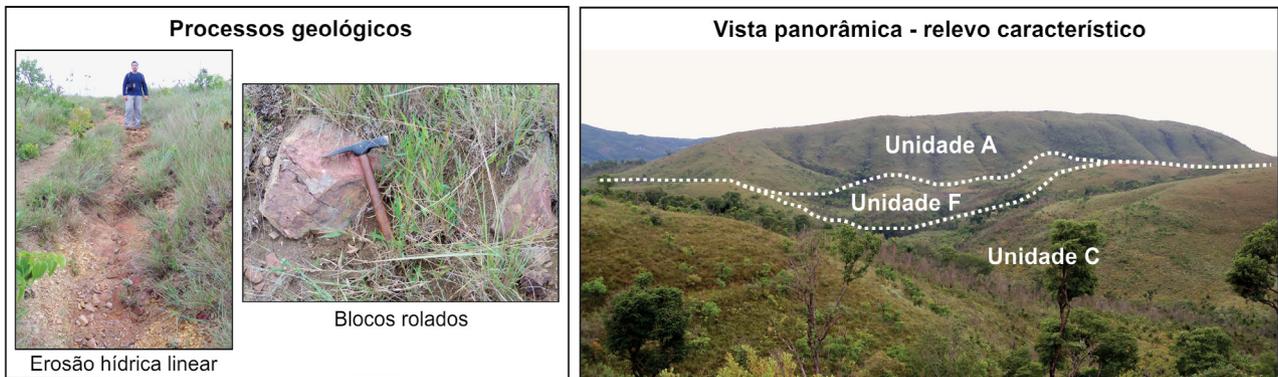
Figura 8. Registro de processos erosivos e rolamento de blocos na Unidade A.

exposição do solo gera um caminho preferencial para o escoamento superficial, não sendo visualizados sulcos e ravinas fora dos limites da trilha (Figura 8).

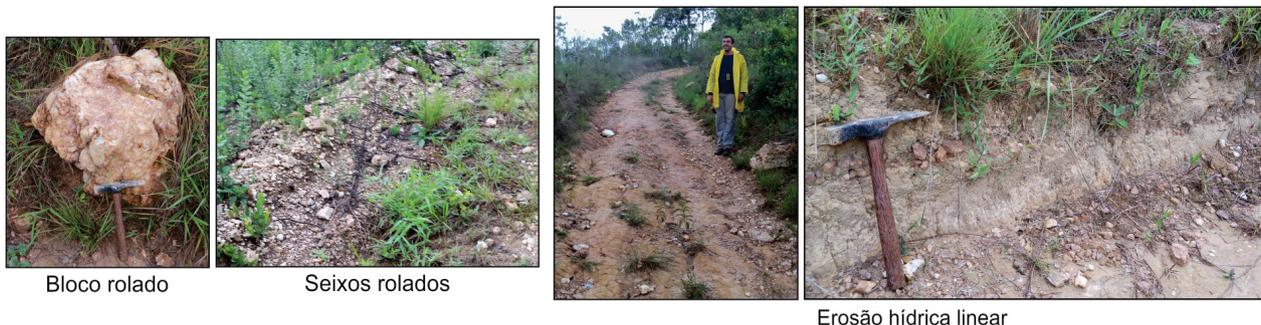
Figura 9. Registro de processos erosivos e rolamento de blocos na Unidade B.

Também foram identificados blocos rolados (Figura 9) que, associados aos veios de quartzo, possuem maior resistência à erosão em relação aos filitos e tendem a se dispersar por ação gravitacional para áreas a jusante.

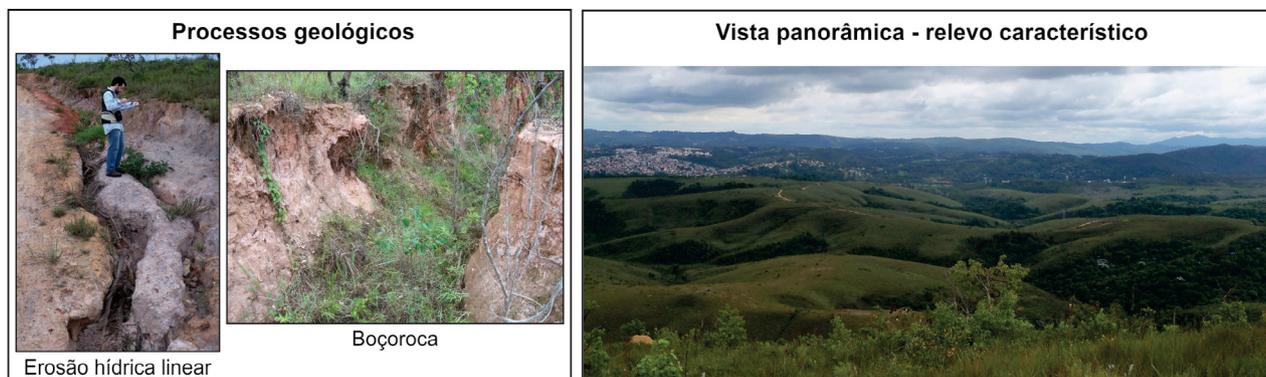
Figura 10. Registro de processos erosivos em estágio avançado na Unidade C.

O caminho preferencial gerado evoluiu devido à concentração de fluxo de águas pluviais, que escavaram o solo até interceptar o nível d'água, agravando o processo erosivo. Atualmente, trata-se de área ambientalmente

degradada (passivo ambiental), cujo processo erosivo, aparentemente, não está mais ativo e necessita de ações corretivas para recuperação.

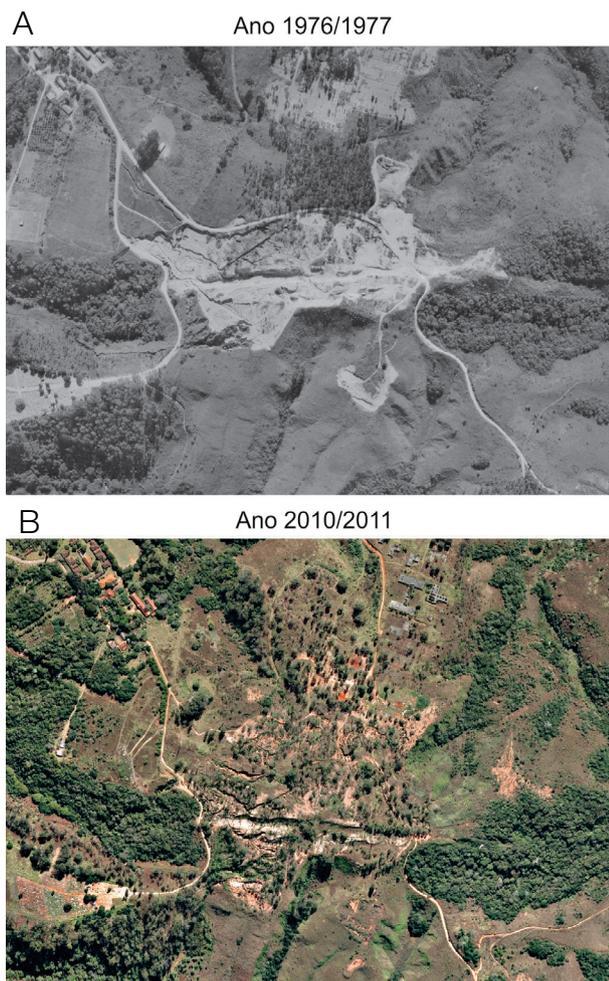
Figura 11. (A) Localização da movimentação de solo na década de 1970; (B) Localização da boçoroca em ortofoto dos anos de 2010 e /2011.

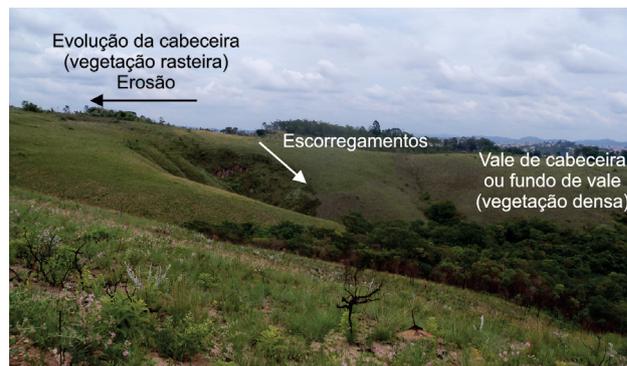
Figura 12. Evolução das cabeceiras de drenagem em anfiteatro, evidenciando os processos envolvidos e a diferença de cobertura vegetal.

Devido às características de evolução das vertentes, com erosão remontante e escorregamento (Figura 12), a subunidade é considerada de alta suscetibilidade aos processos erosivos e de moderada suscetibilidade aos processos de movimentação gravitacional de massa.

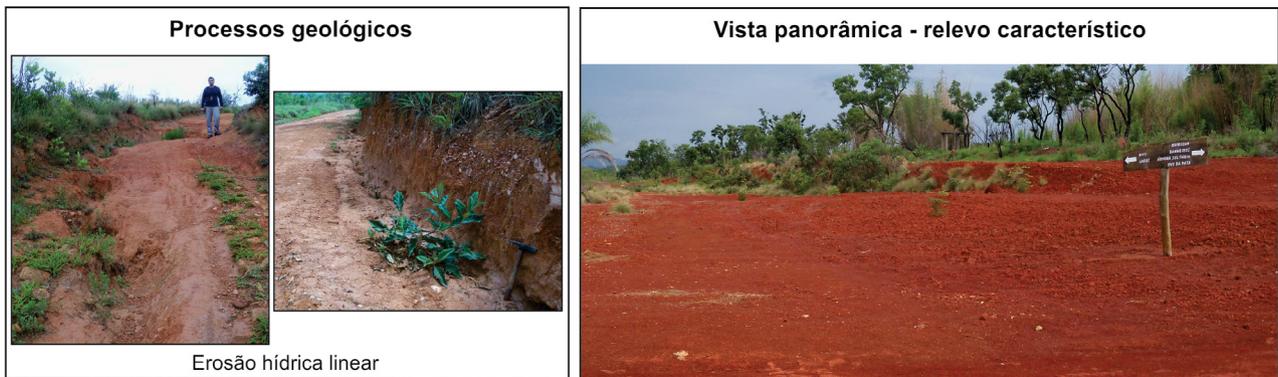
Figura 13. Registro de processos erosivos e relevo característico da Unidade D.

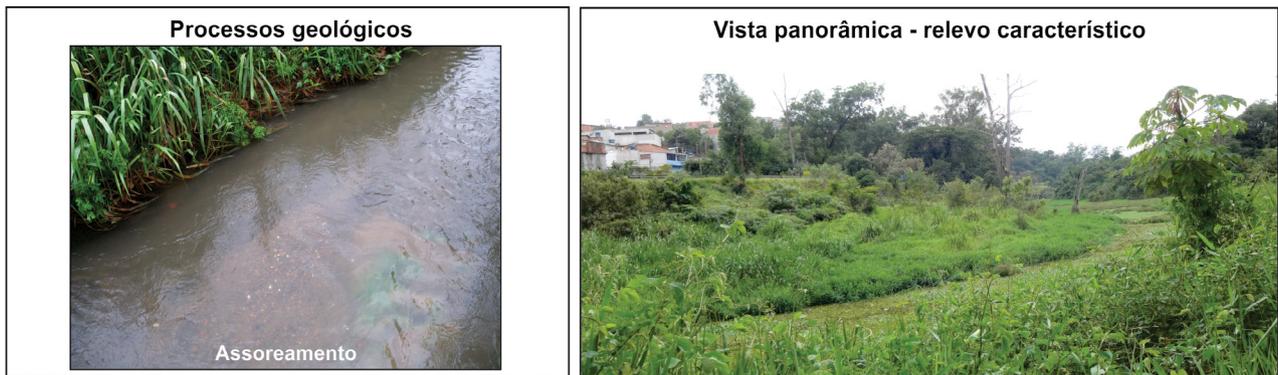
Figura 14. Registro de assoreamento no leito do afluente do Rio Juqueriy e relevo característico da Unidade E.

Nos levantamentos realizados, observou-se que o rio está assoreado (Figura 14); segundo entrevista realizada, a ocorrência de enchentes tem se tornado mais frequente com a degradação do rio, o que reforça a hipótese de que as condições antrópicas influenciam na suscetibilidade da unidade.

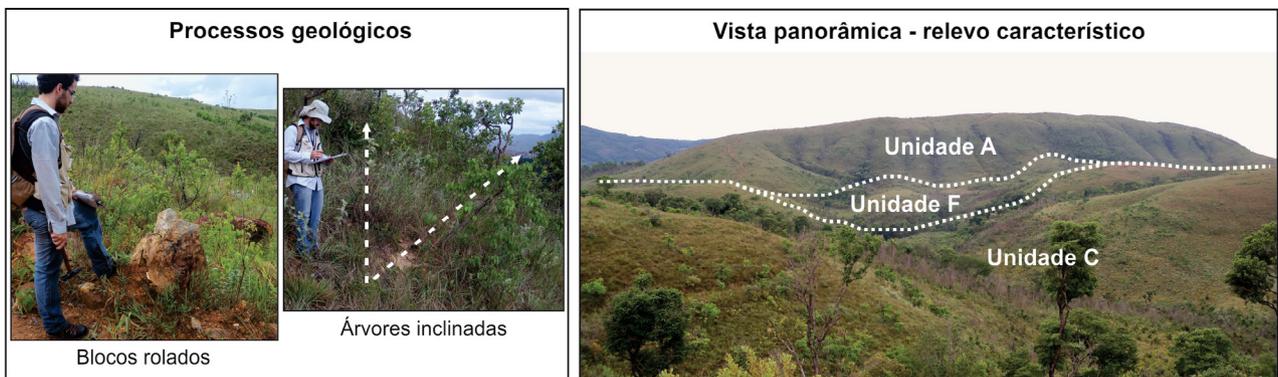
Figura 15. Registro de rolamento de blocos e rastejo, e relevo característico da Unidade F.

A unidade se caracteriza por depósito de tálus (Figura 15), com terrenos acidentados de declividade alta, em torno dos 30%, podendo alcançar pontualmente 45%, e encostas convexas com distribuição simétrica de acordo com a Unidade A.
