# BOSQUE CUAUHTÉMOC: REVELANDO VALORES E DEFININDO DIRETRIZES PARA A CONSERVAÇÃO DE UM JARDIM HISTÓRICO EM MORÉLIA, MÉXICO

## BOSQUE CUAUHTÉMOC: REVEALING VALUES AND DEFINING GUIDELINES FOR THE CONSERVATION OF A HISTORIC GARDEN IN MORELIA, MEXICO

Aline de Figueirôa Silva  
Joelmir Marques da Silva  
Mirela Carina Rêgo Duarte  
Erika Elizabeth Pérez Muzquiz  
Saúl Alcántara Onofre

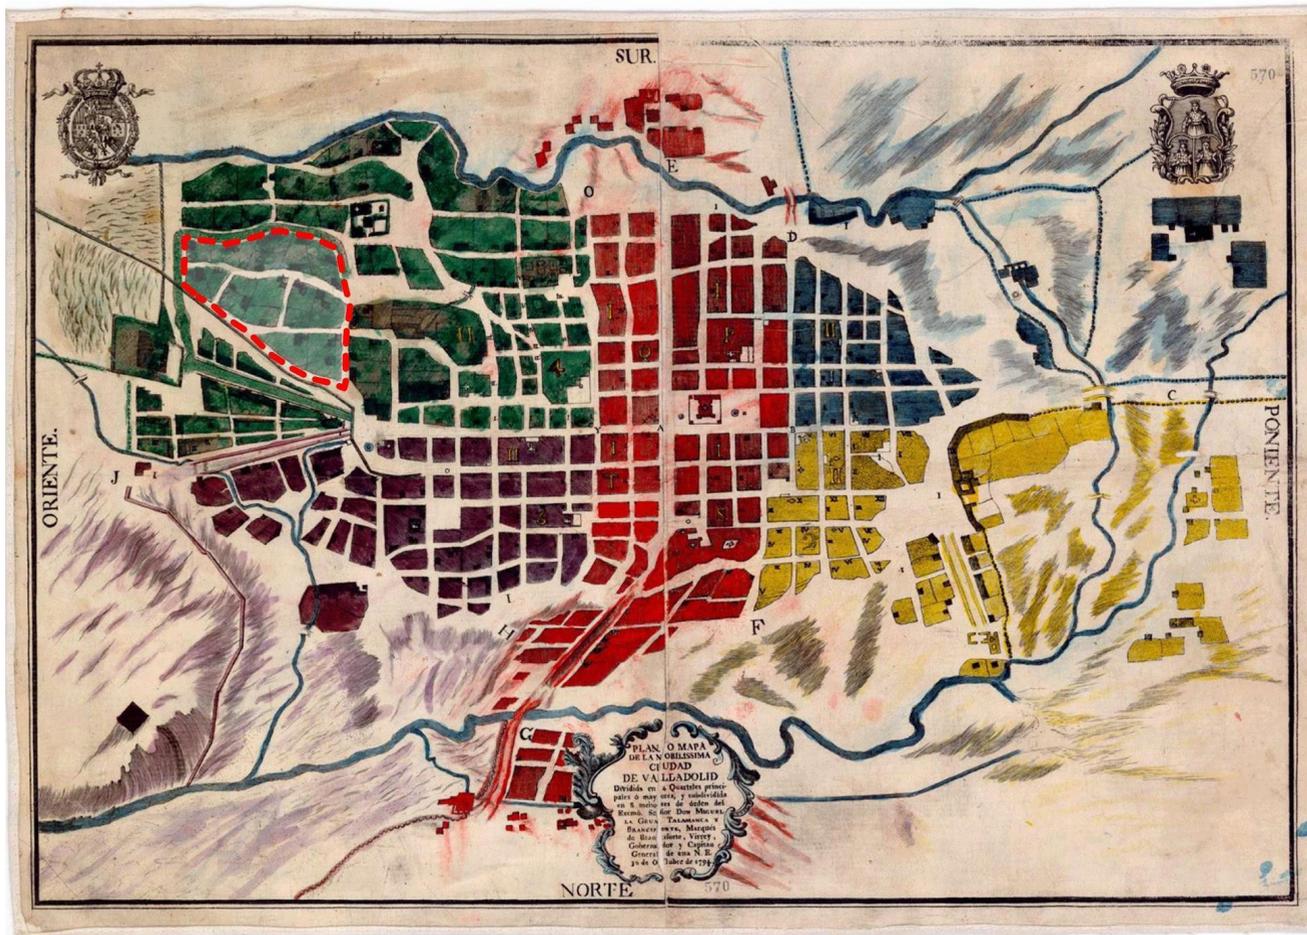
Figura 2 – Plan o Mapa de la Nobilissima Ciudad de Valladolid, 1794, com o Bosque Cuauhtémoc destacado pelos autores. Atentar para a inversão do norte.

O bairro de *San Pedro* se localizava no quadrante verde do plano da cidade de 1794 (Figura 2), onde existiam pequenas casas dispersas em grandes e irregulares parcelas, seguindo o declive da colina de *Guayangareo* ao modo de terraços agrícolas. Assim, configurava-se um traçado mais orgânico, diferente do traçado em quadrícula do centro, de concepção espanhola. A morfologia do sítio indígena e seu entorno natural expressavam-se na nomenclatura das ruas do

A forma do passeio era trapezoidal, como se pode ver no mapa de 1794 (Figura 2). O lado Norte possuía 501m, o Leste 309m, o Sul 366m e o Oeste 585m. Sua área total era 163.602m<sup>2</sup>. Nessa primeira divisão se fragmentaram 26 lotes, onde se edificaram várias

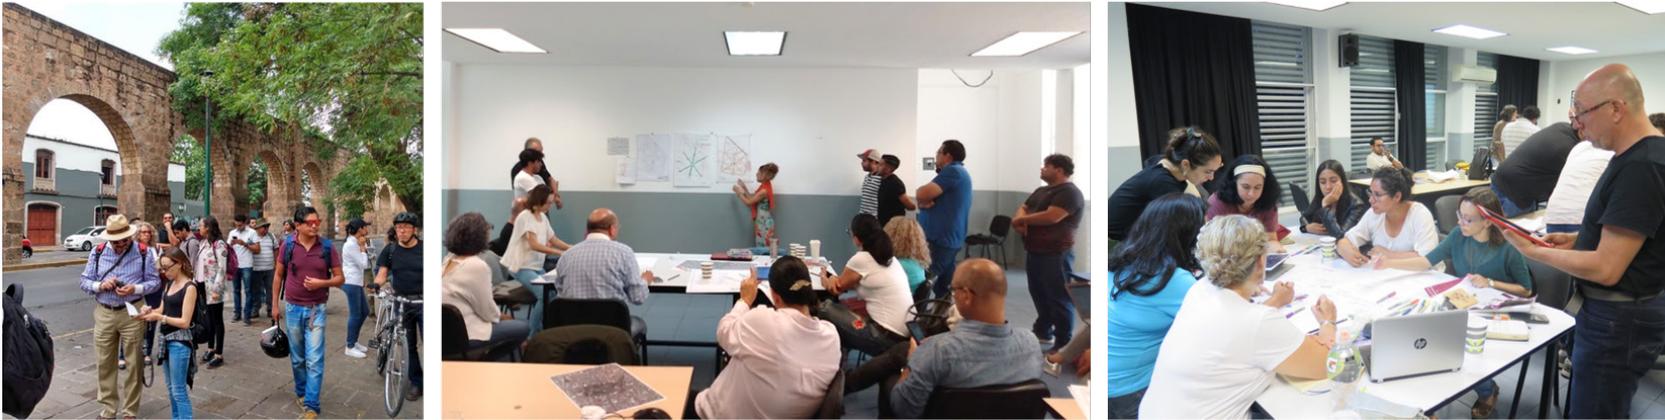
Figura 4 – Momentos de desenvolvimento do workshop.

Neste sentido, buscou-se compreender as características atuais do Bosque Cuauhtémoc como forma de interpretá-lo enquanto bem cultural e melhor elucidar a problemática inerente à sua conservação. Para tanto, o desenvolvimento do *workshop* foi dividido em dois momentos (Figura 4). Primeiramente, houve explicações sobre o Bosque Cuauhtémoc – sua história, aspectos botânico-silvícolas e intervenções anteriores –, discussões conjuntas com especialistas e uma visita técnica ao parque, a fim de se estabelecer uma aproximação inicial com o objeto de estudo que, neste caso, trata-se de um monumento vivo.

No segundo momento do *workshop*, formou-se uma equipe responsável pelo desenvolvimento de um plano de diretrizes composta por seis participantes, sendo um representante de cada um dos seis grupos de análise, que, por sua vez, seguiram sistematizando o material produzido para apresentação ao final do evento. Partindo dos problemas identificados no primeiro momento do *workshop*, a

equipe encaminhou a formulação de diretrizes, apresentadas posteriormente no item 4.

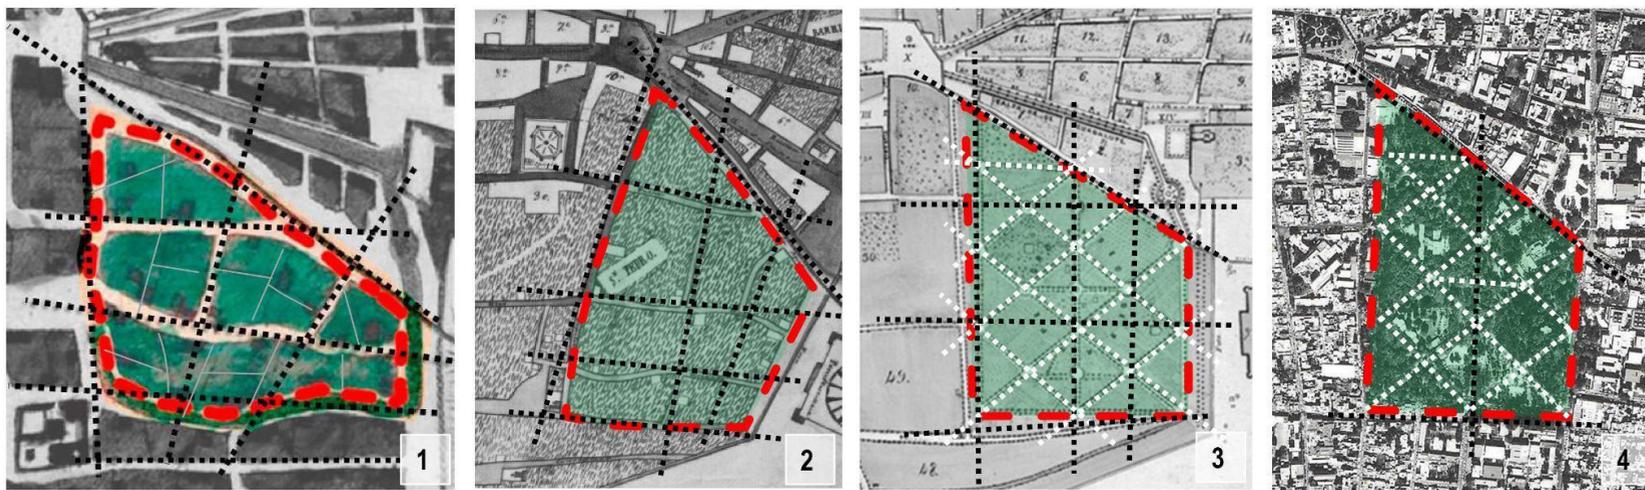
Figura 5 – Análise comparativa do traçado do parque a partir de recortes dos mapas 1) Plan o mapa de la Nobilissima Ciudad de Valladolid, 1794; 2) Plano de la Ciudad de Morelia, levantado por J. M., 1857; 3) Plano General de la Ciudad de Morelia formado por M. Bala, 1869; 4) Fotografía aérea de la ciudad de Morelia, 2006.

Buscou-se, então, entender a composição do traçado do Bosque Cuauhtémoc também levando-se em conta a existência dos caminhos abertos mais recentemente, mas que se encontram incorporados ao seu desenho. Para se chegar à compreensão de sua geometria compositiva foi necessário analisar seu processo evolutivo, não só na escala do parque, mas também da cidade, considerando-se o momento em que seu traçado se consolidou, o que ocorreu no século XIX. A análise mostra como o traçado do parque (tracejado branco) se sobrepôs às vias do antigo bairro indígena (tracejado preto), embora tenha se estruturado a partir de linhas de forças gerais que delimitam seu perímetro e marcam seu eixo central (Figura 5).

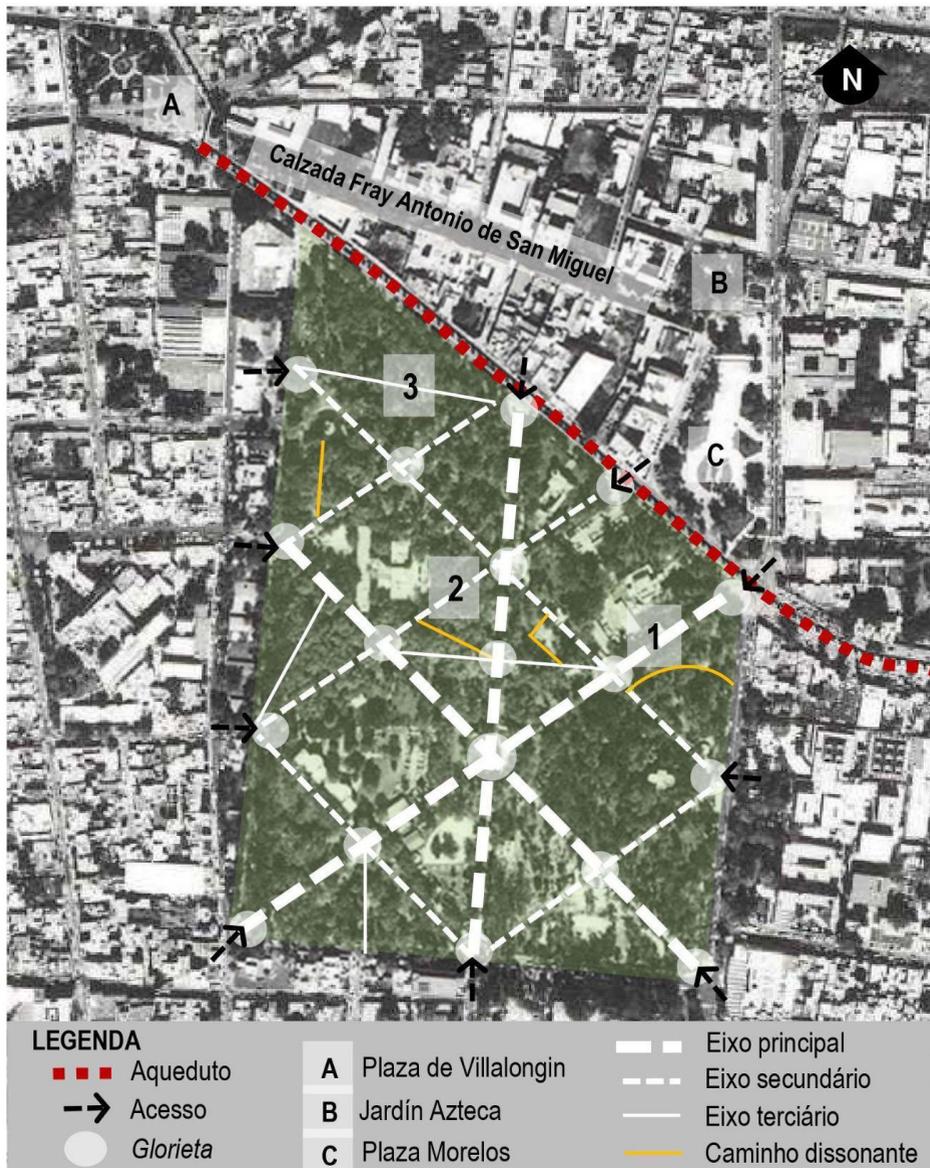
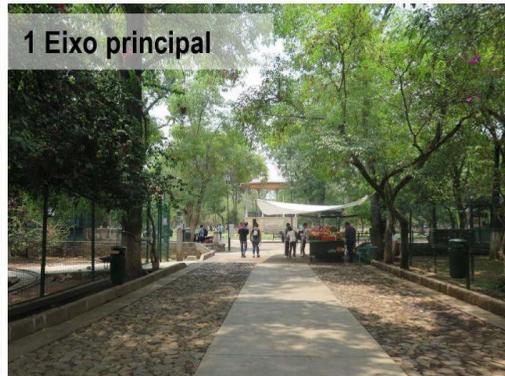
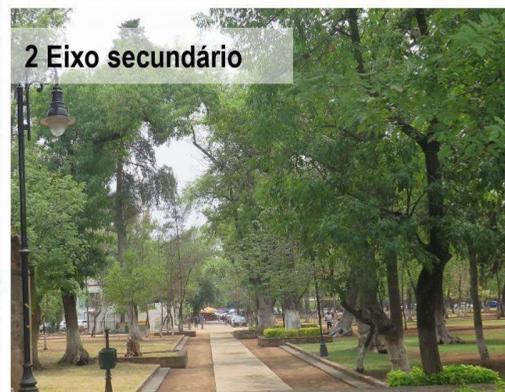
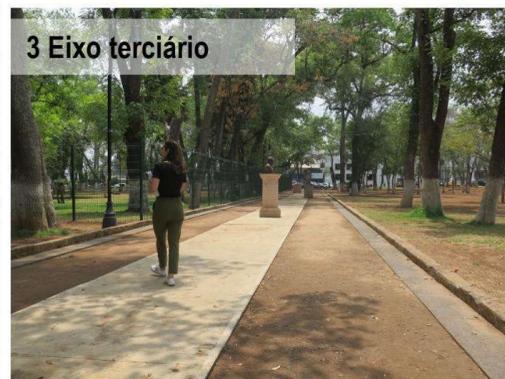
Figura 6 – Interpretação da estrutura paisagística do Bosque Cuauhtémoc.

Nesses termos, o traçado consolidado foi interpretado segundo três níveis: primário, secundário e terciário. Como eixos primários foram consideradas as principais linhas compositivas que deram origem à quadrícula que delimita as quadras, cujos passeios possuem largura generosa. Paralelos a esses eixos estão os secundários, que se articulam aos primários a partir de *glorietas*, que demarcam espaços de acesso nas bordas do parque e espaços abertos no seu interior. Os eixos secundários, por sua vez, consolidam as quadrículas que caracterizam todo o traçado do parque, enquanto os eixos terciários configuram caminhos dentro das quadras. Alguns caminhos foram considerados dissonantes em

relação ao traçado consolidado até o século XIX, portanto, não dialogam com o preexistente (Figura 6).

Dessa forma, decidiu-se remover os caminhos não considerados como históricos nem hierárquicos, sem função imprescindível que justifique sua manutenção. Por sua vez, os caminhos adicionados de maneira mais harmônica com o traçado e que, portanto, se encontram consolidados, foram mantidos e caracterizados como terciários.

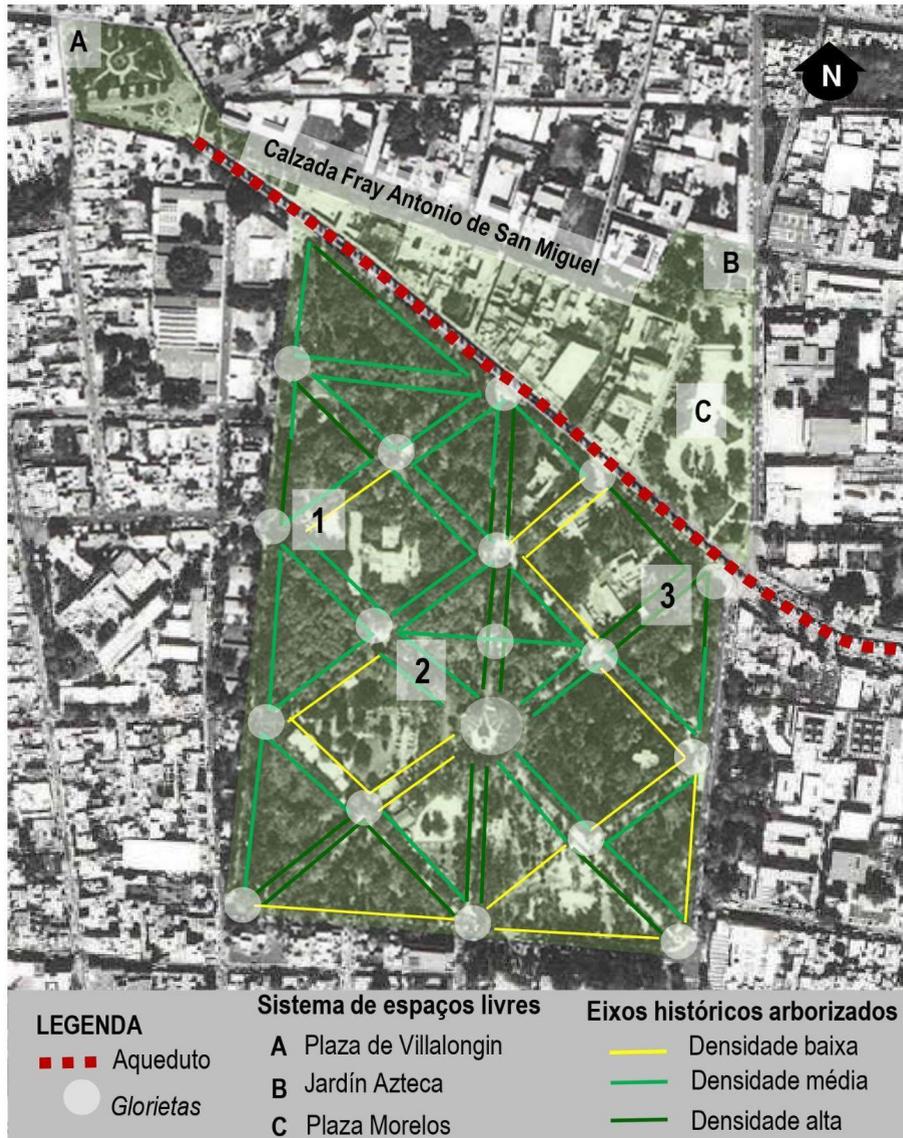
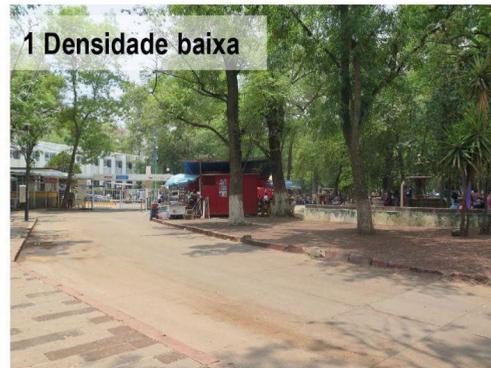
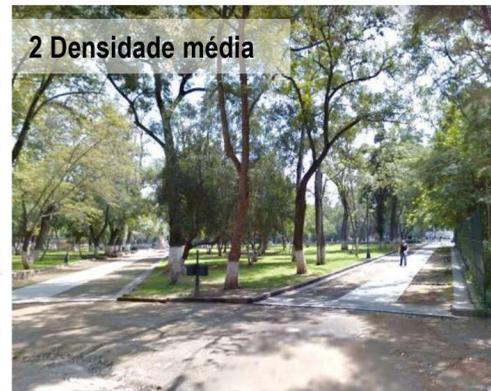
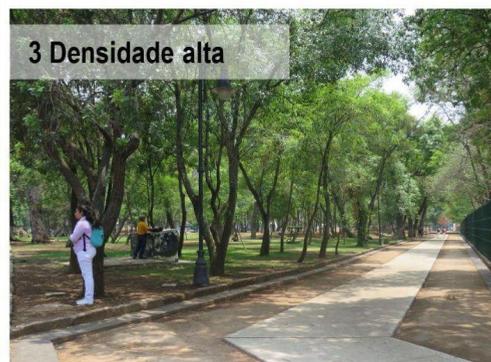
Figura 7 – Interpretação da Arquitetura Vegetal do Bosque Cuauhtémoc.

Assim, buscou-se entender as transformações da vegetação do parque, principalmente os acréscimos, e sua relação com o entorno imediato, já que, além do traçado que estruturou o esquema de plantio, o aqueduto definiu um sistema de espaços livres públicos, do qual o Bosque Cuauhtémoc faz parte. Ao se analisar a cartografia histórica, observou-se sua forte relação com a malha urbana, reverberando-se pela cidade e se conectando com praças e jardins adjacentes, tendo o fresno (*Fraxinus uhdei*) como elemento principal da arborização (Figura 7).

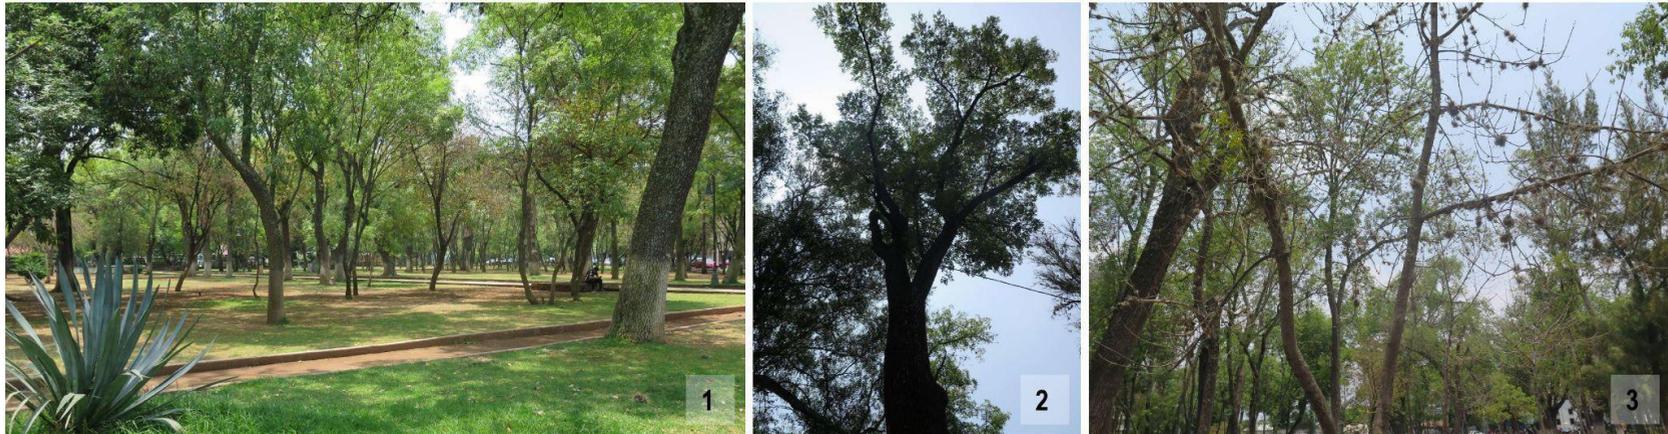
Figura 8 – Fresnos, eucaliptos e jacarandás na arborização do parque (1); destaque para um indivíduo de fresno (2); e a presença de *Tillandsia fasciculata* e a *Tillandsia recurvata* parasitando as árvores (3).

Contudo, a introdução dessas espécies exóticas não só macula a integridade do Bosque Cuauhtémoc, como traz consigo parasitas animais e vegetais. Dentre eles se destacam a *Tillandsia fasciculata* e a *Tillandsia recurvata*, que, por falta de manejo, ocupam as copas das árvores, impossibilitando o crescimento dessas e levando vários indivíduos à morte (Figura 8).

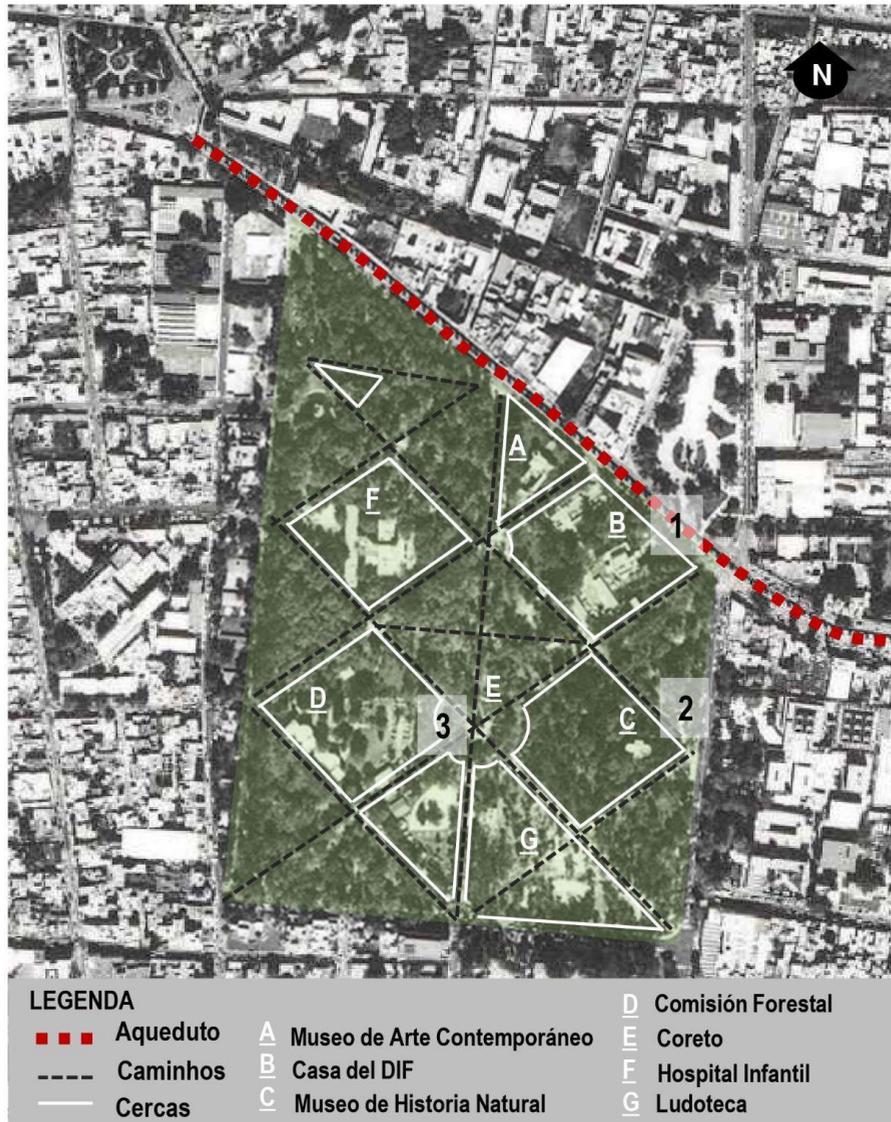
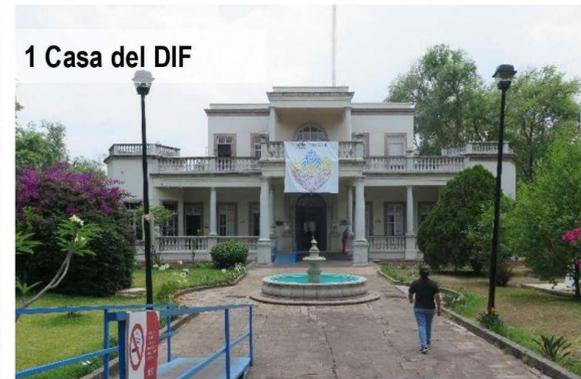
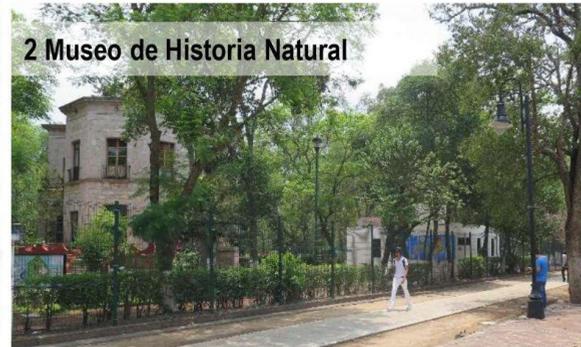
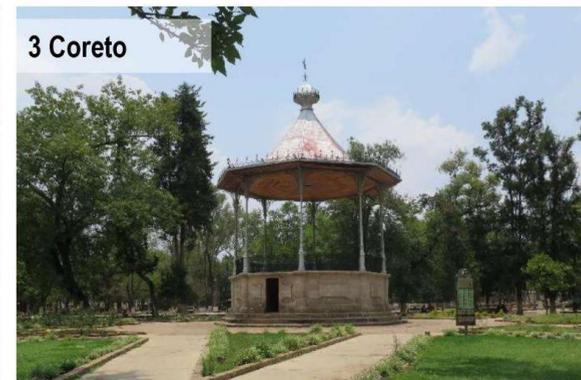
Figura 9 – Demarcação dos edifícios e cercas do Bosque Cuauhtémoc.

De modo geral, a maior problemática referente às edificações é a existência de cercas metálicas que delimitam essas diferentes instituições, bem como suas áreas de estacionamento dentro do Bosque Cuauhtémoc, causando rupturas e impedimentos visuais. Verifica-se o rompimento da continuidade visual entre o parque e o aqueduto, causado por uma via de trânsito intenso de veículos. Outro problema identificado é a razoável quantidade de anexos construídos para o funcionamento das instituições antes referidas, criando contrastes com a arquitetura histórica dos prédios principais.

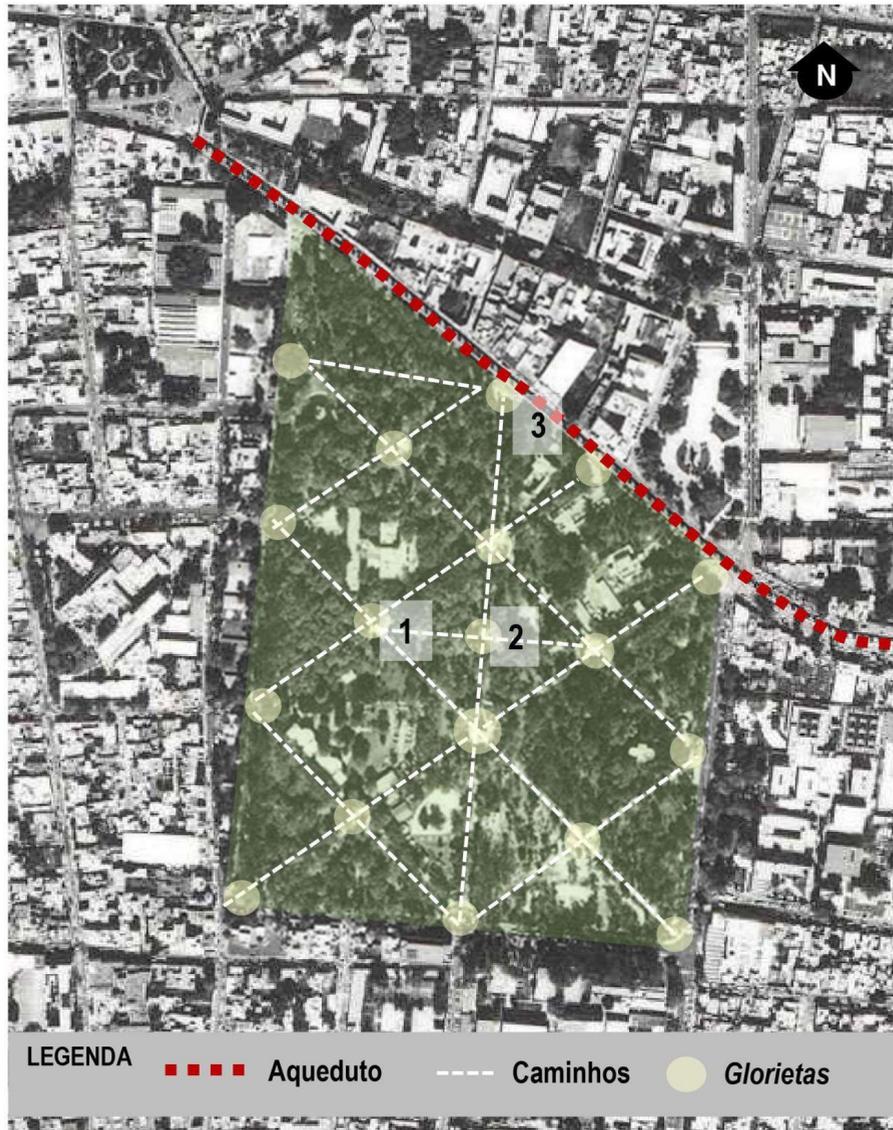
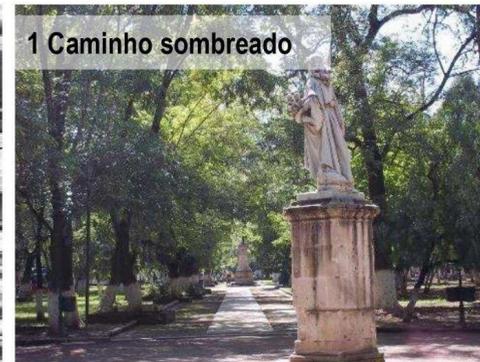
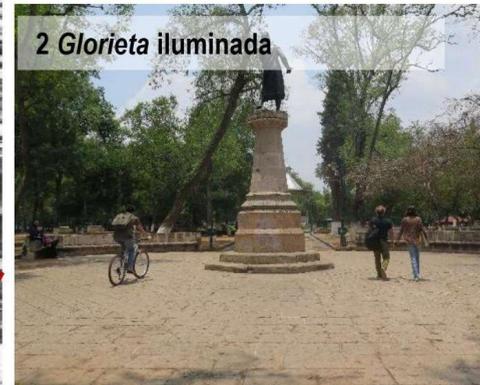
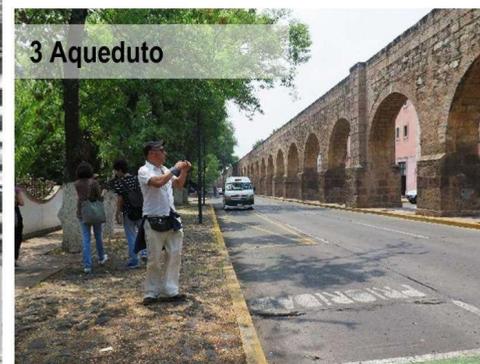
Figura 10 – Interpretação das visuais do Bosque Cuauhtémoc.

Assim, foi possível compreender que a composição do jardim possibilita claramente o enquadramento do olhar nas perspectivas geradas pelo traçado, destacando-se, por exemplo, as visadas para o aqueduto, também valorizado enquanto ponto focal na paisagem. Por sua vez, as grandes quadras resultantes do traçado configuram os panos de fundo arborizados e pontuados por edificações históricas localizadas dentro do parque.

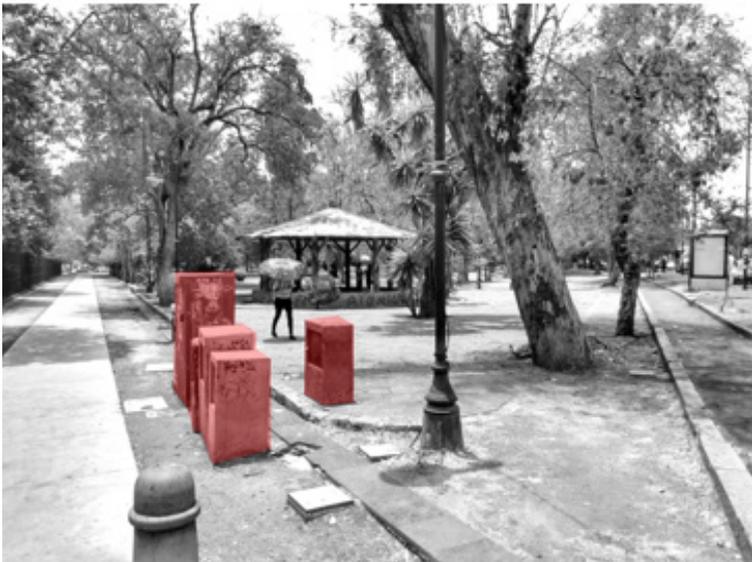
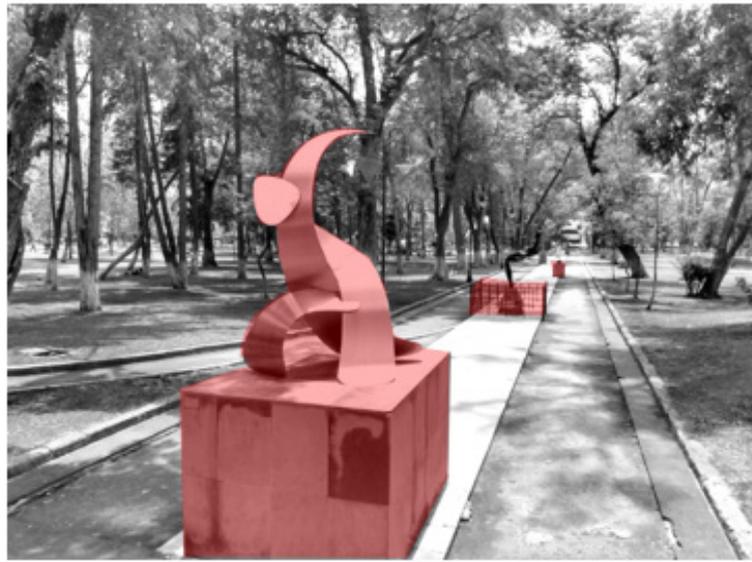
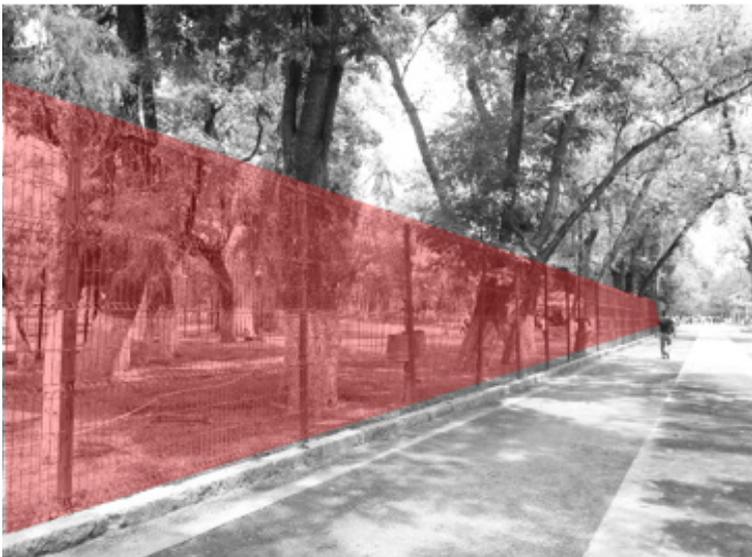
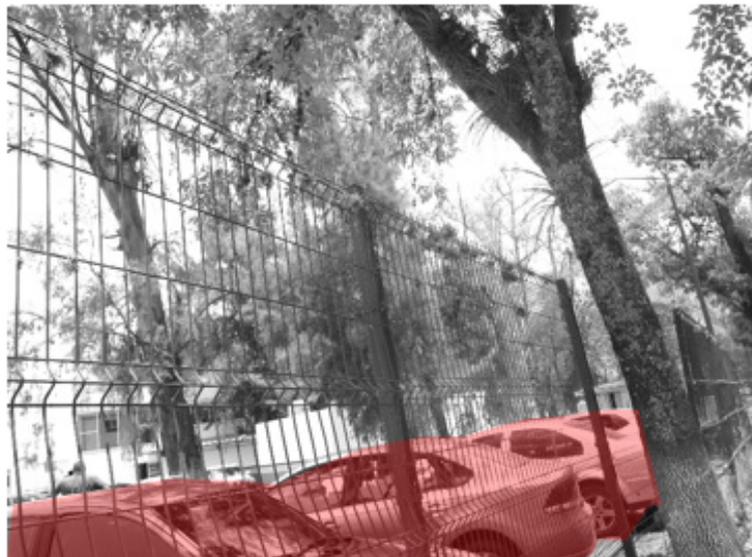
Figura 11 – Comprometimento das visuais do Bosque Cuauhtémoc devido a intervenções recentes.

Apesar da clareza visual proporcionada pela geometria do traçado, algumas visadas encontram-se prejudicadas em decorrência de intervenções ocorridas ao longo do tempo, comprometendo a experiência visual. São exemplos destas intervenções: as cercas que contornam algumas quadras, pequenas construções do sistema de infraestrutura, esculturas inseridas recentemente ao longo de um dos passeios e estacionamentos de veículos (Figura 11).

Tendo em vista esta situação, e considerando-se a necessidade de reforçar as visuais que tão fortemente decorrem da geometria do traçado, as ações propostas foram: a retirada dos obstáculos visuais, como as cercas; a relocação das esculturas de valor artístico para outros locais do parque, liberando o passeio; a retirada dos estacionamentos, visando desobstruir as visadas para as árvores

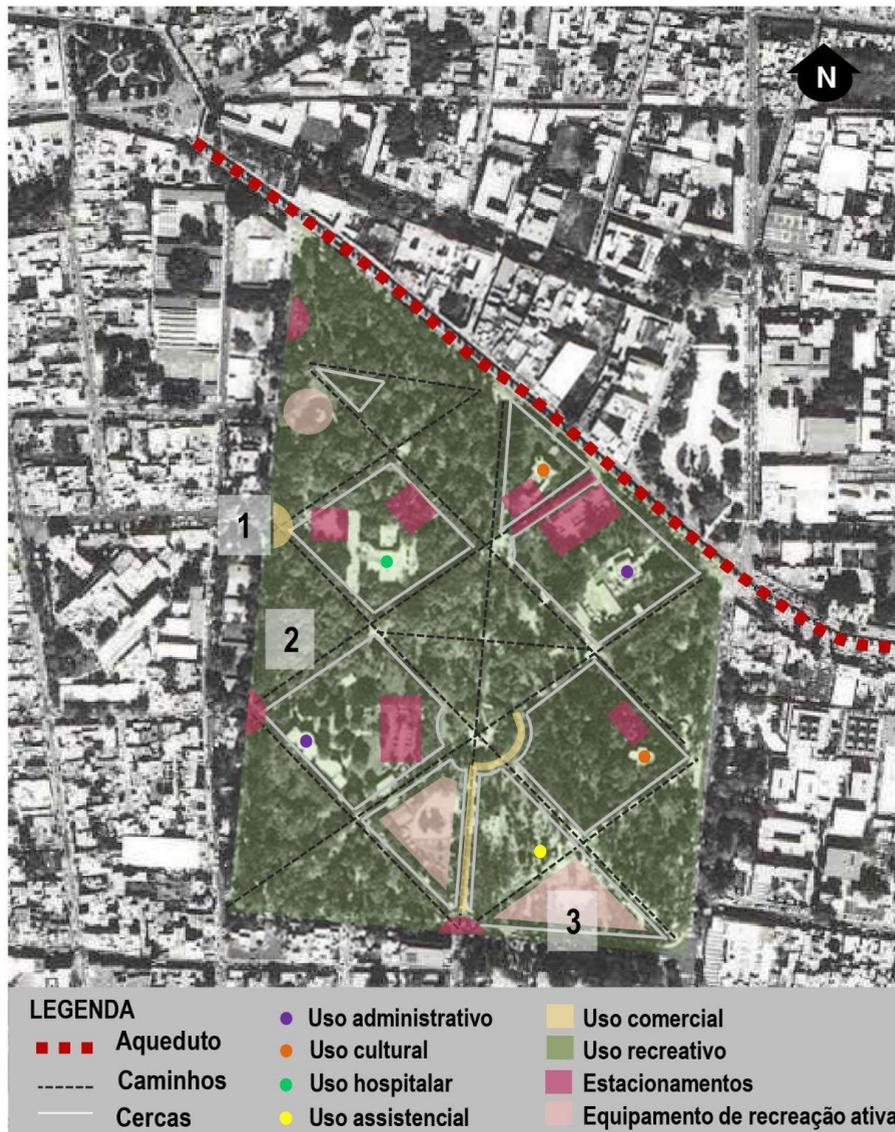
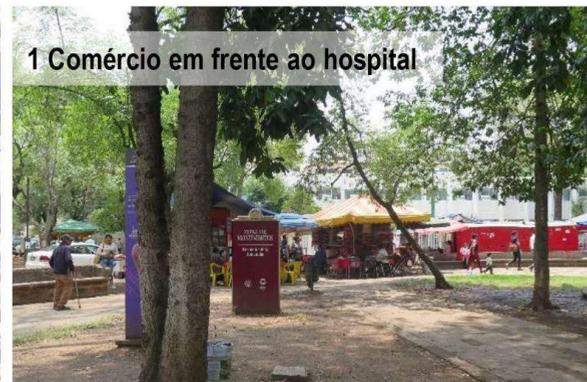
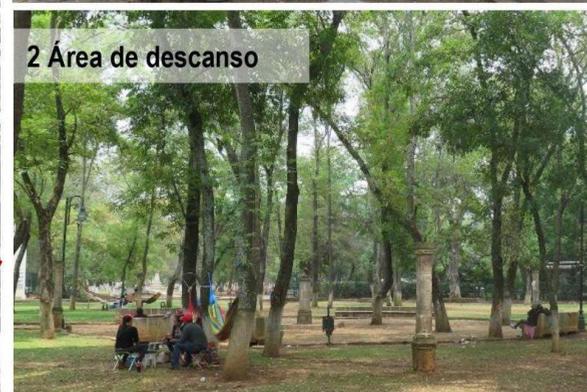
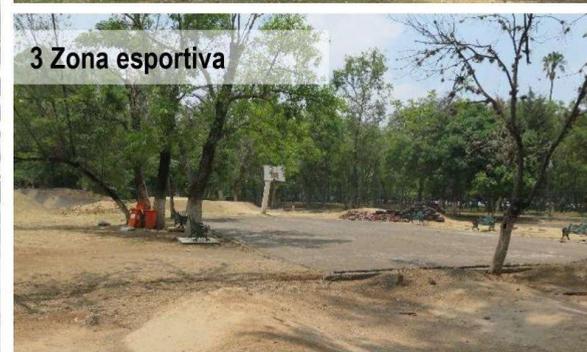
Figura 13 – Identificação dos usos do Bosque Cuauhtémoc.

meditar, ler e estudar, contemplar, comer, festejar, andar de patinetes e *skate*, jogar, brincar e dançar – foram, então, agrupadas nas seguintes categorias de uso: recreativo; cultural; assistencial; hospitalar; administrativo; comercial; estacionamentos (Figura 13).

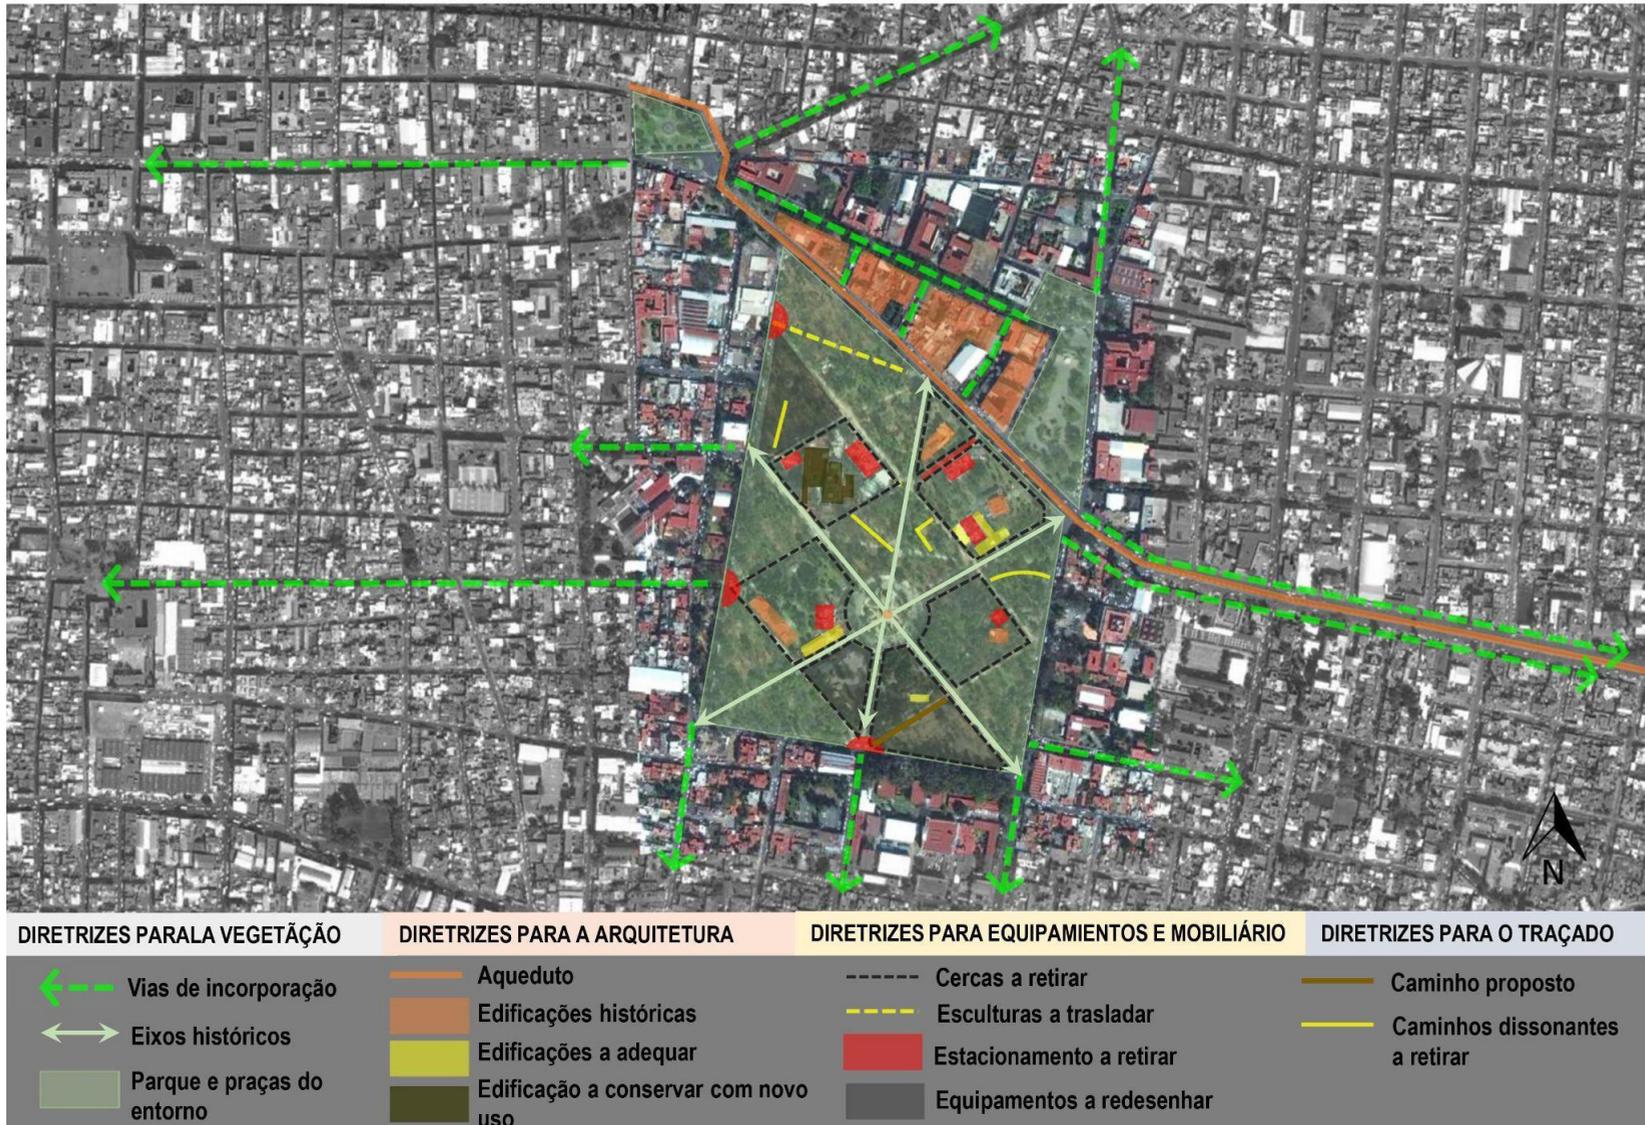
Figura 14 – Mapa-síntese de diretrizes para a conservação do Bosque Cuauhtémoc.

Em relação à *posse da terra*, a análise aponta que a questão fundiária constitui o principal desafio à conservação do parque, já que concentra o maior número de dissonâncias. A diretriz geral é de ordem administrativa, e destaca a importância de se assegurar uma unidade gestora para o bosque, a fim de garantir, de forma padronizada, controle de acesso, segurança e tomada de decisões quanto às futuras intervenções necessárias ao bosque como um todo.

Quanto à *vegetação*, a primeira diretriz está atrelada à manutenção da identidade paisagística e da ambiência do parque. Como vários
