ESTUDO DE URBANIZAÇÃO EM ÁREAS DE RISCO A ESCORREGAMENTOS NOS LOTEAMENTOS DO RECREIO SÃO JORGE E NOVO RECREIO, REGIÃO DO CABUÇU, GUARULHOS (SP), BRASIL

STUDY OF URBANIZATION IN AREAS OF LANDSLIDE RISK AT THE RECREIO SÃO JORGE AND NOVO RECREIO NEIGHBORHOODS, OF THE CABUÇU REGION, IN THE GUARULHOS TOWNSHIP, STATE OF SÃO PAULO, BRAZIL

Este artigo, desenvolvido a partir de dissertação de mestrado em Análise Geoambiental da Universidade Guarulhos, apresenta um estudo de urbanização em áreas de risco a escorregamentos dos loteamentos do Recreio São Jorge e Novo Recreio, localizados no município de Guarulhos, São Paulo, Brasil.

O estudo adotou a microbacia Taquara do Reino como unidade de planejamento urbano e considerou a carta de zoneamento de risco e suscetibilidade a escorregamentos, assim como a cartografia de restrições legais ao uso do solo.

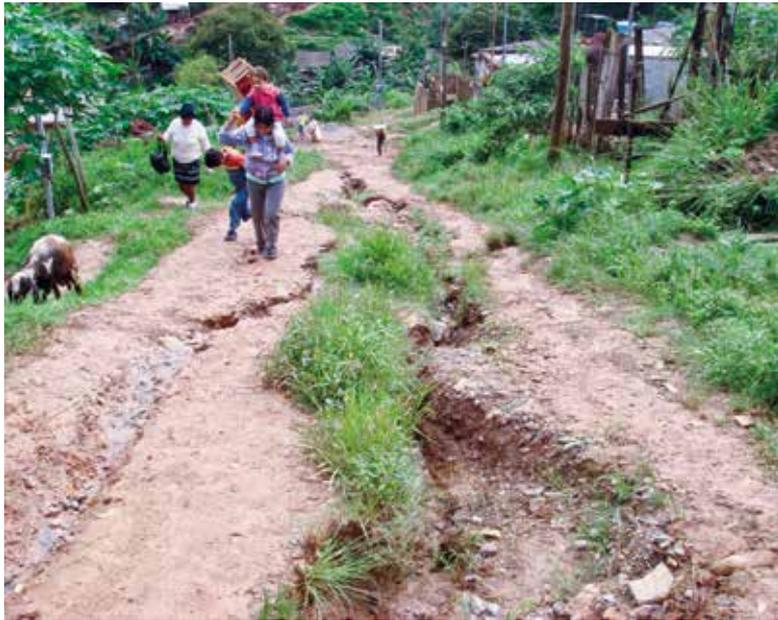
Figura 7: Vista dos sulcos e ravinas na rua dos Pinheiros
Foto: Sandra Emi Sato, 15 dez. 2007

chuvas, como a rua dos Pinheiros, pois foram traçadas perpendicularmente às curvas de nível, apresentando declividade acentuada e, por causa da ausência de obras de drenagem urbana, apresentam erosões na forma de sulcos e ravinas, devido às águas pluviais e ao lançamento de água servida, conforme a Figura 7.

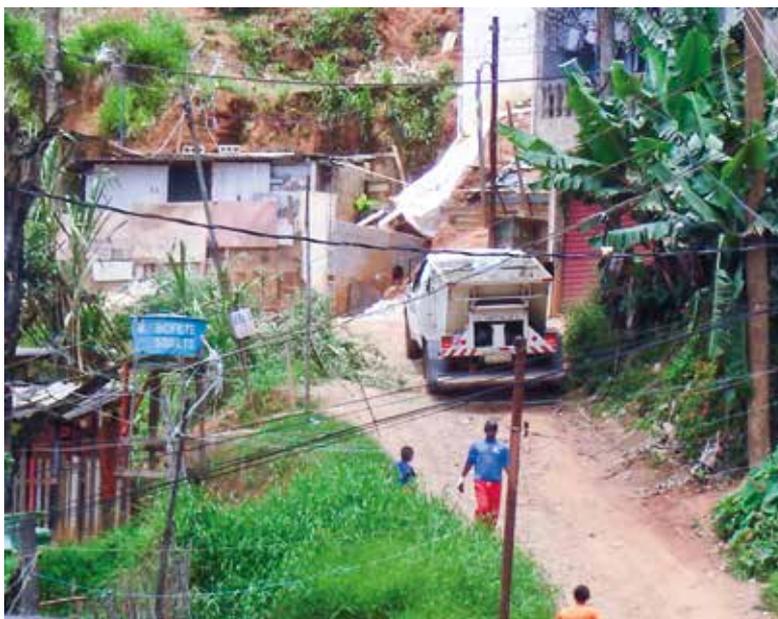
Figura 8: Fotografia do caminhão especial de coleta de lixo
Foto: Sandra Emi Sato, 13 dez. 2006

O lançamento de lixo e entulho em terrenos vazios e nas encostas é frequente, mesmo havendo coleta de lixo semanalmente realizada por um caminhão especial, com tração nas quatro rodas e de menor porte, para acessar as ruas com declividade acentuada (Figura 8). Além disso, existem algumas lixeiras comunitárias feitas de concreto e caçambas de lixo distribuídas pela microbacia.

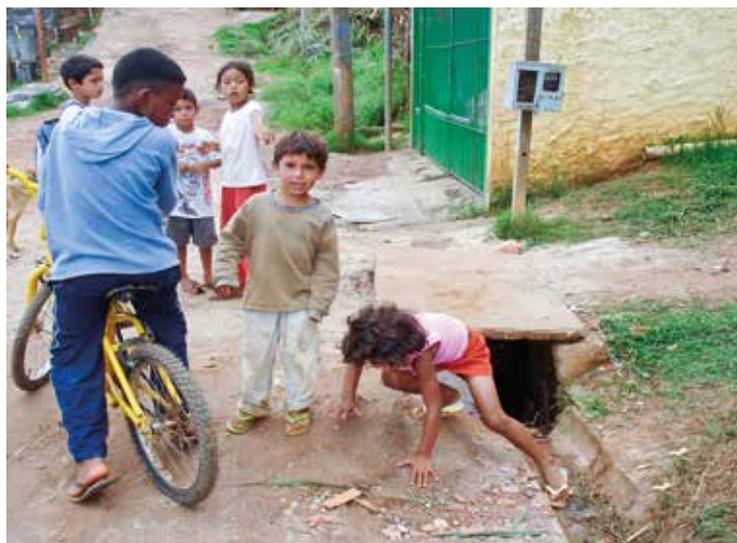
Figura 9: Vista do bueiro em condição precária
Foto: Sandra Emi Sato, 13 dez. 2006

A rede de drenagem pluvial é precária, a maioria das ruas não possui sarjetas, boca de lobo e galerias de águas pluviais. Em algumas ruas foram observadas canaletas, mas todas essas obras estavam inacabadas, com sérios riscos de acidente (Figura 9). Há algumas escadas d' água, mas estão maldimensionadas e sem manutenção.

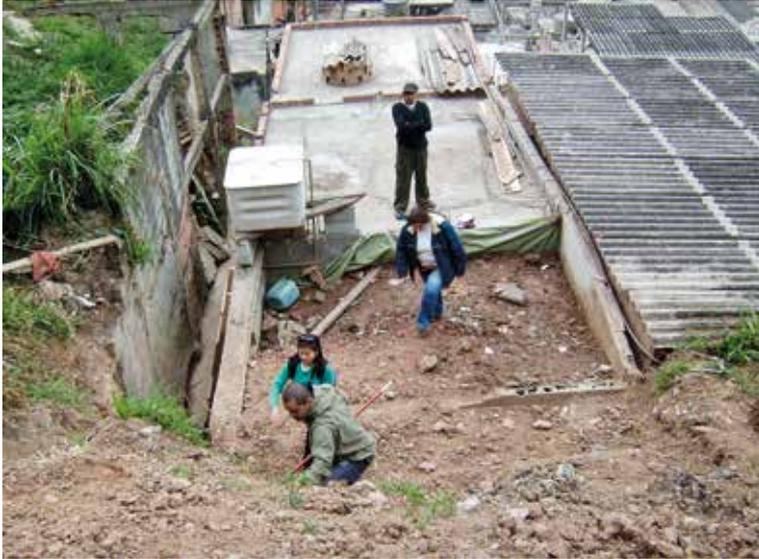
*Figura 11: Vista parcial de um escorregamento
Foto: Sandra Emi Sato, 15 set. 2007*

No campo verificou-se que todos os escorregamentos cadastrados ocorreram em declividades superiores a 60% (30°), mobilizando aterros com entulho e lixo nas encostas (Figura 11). Essa tipologia de escorregamentos torna evidente o impacto da ocupação inadequada das encostas de alta declividade, representada pelos cortes e

aterros para a edificação das moradias. O lançamento de solo formando os aterros, misturados a entulho e lixo, constituem o principal condicionante dos escorregamentos nas encostas de altas declividades. Ou seja, tratam-se de escorregamentos induzidos por ação antrópica, por meio de cortes e aterros, e sujeitos à declividade como principal condicionante natural (GOMES, op. cit.).
