## Ocupação urbana e processos antropogeomorfológicos em Teresina, PI: considerações a partir da abordagem histórica

*Urban occupation and anthropogeomorphological processes in Teresina, PI: considerations from the historical approach*

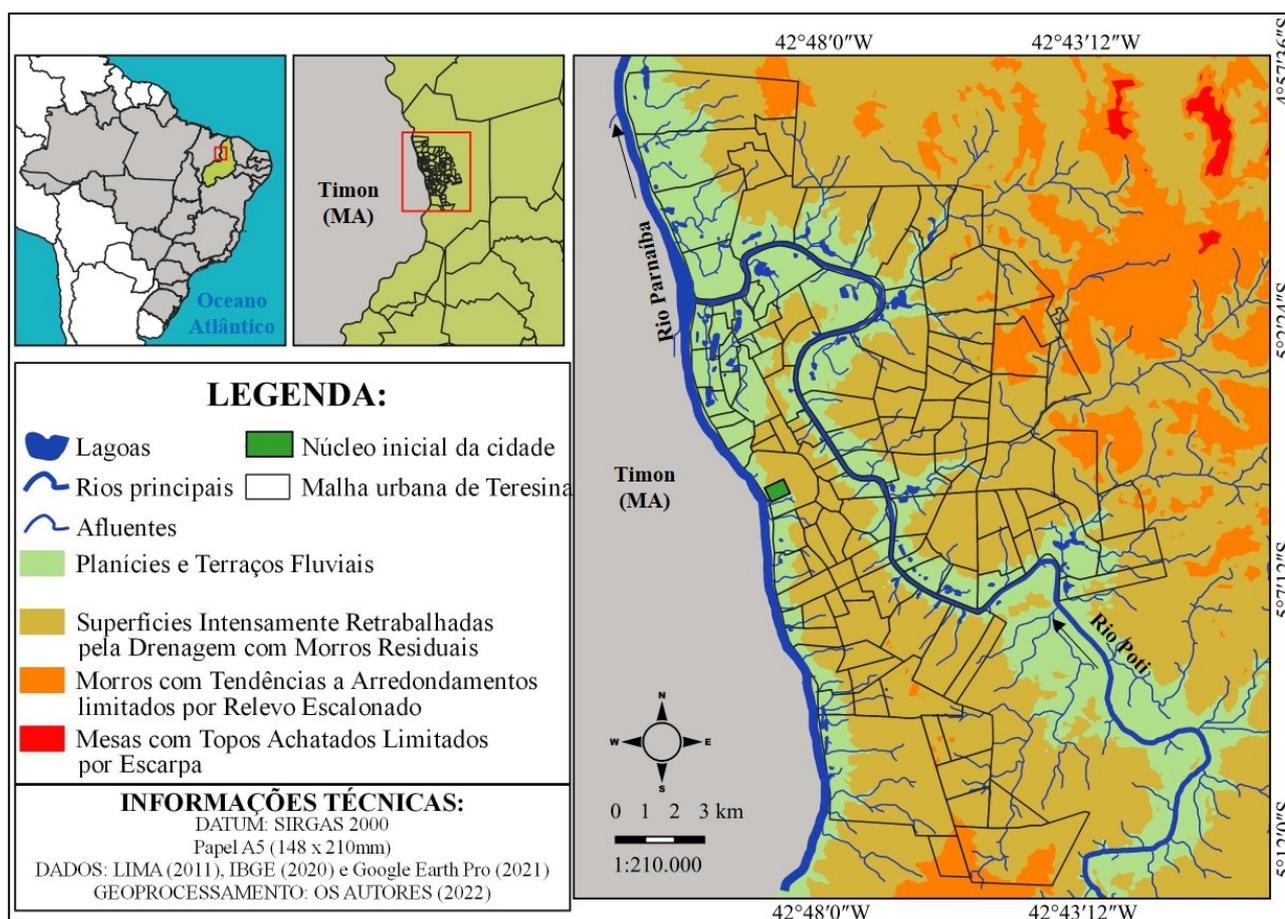
**Figura 1:** Localização da cidade de Teresina e seu padrão de relevo. Organização: os autores (2022).

A referida estrutura geológica somada aos processos superficiais hidrogeológicos, a exemplo do rio Parnaíba (receptor final da drenagem da bacia do Parnaíba e na cidade está na transição do Médio/Baixo curso) e do rio Poti (em seu baixo curso, com foz no Parnaíba) contribui para as características geomorfológicas – considerando o 4º táxon (ROSS, 1992) – da cidade, a exemplo da classificação de Lima (2011) na definição de Planícies e Terraços Fluviais; Superfícies Intensamente Retrabalhadas pela Drenagem com Morros Residuais e Morros com Tendências a Arredondamentos Limitados por Relevo Escalonado (inserido na classe Superfícies Residual Recortada por Vales Encaixados), conforme **Figura 1**.

As Planícies e Terraços Fluviais estão associadas aos leitos dos rios Poti e Parnaíba e dos trechos finais dos seus afluentes, principalmente os da margem direita do Poti, por possuírem maiores dimensões. A cota altimétrica de até 70 metros se caracteriza por possuir feições de acumulação em decorrência da dinâmica fluvial com forte relação ainda com os meandros do rio Poti que auxiliam no desenho de extensos terraços e planícies aluviais, que servem, também como áreas de extração mineral, a exemplo de seixo e “massará”.

Já as Superfícies Intensamente Retrabalhadas pela Drenagem com Morros Residuais são caracterizadas por possuírem formas modeladas por intensa erosão, com variação altimétrica de 71 a 100 metros, e por ser a melhor distribuída espacialmente na cidade de Teresina, representando dissecação desses materiais diversos e suas formações ao longo das vertentes e dos perfis longitudinais.

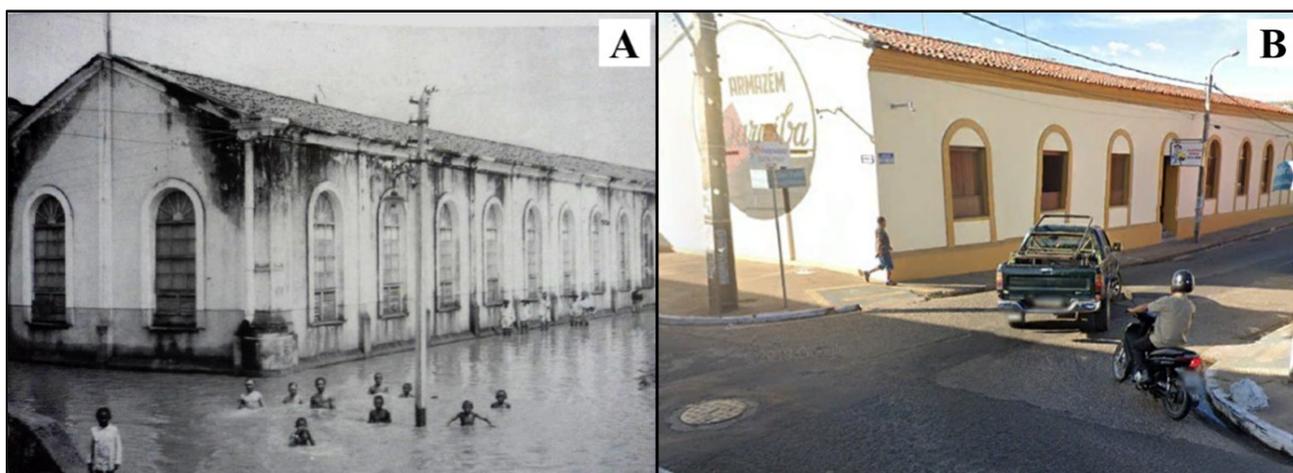
**Figura 2:** Em A, Fábrica de Fiação durante evento de inundação na década de 1920; e, em B, mesmo espaço em 2021, após aterramento de parte da via. Fonte: MUVIS (2018); pesquisa direta (2021).

Em relação às modificações antropogeomorfológicas na área, em 1893 foi construída a Fábrica de Fiação e Tecidos, às margens do rio Parnaíba, que hoje corresponde ao cruzamento da Avenida Maranhão com a Rua Desembargador Freitas. O referido local passou por consideráveis modificações antropogênicas, uma vez que o terreno era um desaguadouro natural de um barroão que tinha início próximo ao Alto da Pitombeira (local em que hoje é sediado o Liceu Piauiense) e à Baixa da Égua, famoso grotão presente na área e que alimentava a lagoa, que, inclusive, serviu como origem do material para a construção de tijolos e telhas para a supracitada fábrica; e que, logo depois, fora aterrada para a finalização das obras.

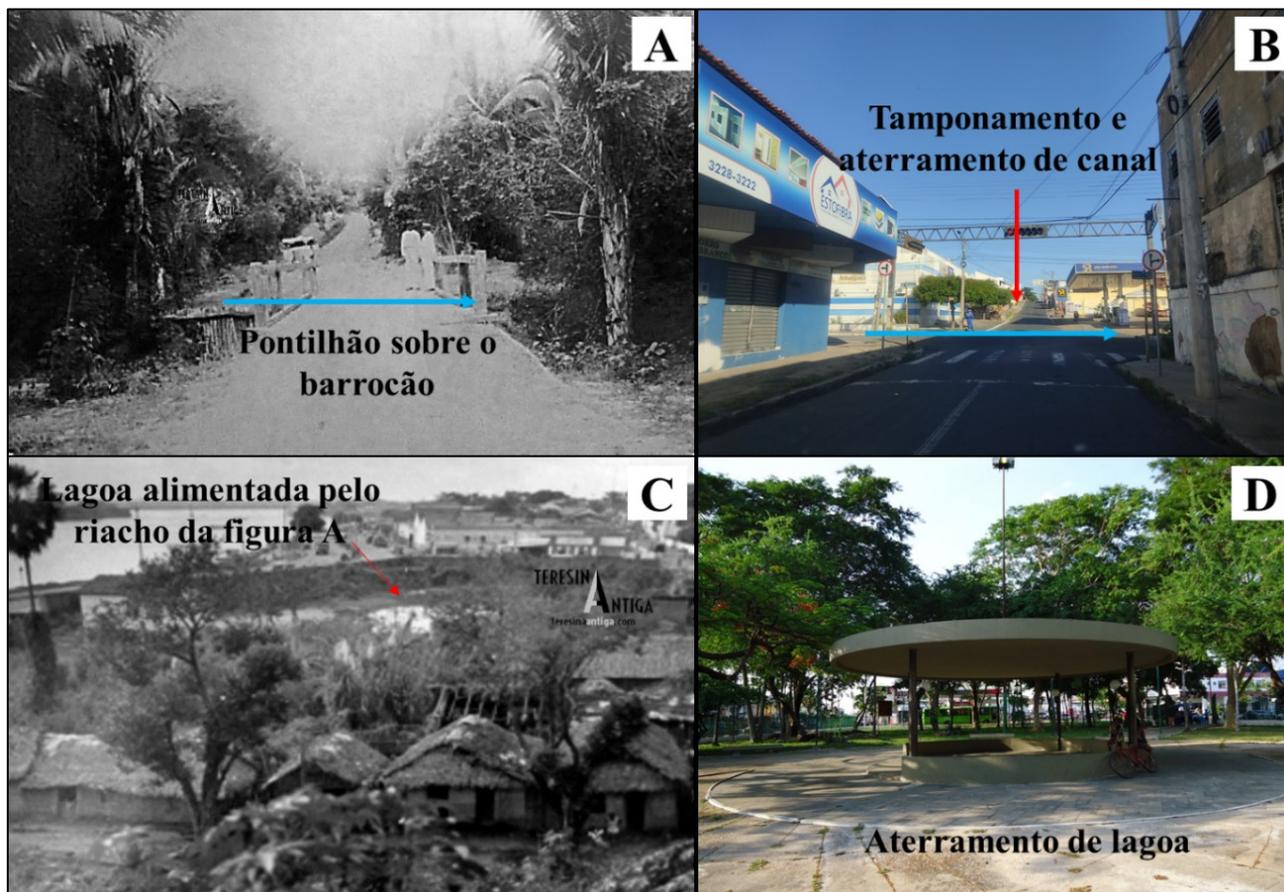
**Figura 3:** Processos geotecnogênicos em riacho e lagoa. Em A, pontilhão sobre o barrocão na década de 1930; em B, mesmo espaço, agora (2021) com riacho aterrado/tamponado; em C, lagoa Palha de Arroz (década de 1950) oriunda da drenagem do barrocão, e; em D, praça Da Costa e Silva, construída após aterramento da lagoa. Fonte: Silva (2011); Pessoa (2019) e pesquisa direta (2021). Organização: os autores (2022).

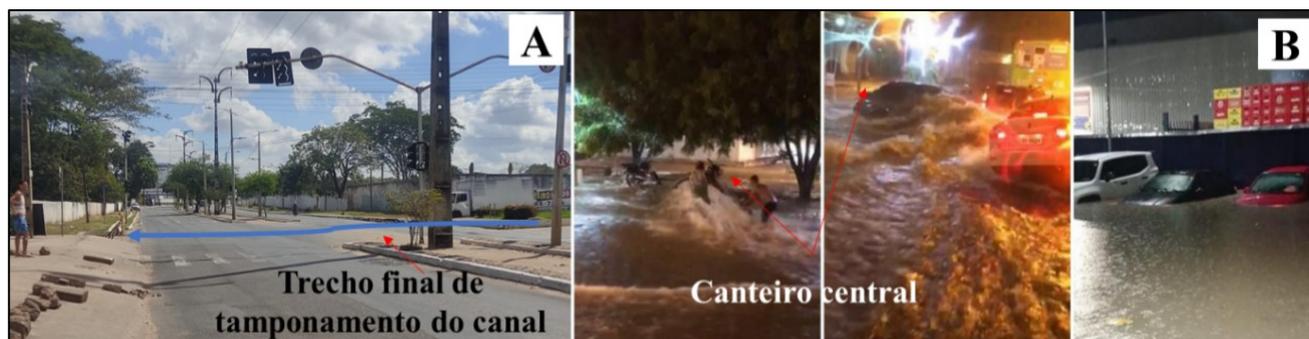
**Figura 4:** Antropização no leito de canal de drenagem no bairro Promorar. Em A, trecho final do tamponamento do canal, e; em B, episódios de enxurradas e alagamentos em 2019. Fonte: A- pesquisa direta (2021); B- Carta Piauí (2019). Organização: os autores (2022).

contribuindo inicialmente para a canalização (na década seguinte) seguida de tamponamento de um riacho. As características geomorfológicas do bairro (fundo de vale) indicam o direcionamento do escoamento, inclusive com riscos de enxurradas e alagamentos no período chuvoso (**Figura 4**), fato agravado com a impermeabilização asfáltica total das vias do bairro, contribuindo para o aumento do volume e velocidade do escoamento superficial.

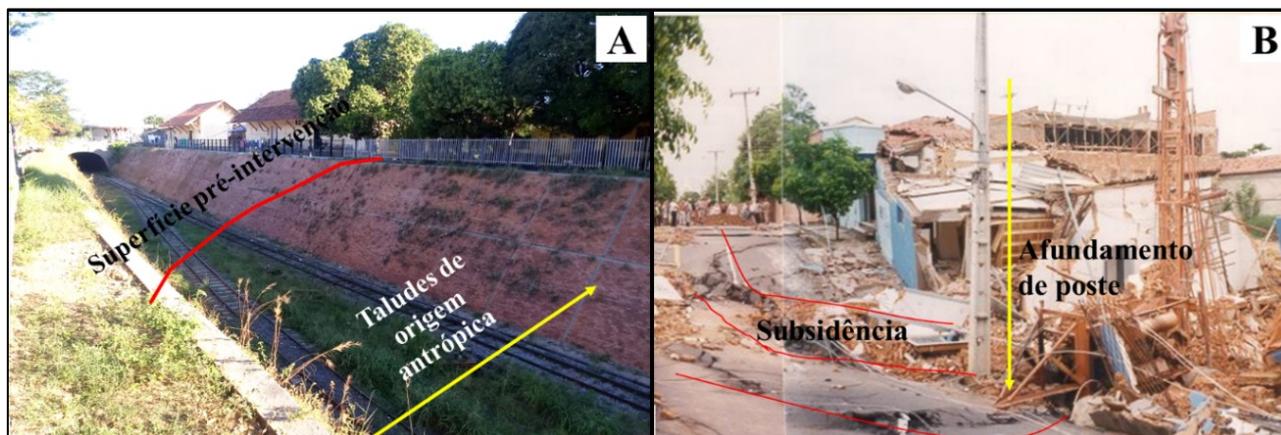
**Figura 5:** Alterações geomorfológicas associadas à ação antrópica. Em A, gênese de *worked ground* associada ao rebaixamento da linha férrea; e, em B, episódio de subsidência de solo em 1999 na Rua Simplício Mendes exemplificando *disturbed ground*. Fonte: pesquisa direta (A); Barradas et al (2010). Organização: os autores (2022).

A ausência de instrumental e mecanismos de gestão para mitigar os problemas ambientais foi mais nítida com o surgimento de novos bairros e as constantes modificações no limite urbano, em que pese o acompanhamento e aumento da expressividade de ocupações ao longo de canais de drenagem e morros, evidenciando a construção de cenários com prováveis riscos. No final da década de 1980 outra modificação das características geomorfológicas de Teresina tornou-se mais nítida na área central da cidade com o rebaixamento da linha férrea com a criação de um fosso com aproximadamente 4 km de comprimento e 28 m de largura e 5 m de profundidade, em um exemplo de *worked ground*, com taludes impermeabilizados com material cerâmico (**Figura 5A**).
