## CARACTERIZAÇÃO GEOMORFOLÓGICA E OCUPAÇÃO ANTRÓPICA DE ZONAS COSTEIRAS: O CASO DA PONTA DO SEIXAS, LITORAL DA PARAÍBA – BRASIL

### GEOMORPHOLOGICAL CHARACTERIZATION AND ANTHROPIC OCCUPATION OF COASTAL ZONES: THE PONTA DO SEIXAS CASE, PARAÍBA'S COAST - BRAZIL

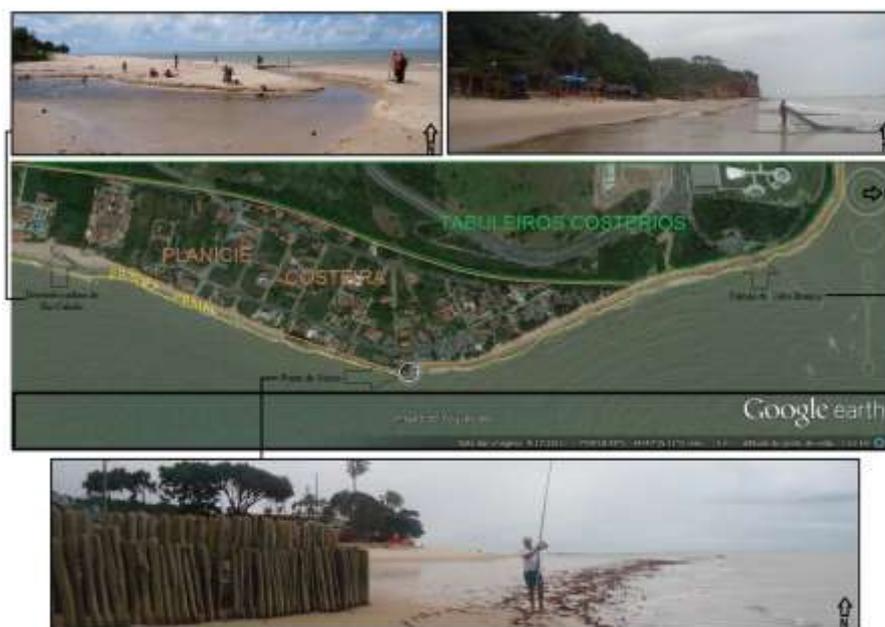
**FIGURA 02: Principais unidades morfológicas presentes nas imediações da área de estudo.**

Entre as unidades geomorfológicas que delimitam a porção que abrange a Ponta do Seixas, estão: o rio do Cabelo ao sul, cuja desembocadura encontra-se degradada pela presença de construções de casas, principalmente no leito norte do canal; e a Falésia do Cabo Branco ao norte, a qual, em virtude dos sucessivos desmoronamentos em sua encosta, tem passado por períodos rotineiros de intervenção ao acesso de seu perímetro (Figura 02).

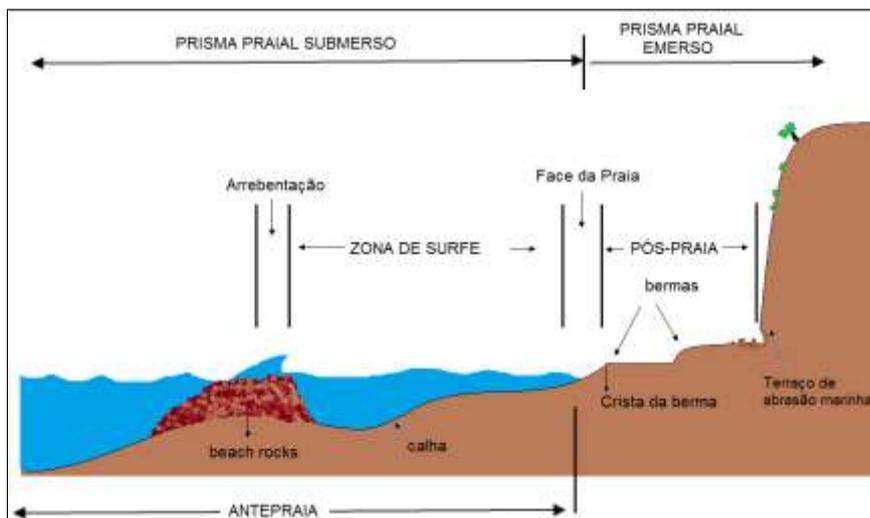
**FIGURA 03: Perfil esquemático da morfologia onshore e offshore da área.**

Dessa forma, considerando que uma zona costeira é um ambiente muito dinâmico, frágil e fácil de sofrer alterações em seu equilíbrio, é importante observar, também, que a dinâmica responsável pelo comportamento das praias inicia sua atuação na base da antepraia (*shoreface*), a qual representa o limite externo da camada limite da costa (Figura 03), e que, dependendo do clima de ondas, essa camada se estenderá a profundidades de uma a duas dezenas de metros, tendo a praia como perímetro mais interno (CALLIARI *et al.*, 2003, p. 64).

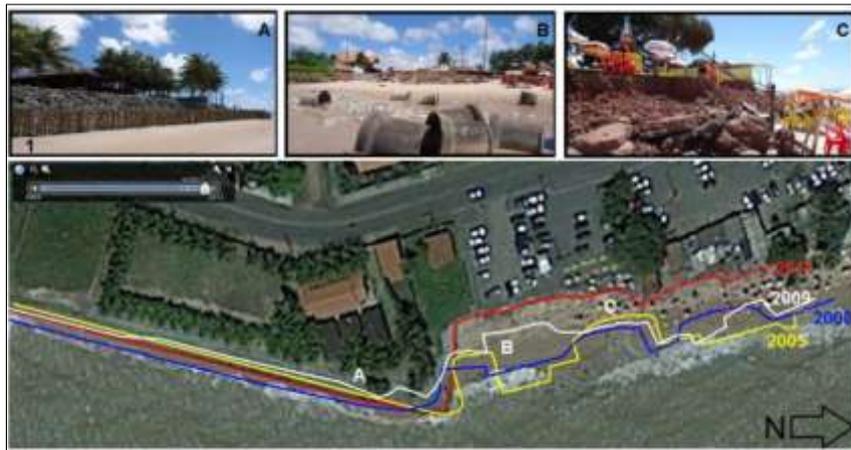
Na extremidade sul do pontal que confina a Ponta do Seixas, uma extensa barreira de quebra-mar, erguida para proteger residências construídas na orla do pós-praia (Figura 04), demonstra estar ligada diretamente às mudanças da dinâmica de aporte e troca sedimentar na praia.

Como resultado, é percebida uma notável alteração na linha de praia que segue para o norte no trecho onde ocorre a saliência do pontal (Figura 04 b/c). A erosão nesse trecho é extremamente acentuada e já danificou significativamente a infraestrutura de casas, bares, estacionamento público e parte da desembocadura do sistema de galerias fluviais da área.

**FIGURA 04:** As linhas coloridas foram delimitadas respeitando os pontos exatos da linha de praia em que estavam e estão construídos bares e casas na orla que abrange a Ponta do Seixas. Como parâmetro, utilizaram-se as imagens do *Google Earth* disponíveis entre 2005 e 2011. As fotografias A, B e C datam de setembro de 2012.

A porção estudada, conforme observado na Figura 04 e 05, apresenta uma planície costeira onde a linha de pós-praia se encontra ocupada por uma quantidade significativa de construções civis (casas, bares e associações recreativas) que, de acordo com as aferições realizadas, infringem a artigos da Lei nº 7.661/1988, do Plano Nacional de Gerenciamento Costeiro (PNGC), uma vez que, conforme o artigo 10 dessa lei:

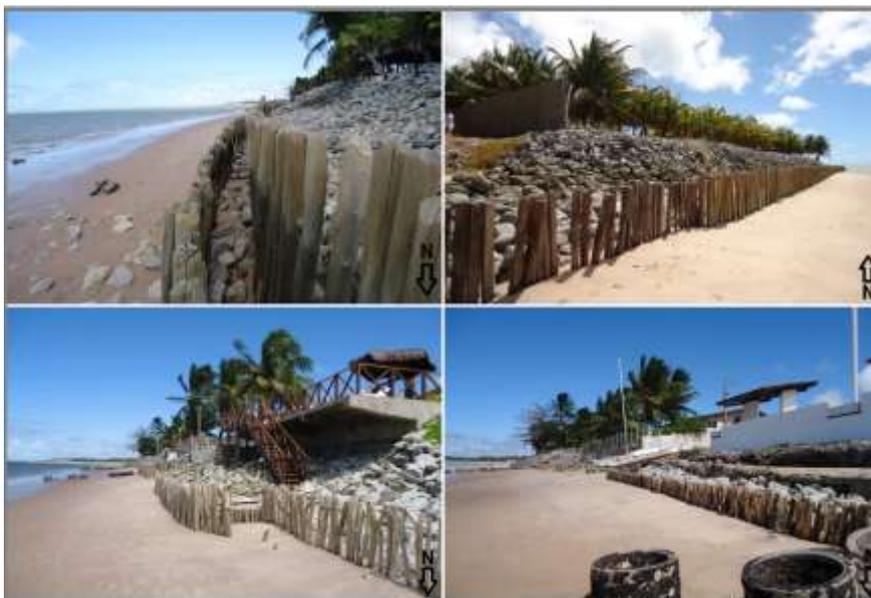
Tal situação atesta o quanto a paisagem local carece de planejamento técnico. Prova disso é o material utilizado na construção do quebra-mar, onde são erguidas barreiras de contenção feitas com estacas de madeira e rochas sedimentares (predominantemente calcário) na zona limítrofe da berma (Figura 05).

Vale ressaltar que a utilização de rocha calcária é um procedimento inadequado para obras de contenção em orlas costeiras, uma vez que sua composição cársica favorece a dissolução química, processo que, em decorrência da dinâmica imposta pela atmosfera costeira, se torna consideravelmente acelerado, fazendo-se necessária a reposição do material periodicamente, em virtude do desgaste provocado pelos fatores exógenos atuantes na área.

**FIGURA 05:** Aspectos dos arrimos construídos em imóveis residenciais na adjacência sul da Ponta do Seixas.

Construção de arrimos ao sul do pontal, sem qualquer evidência de planejamento e utilizando material inadequado, constituído por blocos de calcário e estacas de madeira na área de berma, fato que tem agravado ainda mais o equilíbrio dinâmico da face praial e degradado a paisagem.

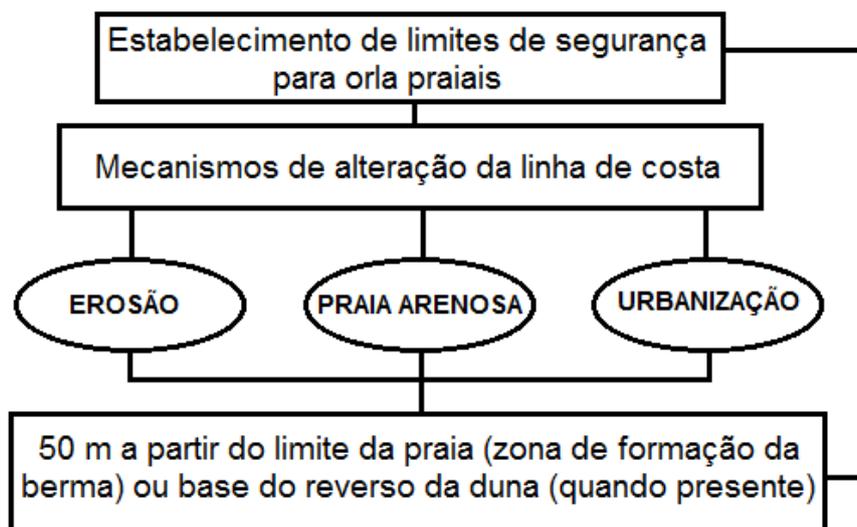
**FIGURA 06: Sessão esquemática elaborada a partir da proposta de Muehe (2006).**

No caso específico da Praia do Seixas, sendo esta uma zona costeira onde estão congregadas feições de alto grau de instabilidade (pontal, desembocadura de rio e falésia de arenito) ressalta-se a necessidade de ser restabelecida uma faixa mínima de proteção e manutenção da estética da paisagem semelhante à proposta por Muehe (2006) (Figura 06) ou mesmo que esteja amparada nos artigos das supracitadas leis.

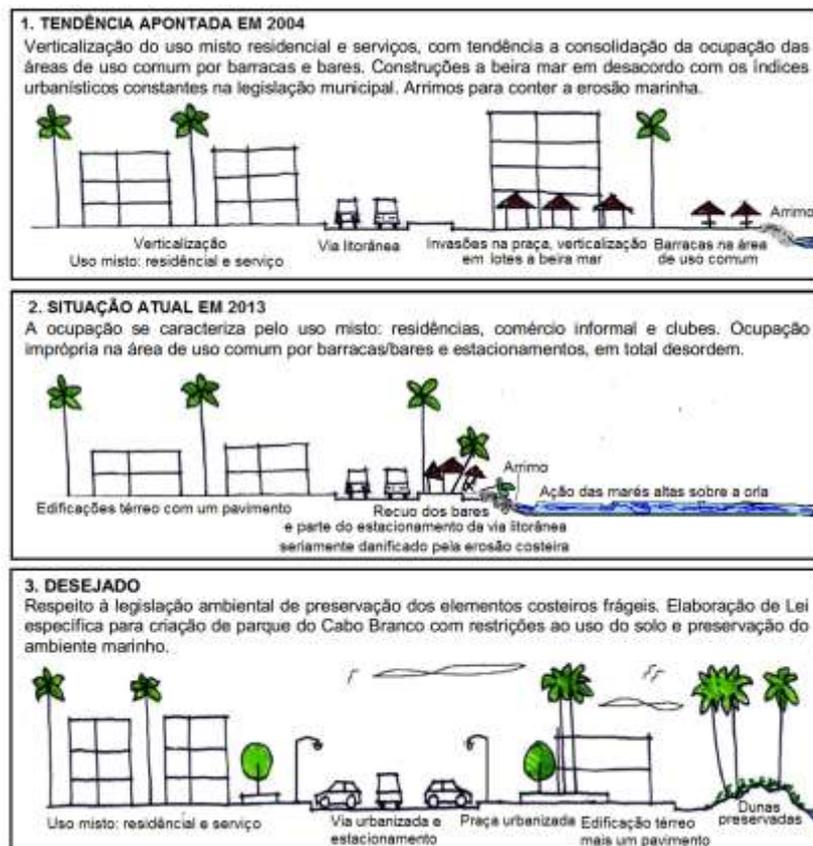
**FIGURA 07: Croquis esquemáticos da área.**

Só para fins de comparação, as previsões apontadas pelo Plano de Gerenciamento Costeiro, elaborado ainda em 2004 pela gestão pública municipal, previam uma forte tendência de ocupação de áreas de uso comum à beira mar por barracas, bares, residências e arrimos, a maioria em desacordo com critérios estabelecidos pela legislação municipal (Figura 07).
