“Notas sobre a arquitetura rural paulista do segundo século” e a capela do sítio Santo Antônio. Imprecisões.

Fausto Barreira Sombra Jr.

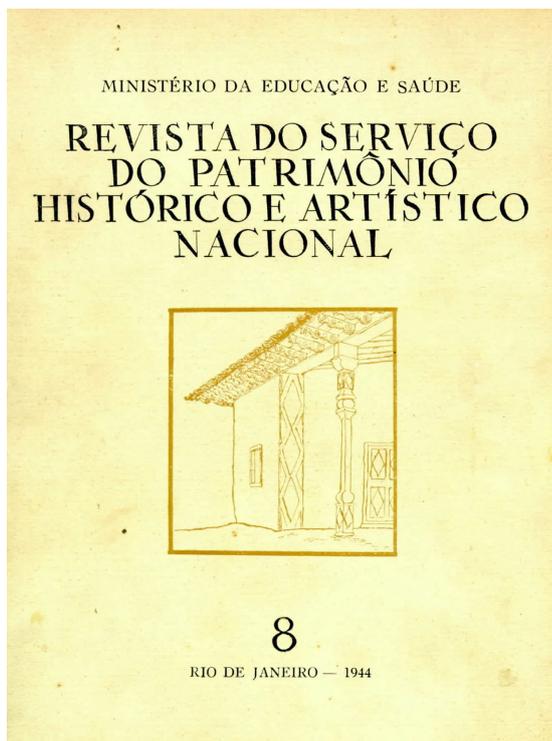
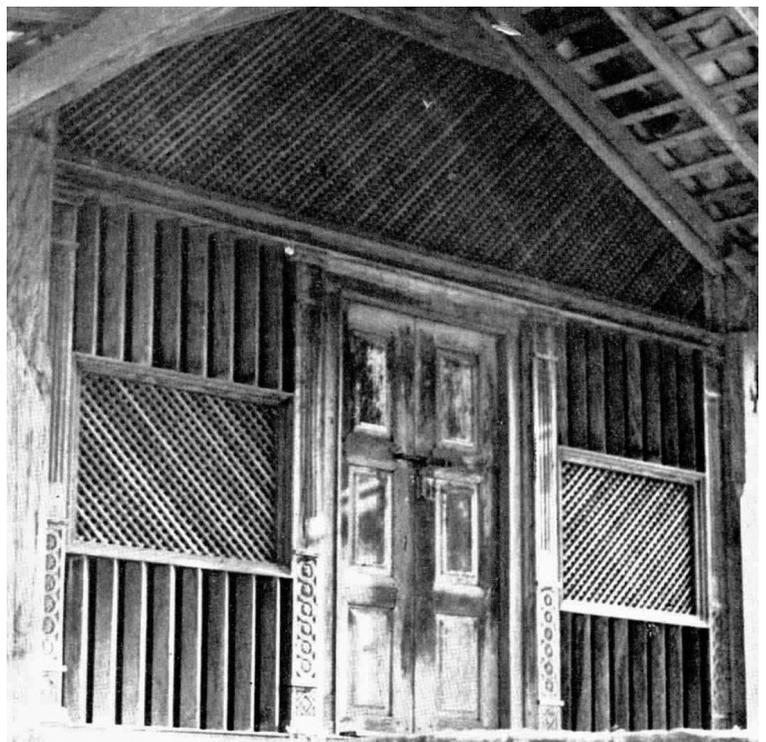
Figura 1: Capa da *Revista do Serviço do Patrimônio Histórico e Artístico Nacional*, n. 8 e Foto do alpendre reconstituído da capela do sítio Santo Antônio encontrada na página 235. Fonte: *Revista do Serviço do Patrimônio Histórico e Artístico Nacional*, n. 8.

Dentre as sete fotos que ilustram o sítio Santo Antônio no artigo, em nossa leitura, uma nos chamou mais atenção: a imagem publicada na página 235, conforme ilustrado no início deste texto ao lado da capa da *Revista do Sphan*. Nela podemos observar o alpendre frontal da capela do sítio Santo Antônio já reconstituído, inclusive com a presença dos painéis muxarabis, laterais e superior, instalados ao lado da porta de acesso à nave principal. Tais elementos arquitetônicos presentes no edifício nos sugerem 1945 como sendo o ano mais provável desta publicação, ou seja, em concordância com as palavras de Luís Saia em seu livro *Morada Paulista* e segundo a bibliografia presente na tese elaborada

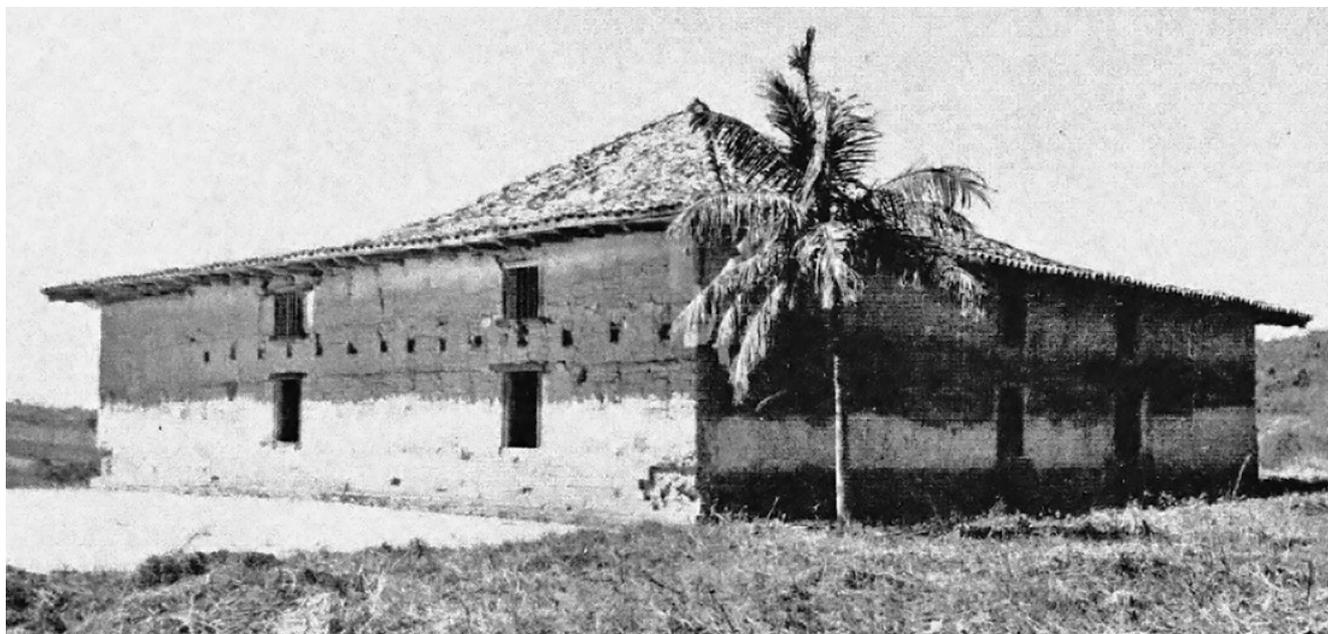
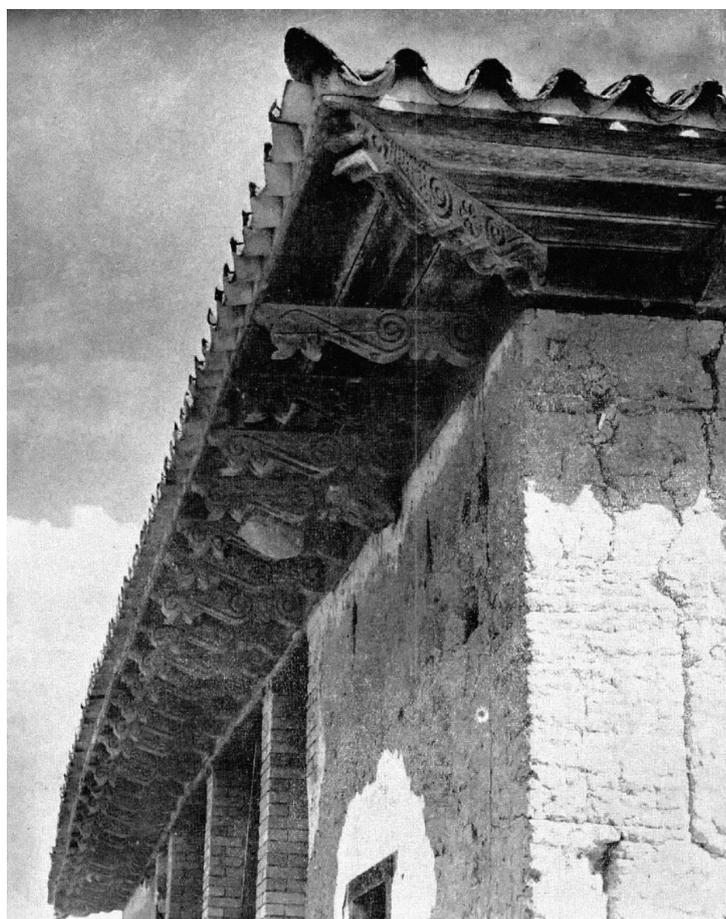
Figura 2: Casa-grande e, abaixo, detalhe dos cachorros do beiral frontal do sítio do Padre Inácio, s/d. Fonte: *Revista do Serviço do Patrimônio Histórico e Artístico Nacional*, n.8, p. 221, 218.

A partir desta breve introdução, Luís Saia desenvolverá seu denso raciocínio através, por vezes, de ilustrações dos exemplares citados, a começar por fotos da casa do Padre Inácio, conforme acima ilustrado, como através de fotos do sítio Santo Antônio – tanto do exterior da casa-grande, como do exterior e interior da capela –, além de duas imagens de pormenores das trancas de duas das portas, perfazendo estes elementos uns dos poucos acessórios metálicos que corresponderiam ao período primitivo das edificações.

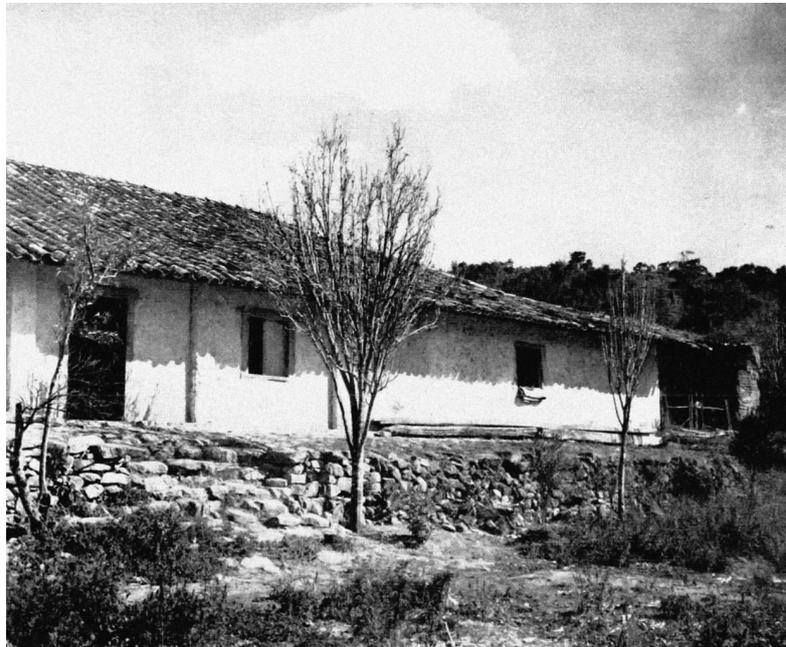
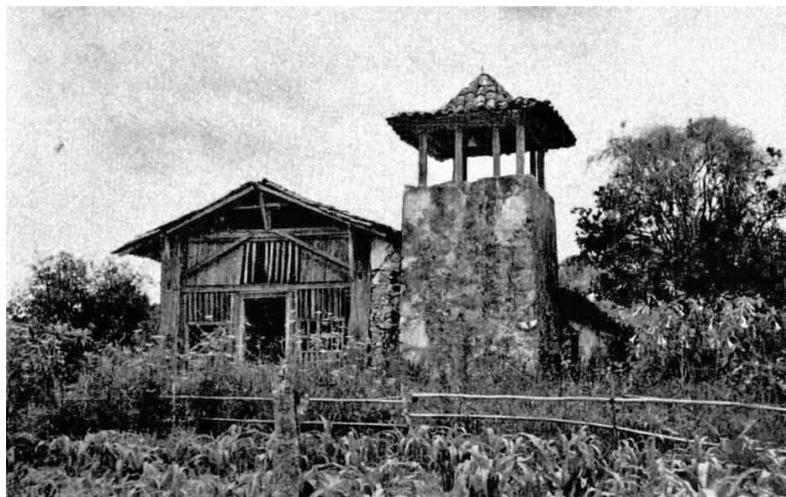
Figura 3: Casa-grande e, abaixo, capela do sítio Santo Antônio. Anterior ao restauro, s/d. Fonte: *Revista do Serviço do Patrimônio Histórico e Artístico Nacional*, n. 8, p. 221, 218.

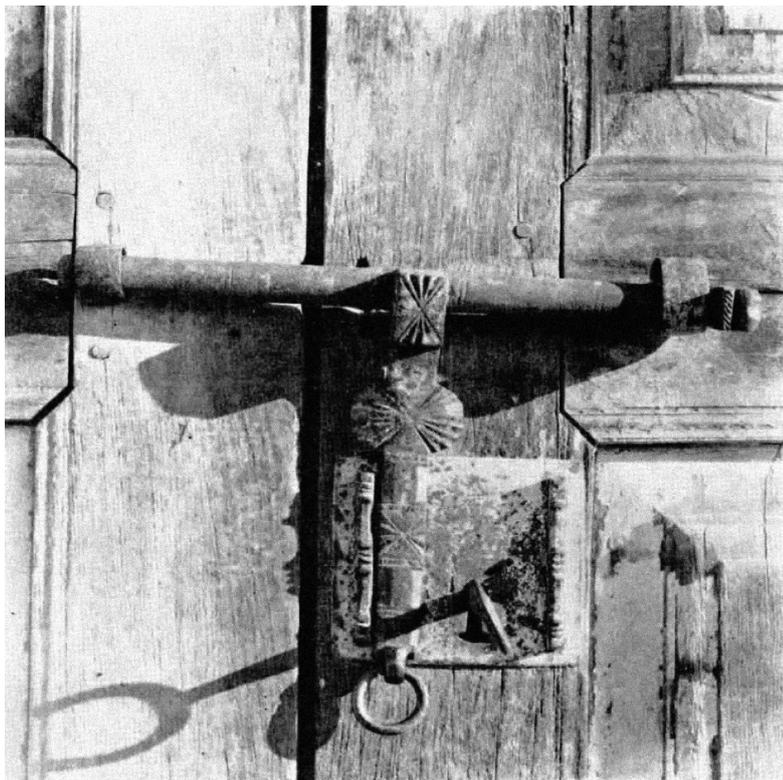
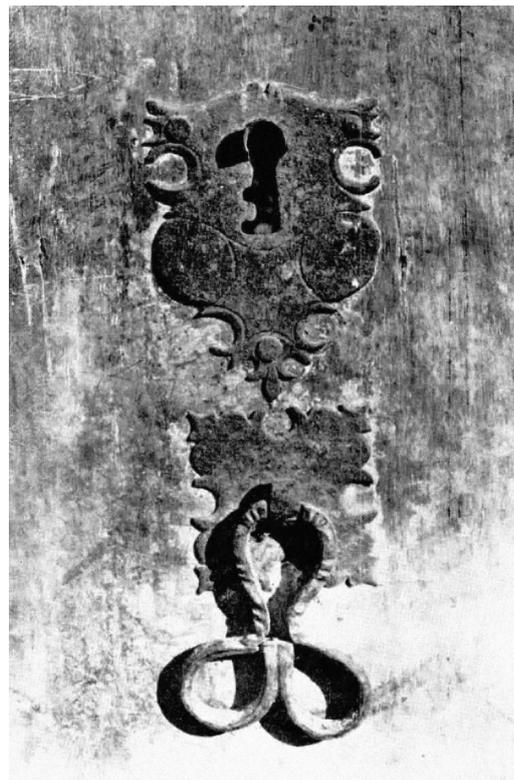
Figura 4: Ferragem da porta da capela e, ao lado, pormenor da ferragem da casa, s/d. Fonte: *Revista do Serviço do Patrimônio Histórico e Artístico Nacional*, n. 8, p. 234, 236.

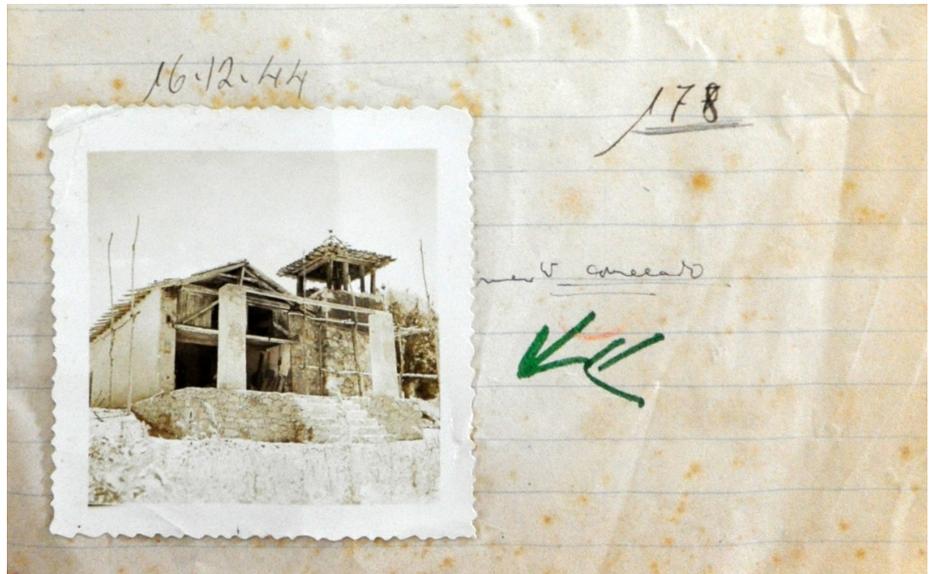
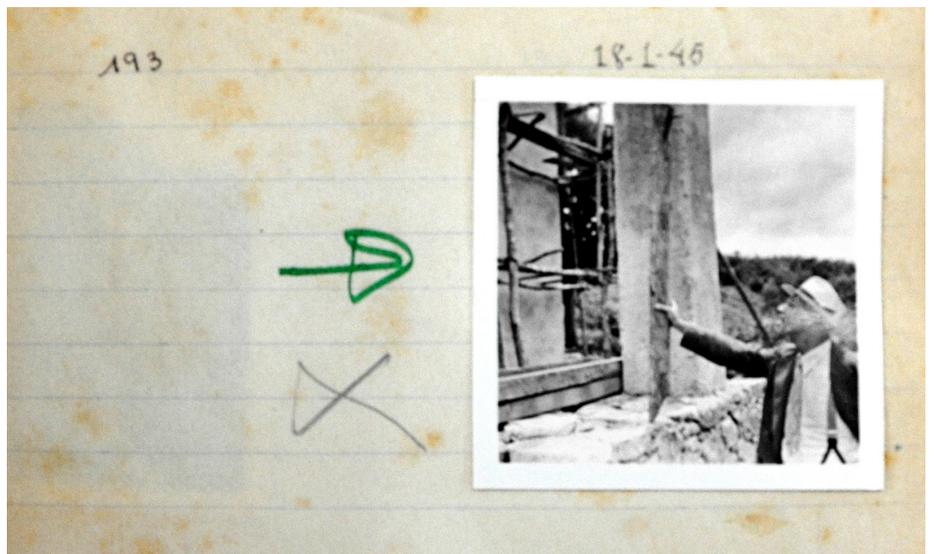
Figura 5 (topo): 1ª página do primeiro Caderno de Obras “41” e, ao lado, Foto n. 178 – capela sem a cobertura do alpendre e os painéis murarabis – 16/12/1944. Fonte: Caderno de Obras “41”, sítio Santo Antônio – Arquivo Fotográfico – 9ª SR Iphan-SP.

De acordo com o primeiro Caderno de Obras, definido como “41”, conforme podemos aferir nas imagens lá ordenadas, até 16 de dezembro de 1944 o alpendre e seus respectivos painéis muxarabis ainda não haviam sido instalados e ou concluídos, sendo que tal fato só ocorreria,

segundo as mesmas fontes, a partir de março de 1945. A imagem seguinte, foto n. 178, comprovaria tal afirmação. Nela observamos claramente a ausência de tais elementos, sendo que as demais fotos sequenciais a esta já seriam datadas do ano seguinte.

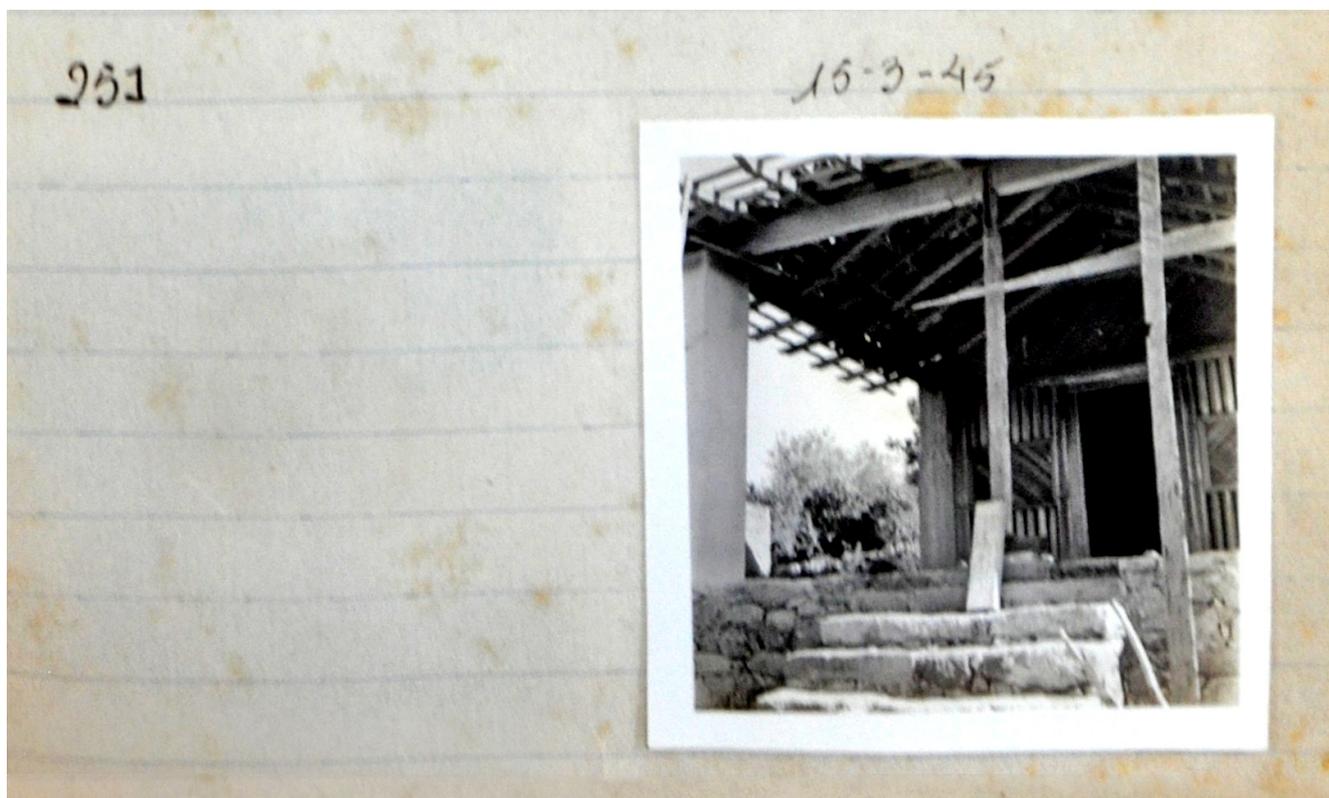
Figura 8: Fotos n. 272, 274 e 278 – vista externa do alpendre da capela, processo de restauro praticamente concluído – 25/08/1946. Fonte: Caderno de Obras “42”, sítio Santo Antônio – Arquivo Fotográfico – 9ª SR Iphan-SP.

Estas novas imagens, que ilustram exclusivamente o alpendre da capela, fotos n. 272, n. 274 e n. 278, se apresentam em estado e até mesmo em ângulos de visão muito similares ao observado na imagem da página 235 ilustrada inicialmente, abrindo a possibilidade para que a publicação da *Revista do Sphan* n.8, bem como o artigo de Luís Saia, compreendesse ao intervalo definido entre março de 1945 e agosto de 1946.

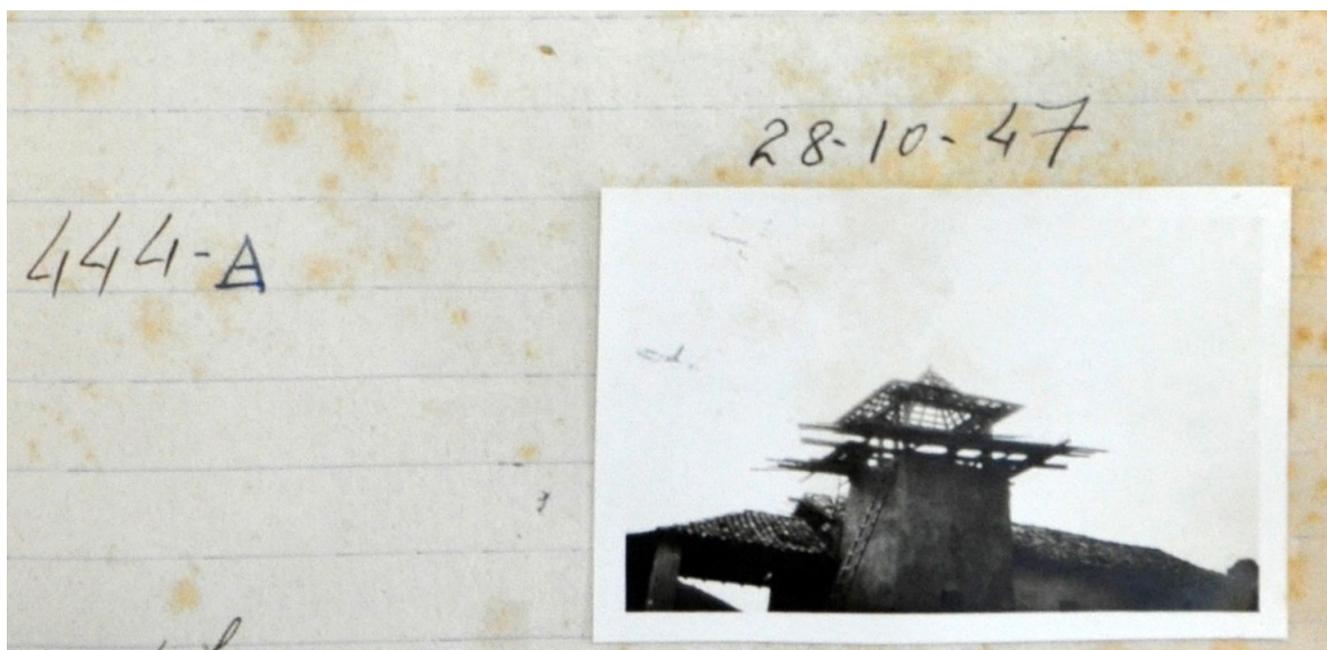
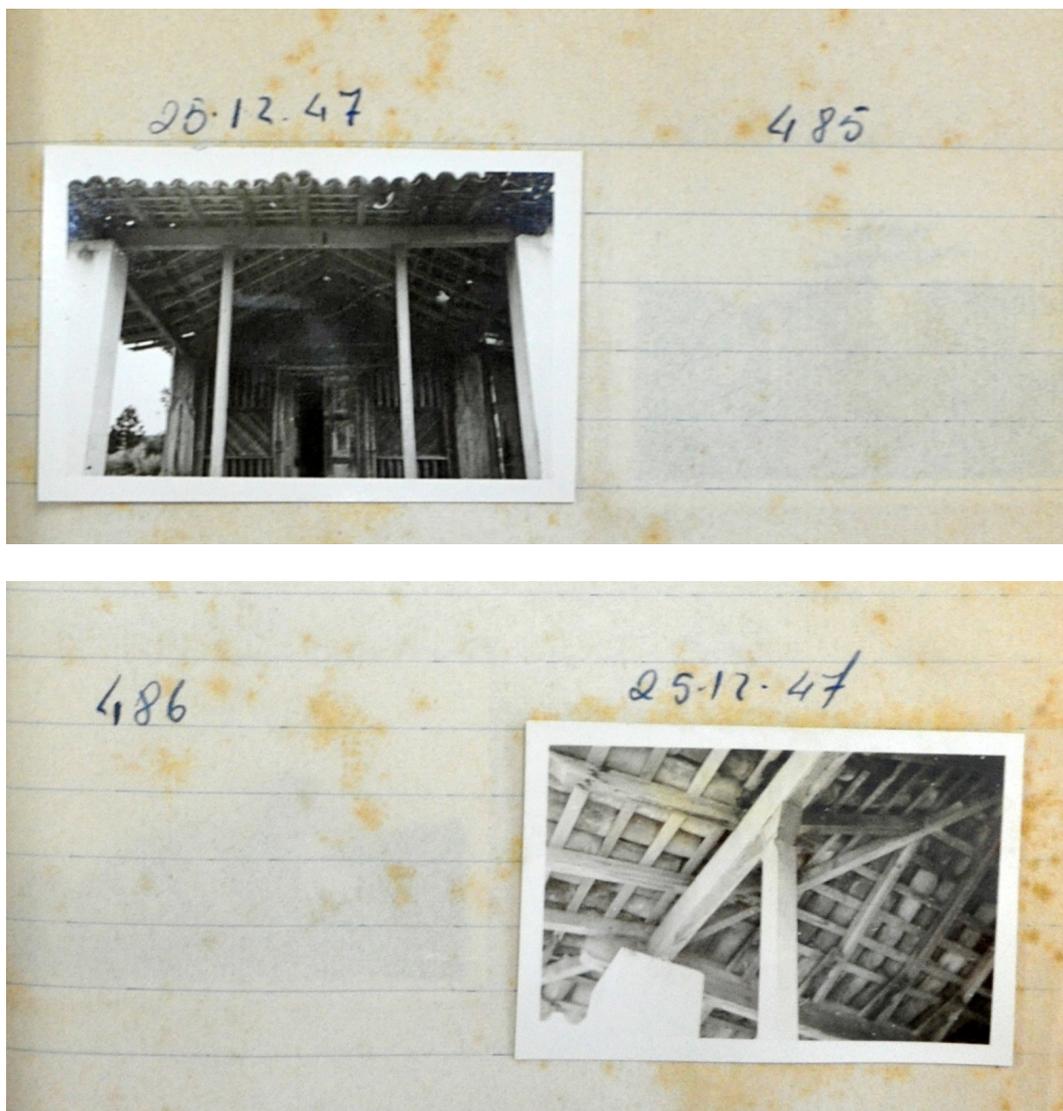
Figura 10: Foto n. 485 – vista externa do alpendre da capela com dois pilares intermediários, 25/12/1947, e Foto n. 486 – pormenor do topo do pilar intermediário em madeira sustentando a viga frontal do telhado, 25/12/1947. Fonte: Caderno de Obras “42”, sítio Santo Antônio – Arquivo Fotográfico – 9ª SR Iphan-SP.

apoios intermediários de madeira entre os pilares principais de pedra e massa do alpendre da capela. Esta interpretação se torna mais sólida na medida em que avançamos nas páginas seguintes, conforme podemos observar através das fotos n. 485 e n. 486, ambas de 25 de dezembro de 1947. Isso nos leva a cogitar que os respectivos apoios – também definidos como esteios –, agora posicionados de forma equidistantes no vão central da capela, teriam sido considerados como partes integrantes do alpendre conformador do conjunto original, fato já abordado pela historiadora Aracy Amaral em suas pesquisas publicadas em 1981, através de seu reconhecido livro *A Hispanidade em São Paulo: da casa rural a capela de Santo Antônio*²⁰, e no qual encontramos outros tantos questionamentos e proposições da autora frente aos trabalhos realizados pelo Chefe do 4º Distrito.

Tratava-se de novos pilares elaborados com base nos “restos de colunas” de madeira encontrados nas proximidades do conjunto, e cuja função – conforme nos descreveriam posteriormente o historiador Carlos Gutierrez Cerqueira e José Saia Neto, em 1997 –, “nunca pode ser adequadamente verificada”²¹.

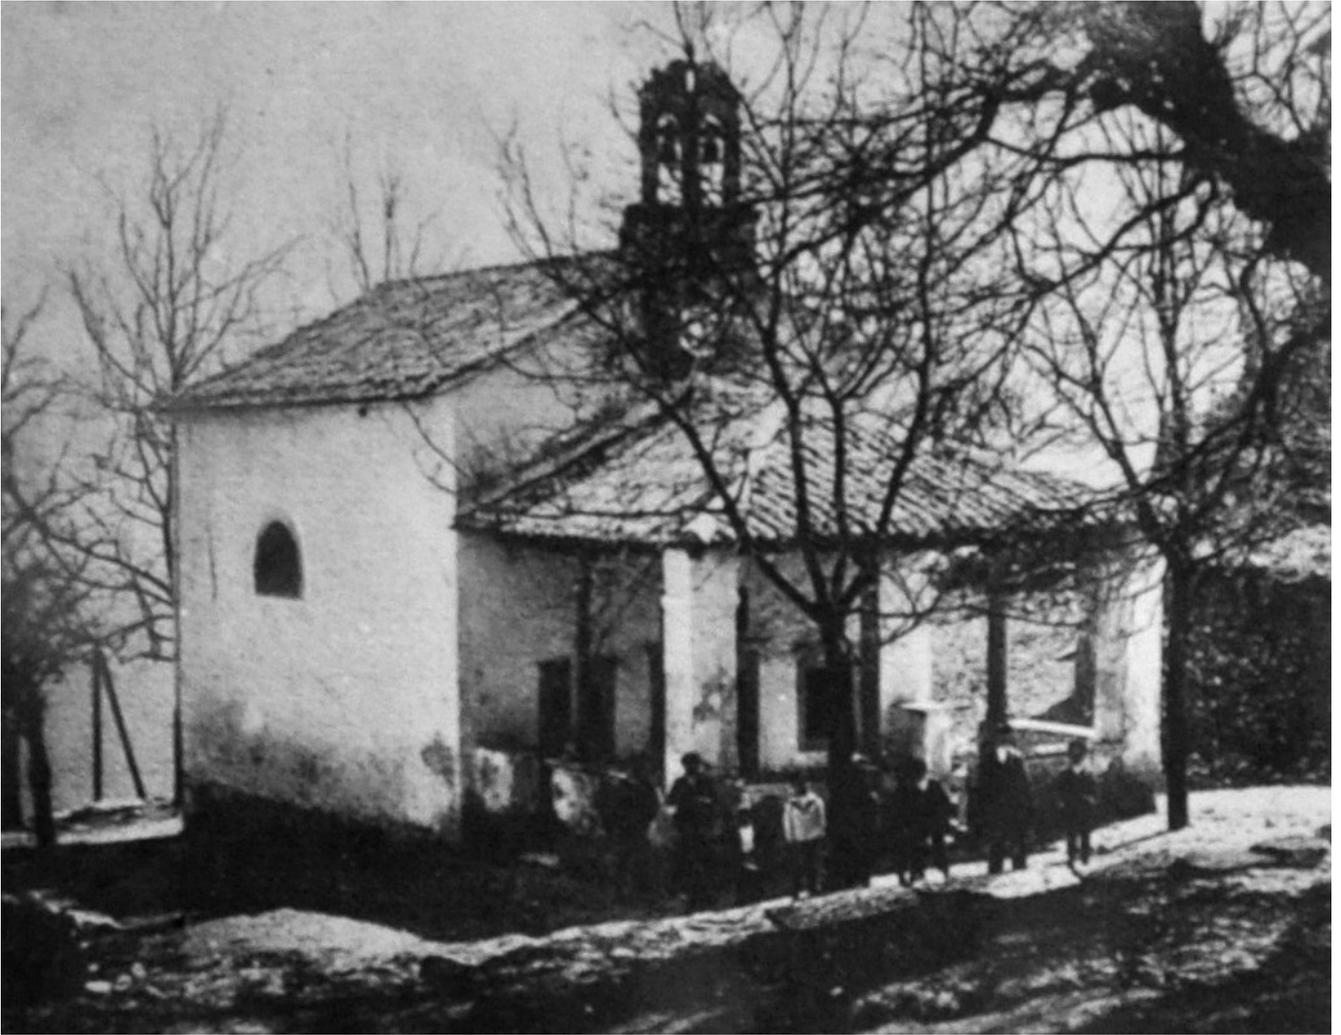
Figura 11: Foto capela medieval encontrada no Caderno de Obras e apontada como “Norte da Itália” e de período entre 1450-1500 – s/d. Fonte: Caderno de Obras “41”, sítio Santo Antônio – Arquivo Fotográfico – 9ª SR Iphan-SP.

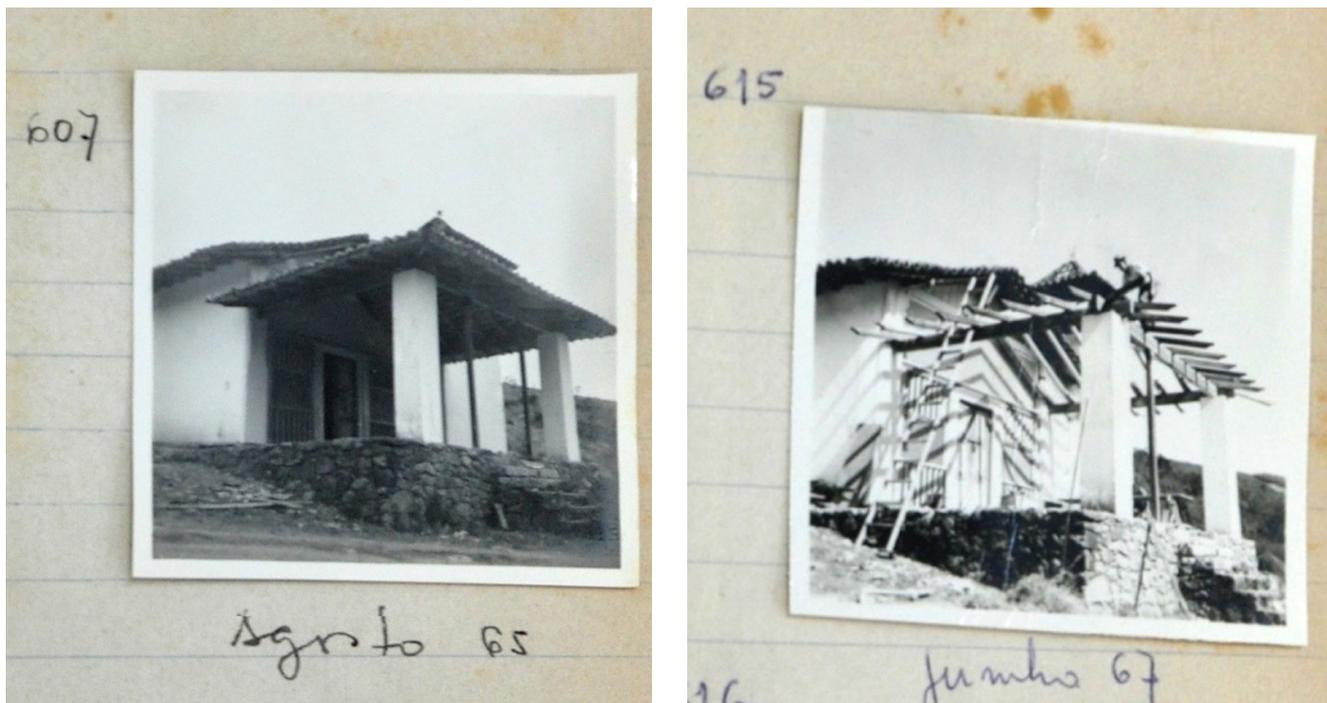
Figura 12: Foto n. 607 – vista externa do alpendre da capela com dois apoios intermediários – 08/1965. Foto n. 615 – vista externa do alpendre da capela sem as telhas para remoção dos apoios intermediários – 06/1967. Fonte: Caderno de Obras “42”, sítio Santo Antônio – Arquivo Fotográfico – 9ª SR Iphan-SP.

Primeiramente relacionado a dois documentos que retratam e comprovam o último caso relatado acerca da remoção dos esteios intermediários do alpendre da capela, conforme trecho abaixo transcrito de uma correspondência de Lúcio Costa, presente na “Informação n. 46”, de 15 de fevereiro de 1966, autorizando o chefe do então 4º Distrito na remoção dos referidos apoios, bem como a

“À época da consulta do Saia – 23 de julho de 65 – eu estava na Inglaterra. Não vejo inconveniente na retirada dos esteios do alpendre. Importa porém fazer a secção do frechal (altura, uma vez que a largura é conhecida pelo recorte dos cachorros) em função do vão; com certa margem, para evitar que com o tempo venha a selar.

Alpendre da capela. Acabamento. Dois problemas, surgidos na época da consolidação deste monumento, devem ser agora resolvidos. 1) colunas de madeira que dividem o vão da fronteira. Foram encontrados restos destas colunas (uma parte fuste e o capitel). O frechal utilizado nas obras realizadas no decênio de 40 é emendado. Com as obras de recomposição da pintura da fachada está me parecendo que a solução existente (com as duas colunas de madeira dividindo o espaço em três vãos) é discutível e inclusive se deve pensar numa experiência como a remoção das referidas colunas de madeira. Consequentemente o frechal deve ser substituído por uma peça inteiriça, o que não será problema. 2) Os cachorros do alpendre (um deles foi fotografado nas mãos de Mario de Andrade) tem um rebaixo na extremidade interna. Na época da execução das obras realizadas na década de 40 o remate incerto desta solução foi deixado em suspenso. Agora é necessário resolve-lo. As bitolas da peça que deve rematar o encoramento (e travamento) destes cachorros são dadas pelo cachorro encontrado. V. croquí anexo. Parece que a solução mais razoável é colocar esta peça que trava extensivamente os cachorros."
