Luís Saia, um pioneiro na restauração de casas bandeiristas

Lia Mayumi

Resumo

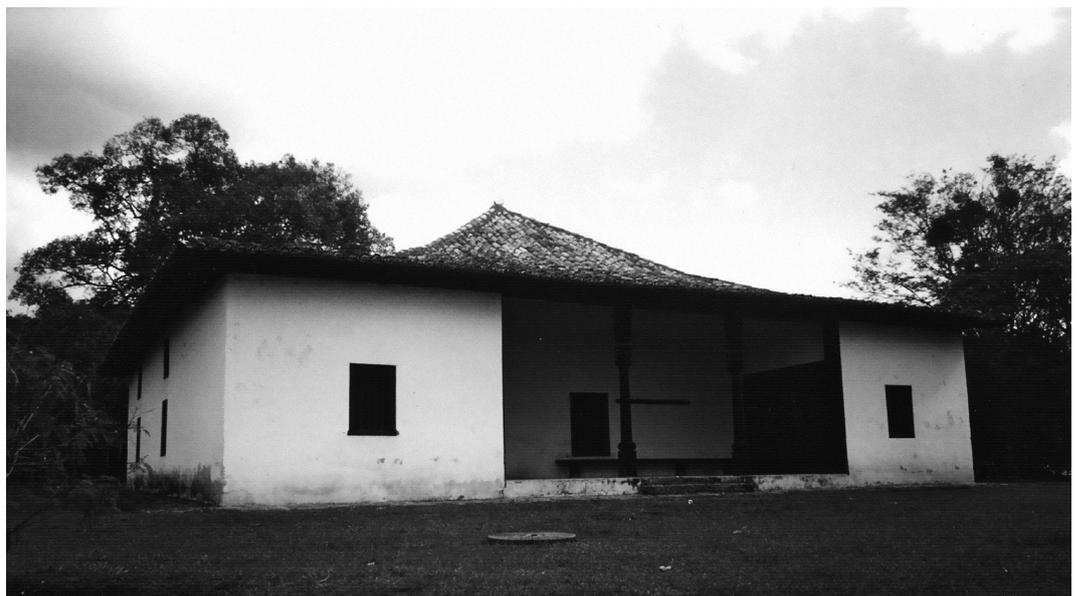
Figura 1: O tipo “puro”: Casa do Padre Inácio, restaurada em 1947. Fonte: Fotografia da autora, 2004.

ficar demonstrada a sua correspondência com as condições históricas de São Paulo do século XVII. Segundo Saia, o Sítio do Padre Inácio, com sua construção quadrangular, achapada, definida e segura possuía integralmente as soluções plásticas e técnicas que melhor representavam a psicologia e a situação social do seu dono, o fazendeiro paulista “*agenciador de bandeiras, senhor absoluto do sertão desbravado, dono das terras, da família e da escravaria, distribuidor de justiça e de religião*” (SAIA 1944, p 272) (Figura 1)

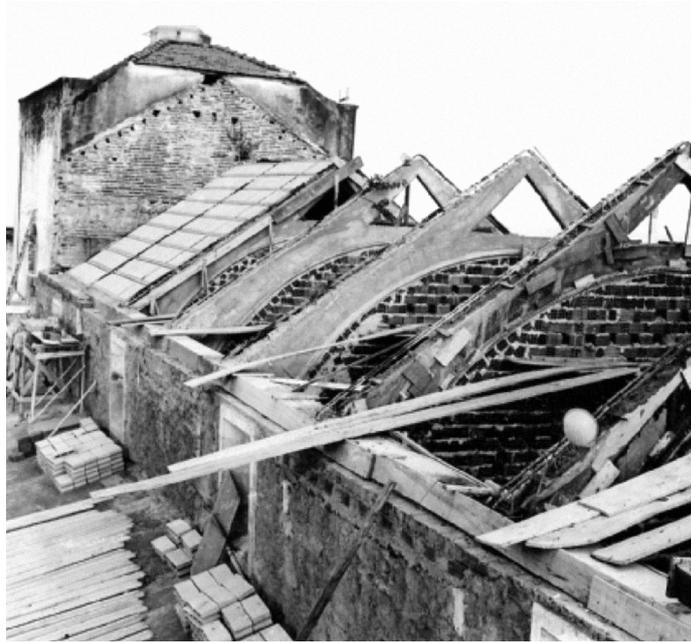
Figura 2 (topo): Sé de Olinda durante a restauração. Madeiramento do telhado substituído por estrutura de concreto armado. Fonte: Arquivo FUNDARPE.

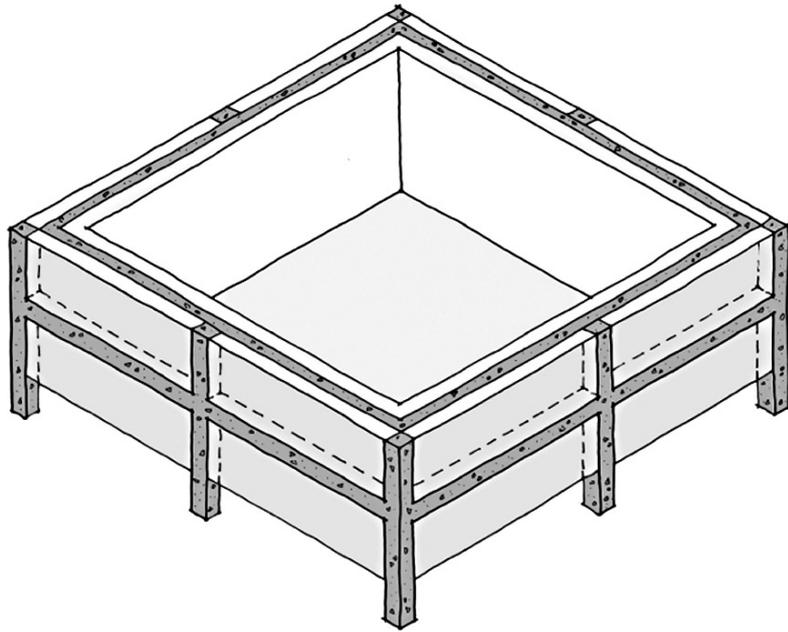
Figura 4 (topo): Esquema do esqueleto de concreto armado. Fonte: Desenho de Tatiana Cipoli, com base em croquis de Lia Mayumi.

Primeiramente, as peças de concreto armado serviam diretamente à estabilização e consolidação estrutural, através de um esqueleto de concreto armado inserido nas paredes de taipa (Figura 4). Segundo, as peças de concreto ciclópico ou de concreto comum serviam ao preenchimento de lacunas e assim, indiretamente, também à consolidação estrutural, na medida em que preenchiam vazios e passavam a permitir novamente o descarregamento de cargas através delas (Figura 5). Terceiro, Saia concebeu placas de concreto para contornarem todo o perímetro externo da construção numa faixa de 60 centímetros de altura média a partir do solo, como solução para impermeabilizar os muros contra a erosão provocada por respingos de água de chuva caídos do beiral (Figura 6).

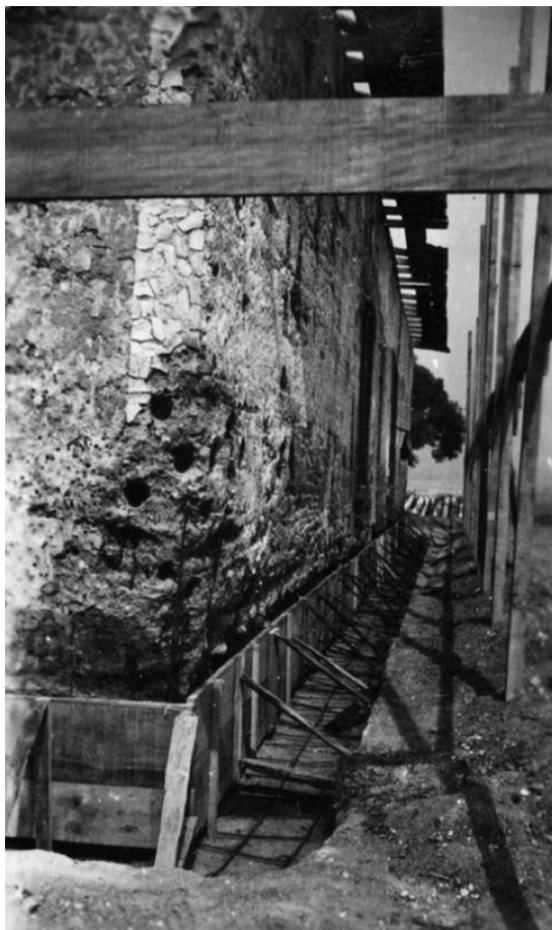
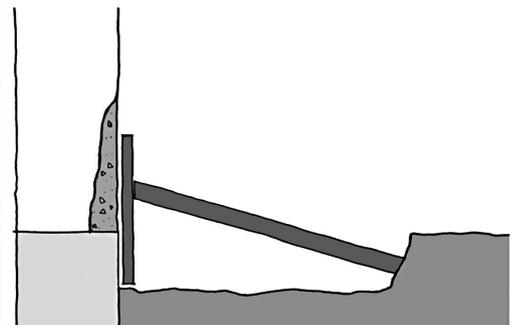
Figuras 5 e 6: Casa do Butantã. Preenchimento com concreto, de lacunas na taipa. Formas preparadas para início da concretagem. 1954. Fonte: *Caderno de Obras – Casa do Bandeirante*. Acervo PMS/Pres.

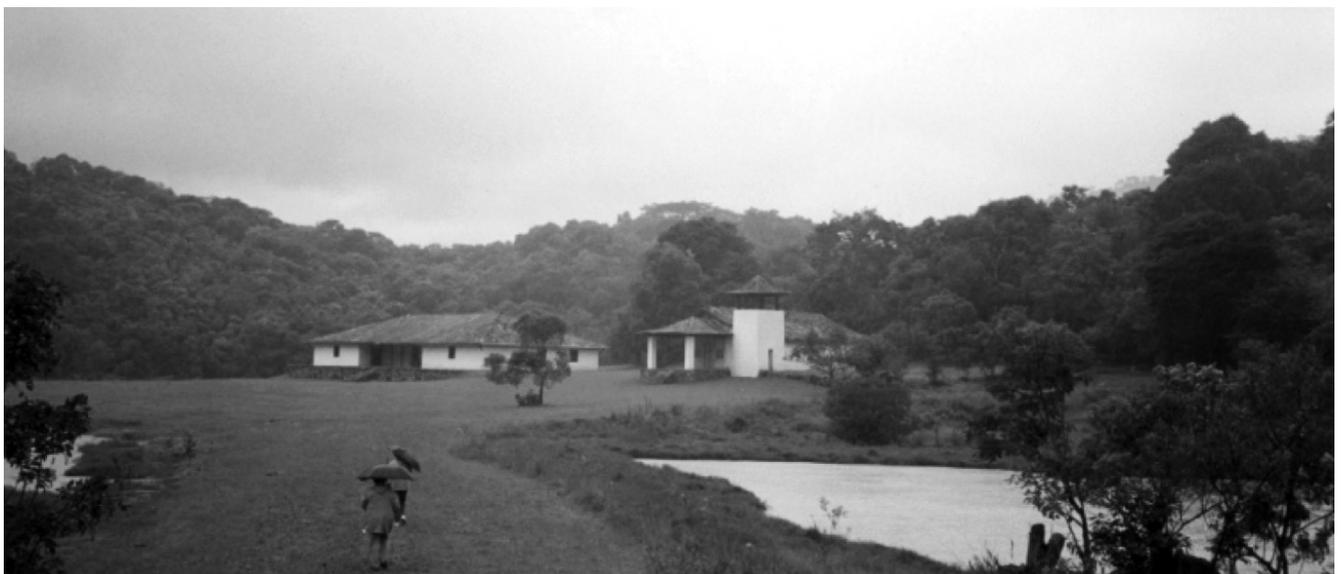
Figura 7: Sítio Santo Antonio. Gramado, lago e mata no lugar da roça. Fonte: fotografia gentilmente cedida por Maria Lucia Perrone Passos, 2004.

*realidade através de uma série de operações. Um lago que já existia foi aumentado para formar um espelho d' água e diminuir a área de tratamento – mato que cresce, com cobra, essas coisas. Achou-se que o melhor tratamento para a área envoltória do monumento seria grama. Como um grande capacho que inclusive evitaria pés de barro na casa. E a experiência provou ser essa a melhor solução. A idéia é formar um conjunto”.*¹⁴

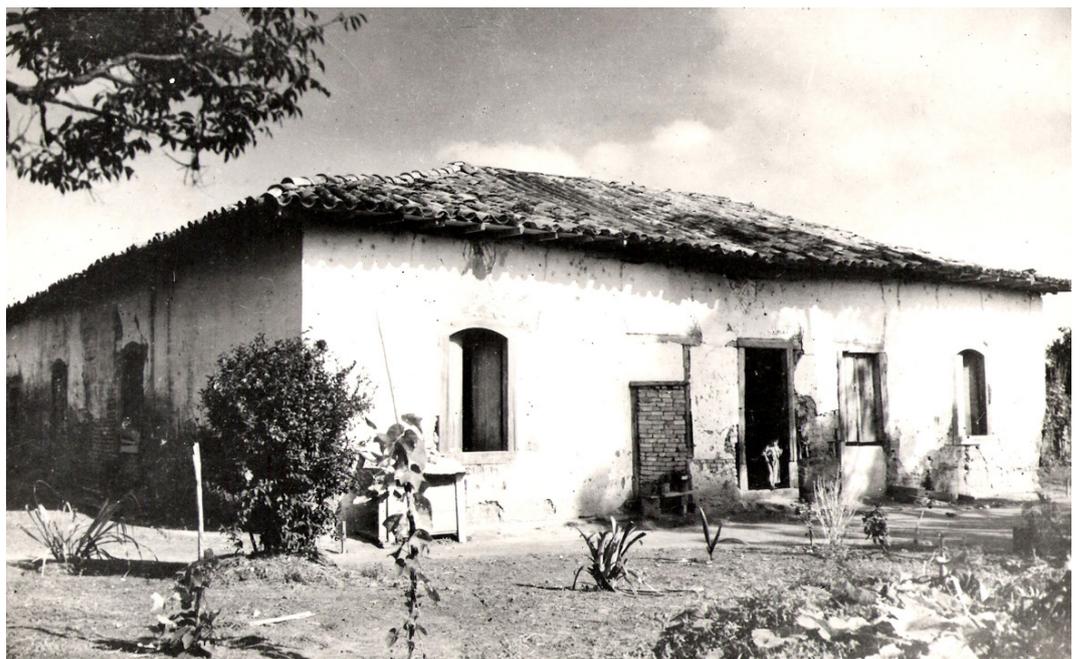
Figura 8: Casa do Bandeirante, março 1954. Fonte: fotografia de Germano Graeser, Arquivo DPH/Pres./STLP.

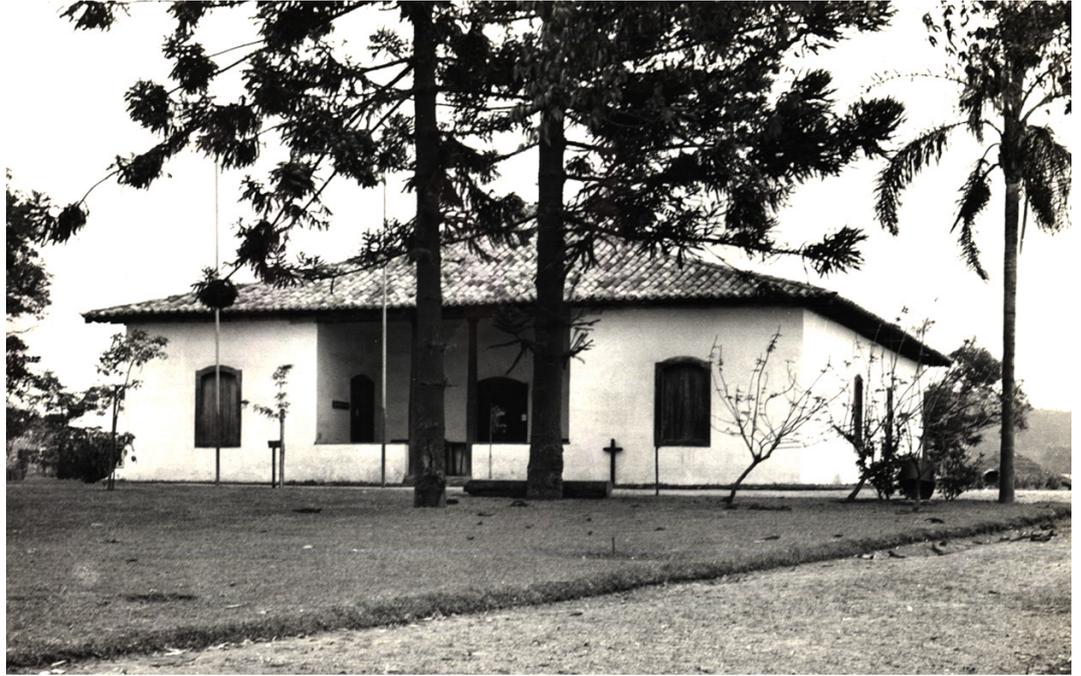
Figura 9: Casa do Bandeirante após a restauração. Fonte: Arquivo DPH/Museu da Cidade, s.d.

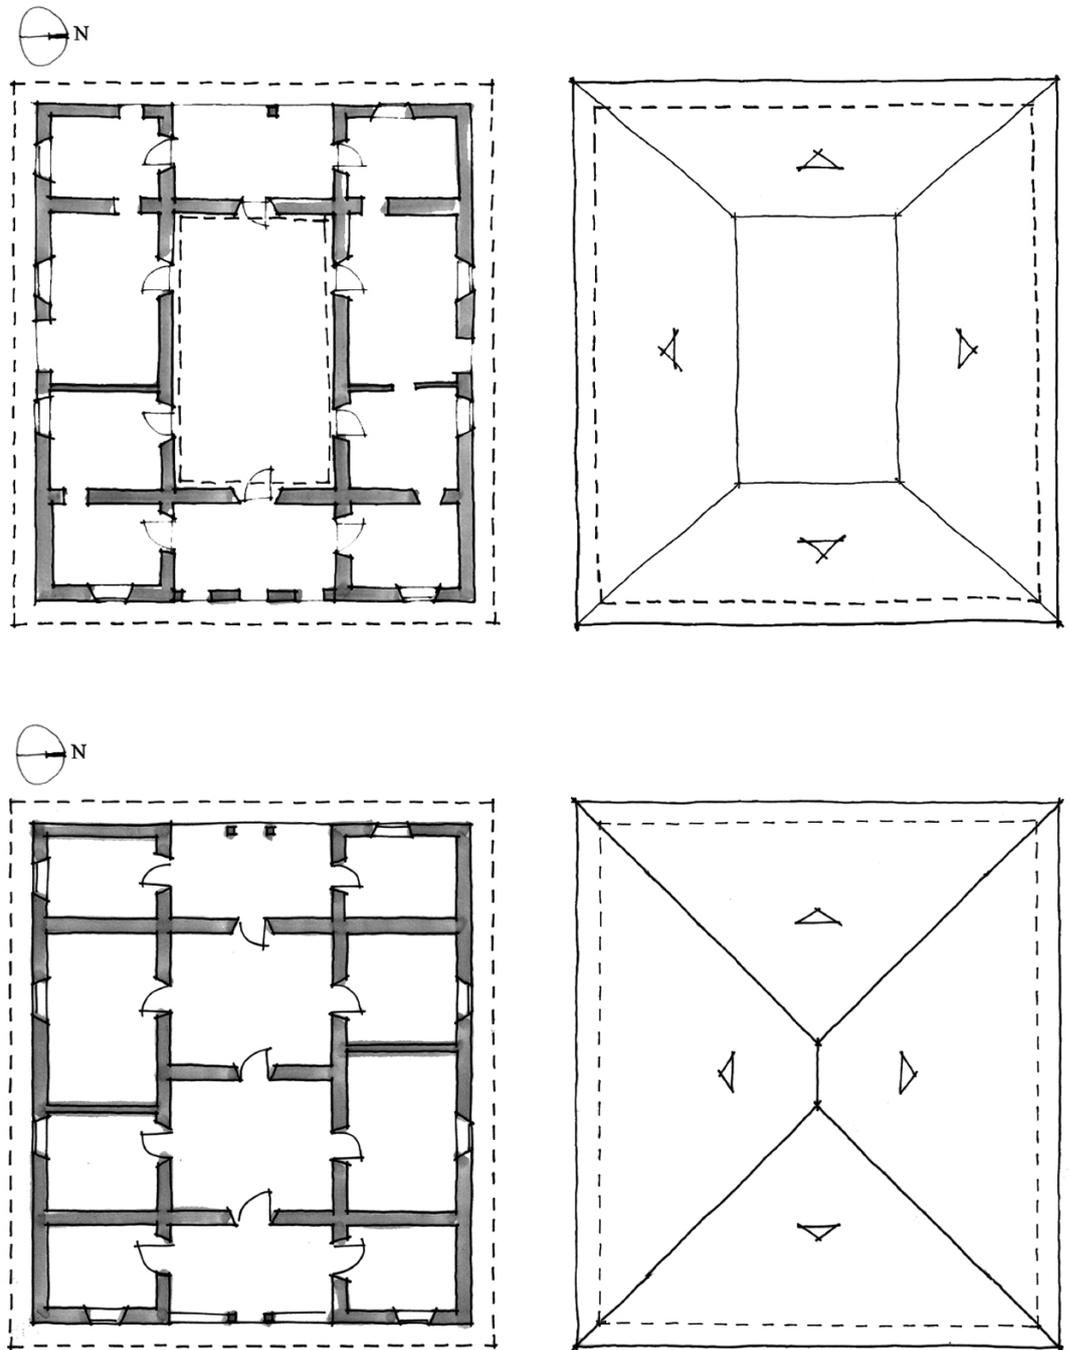
Figura 10 (topo): Planta baixa e do telhado, antes da restauração. Fonte: desenhos de Tatiana Cipoli, com base em croquis de Lia Mayumi.

Figura 11: Planta baixa e do telhado, depois da restauração. Fonte: desenhos de Tatiana Cipoli, com base em croquis de Lia Mayumi.

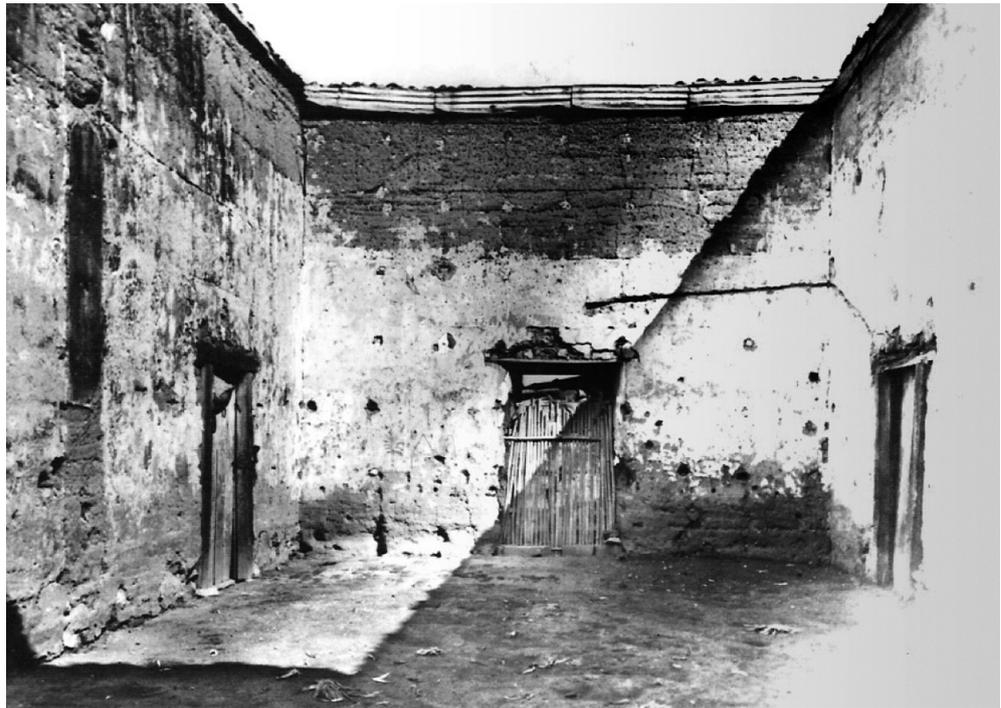
Figura 12 (topo): Casa do Bandeirante - Pátio formado no centro da construção, onde a cobertura fora removida, ou havia desabado. Note-se, no maciço esquerdo, sinal de parede desaparecida. Fonte: fotografia G. Graeser, março de 1954, Acervo PMSP/Museu da Cidade.

Figura 19: Alicerce já descoberto, de parede que existiu no cômodo central (Ver Figura 12). Em 10-7-1954. Fonte: *Caderno de Obras – Casa do Bandeirante*. Acervo PMSP/Pres.

Figura 28: Detalhe do corte transversal, mostrando o local e dimensão da cinta no respaldo da parede concêntrica interna. O desenho da esquerda mostra o rufo metálico encontrado antes da restauração, no local onde o frechal ficou descoberto pela ausência do telhado (Ver Figura 12).

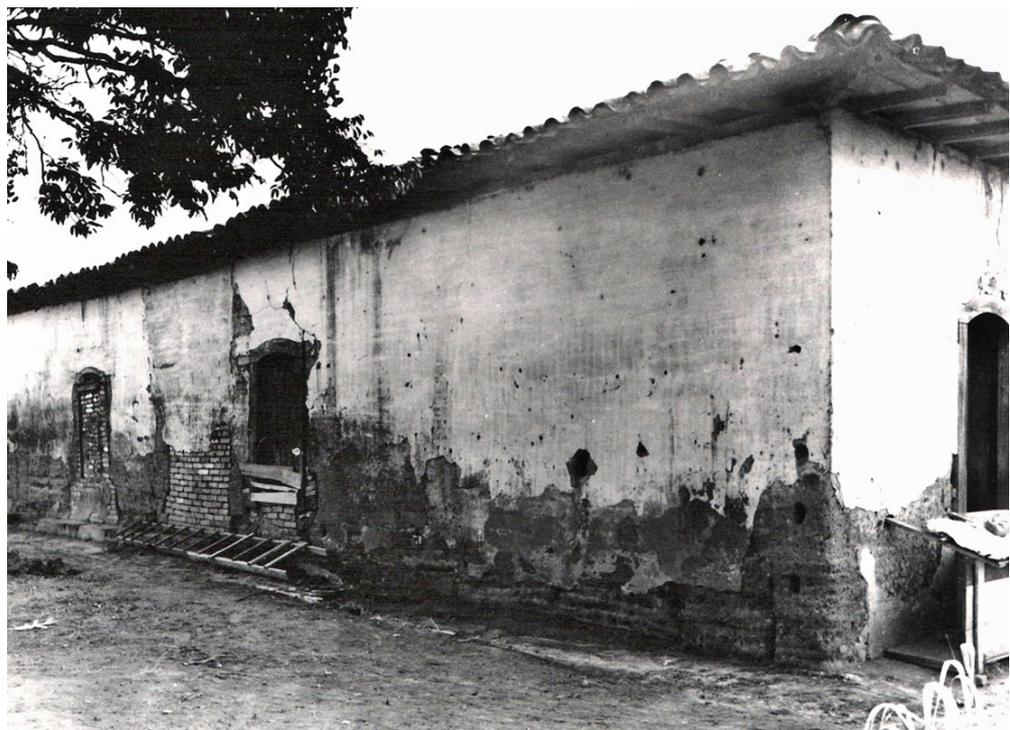
Figura 13: Casa do Bandeirante - Fachada Sul. Base de parede erodida por respingos de chuva. Envasaduras emparedadas. Esquadrias desaparecidas. Lacunas preenchidas com camisas de tijolos de barro. Fonte: fotografia de Germano Graeser, março de 1954, Acervo PMSP/Museu da Cidade.

1. Erosão das paredes periféricas da casa, restrita à porção inferior próxima ao solo, pela parte externa, devido à água de chuva (Figura 13);
2. Lacunas (“cáries”) nas paredes, decorrentes da ação de térmitas, cabodás e desagregação localizada (Figura 14);
3. Fendas e trincas nas paredes, provocadas por desagregações localizadas dos maciços de taipa (Figuras 13 e 14);

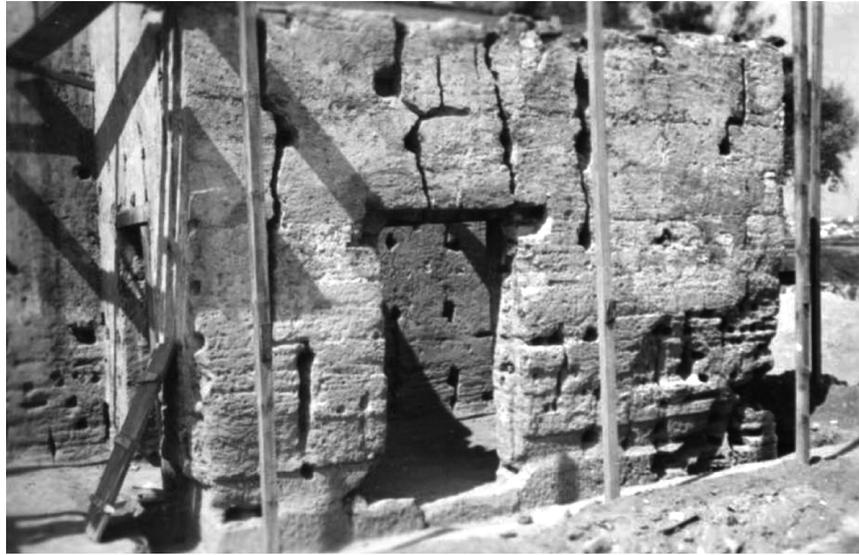
Figura 14 (topo): Casa do Bandeirante - Lacunas ("cáries"), em 16-9-1954. Fonte: *Caderno de Obras – Casa do Bandeirante*. Acervo PMSP/Pres.

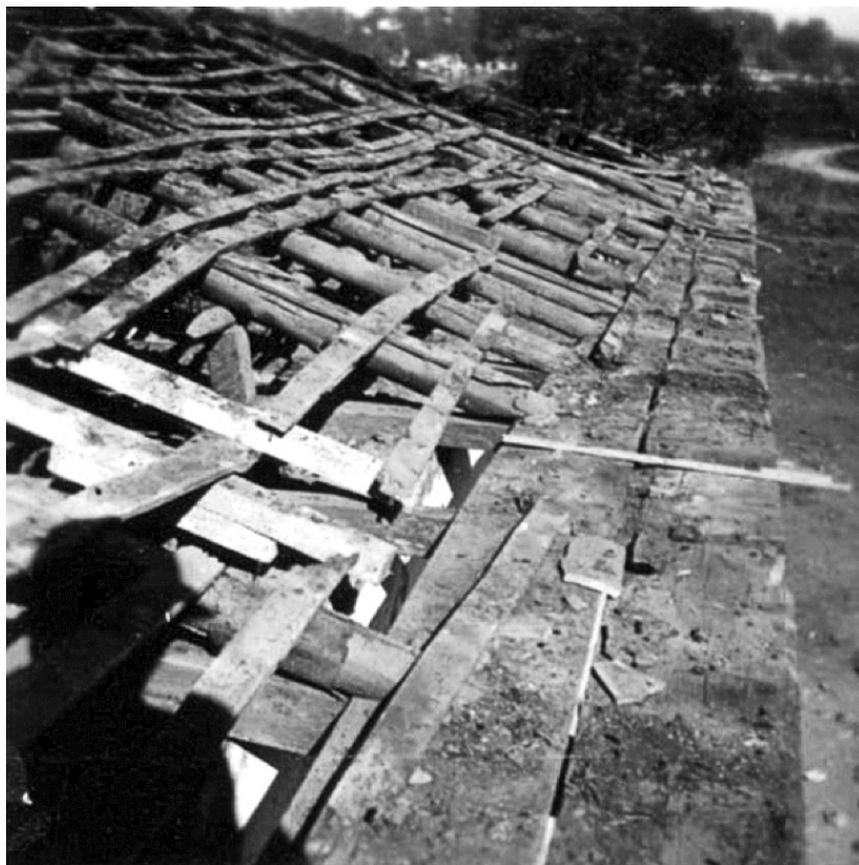
Figura 15: Casa do Bandeirante - Madeiramento leve do telhado desorganizado (forro do beiral, ripas, caibros roliços), no início da obra, em 14-7-1954. Fonte: *Caderno de Obras – Casa do Bandeirante*. Acervo PMSP/Pres.

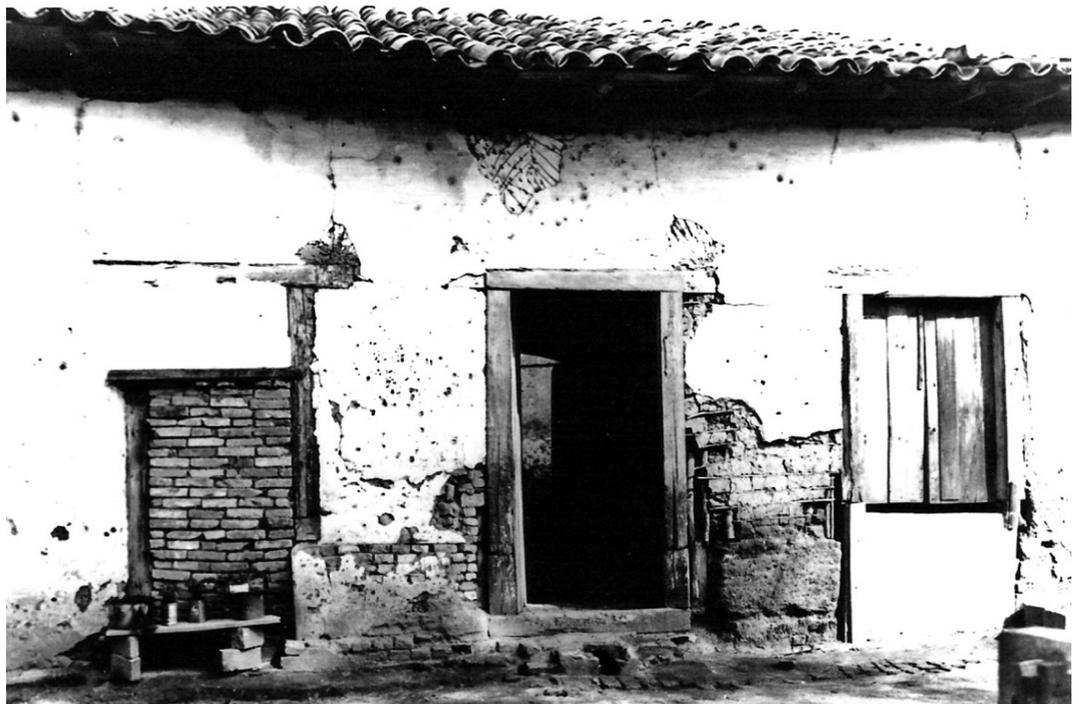
Figura 16: Alpendre fechado por parede de pau a pique, com porta emparedada, antes da desmontagem da parede. Fachada Leste. Fonte: Acervo DPH/ Museu da Cidade.

As prospecções das paredes consistiam em remover completamente os revestimentos, tivesse ele uma ou mais camadas, não importando se ele estava bem ancorado ou despregado da taipa. Sacrificava-se o revestimento para procurar janelas ou portas tapadas, ou marcas de paredes encostadas (ou amarradas, através de malhetes) às remanescentes (Figura 14). Nesta etapa da prospecção das paredes já se eliminam, juntamente com os revestimentos, todos os “acréscimos intermediários”, tais como divisórias de pau a pique, paredes e encamisamentos de tijolos e tabiques de madeira desconformes com a tipologia original. Depurava-se a planta da casa e ao mesmo tempo se descobriam vestígios para recompor estruturas primitivas. (Figuras 16, 17 e 18)

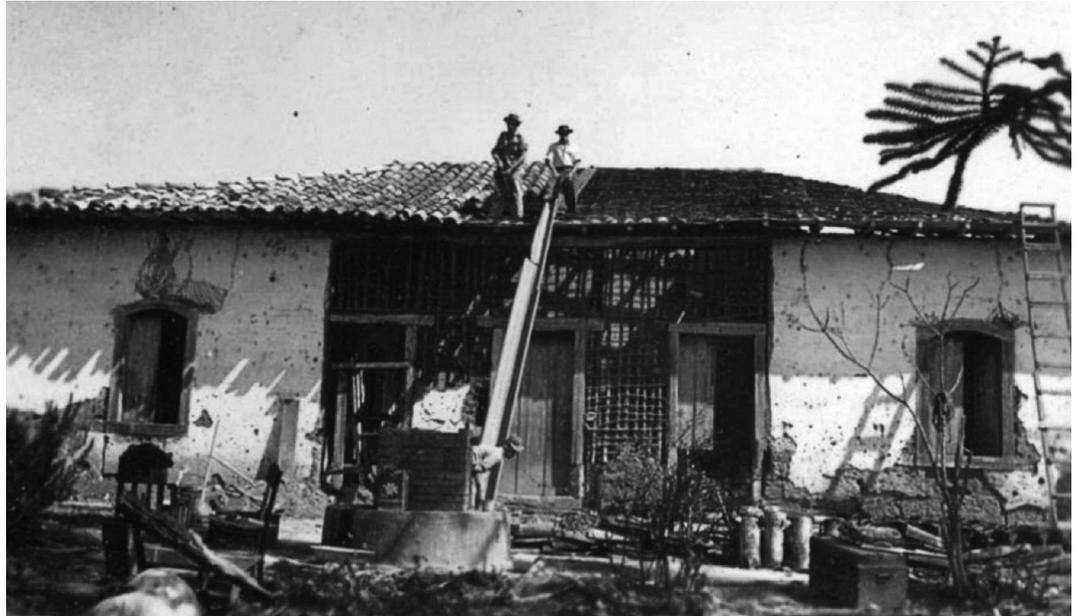
Figura 17 (topo): Desmontagem da parede de pau a pique que fechava o alpendre Leste. Em 30-7-1954. Fonte: *Caderno de Obras – Casa do Bandeirante*. Acervo PMSP/Pres.

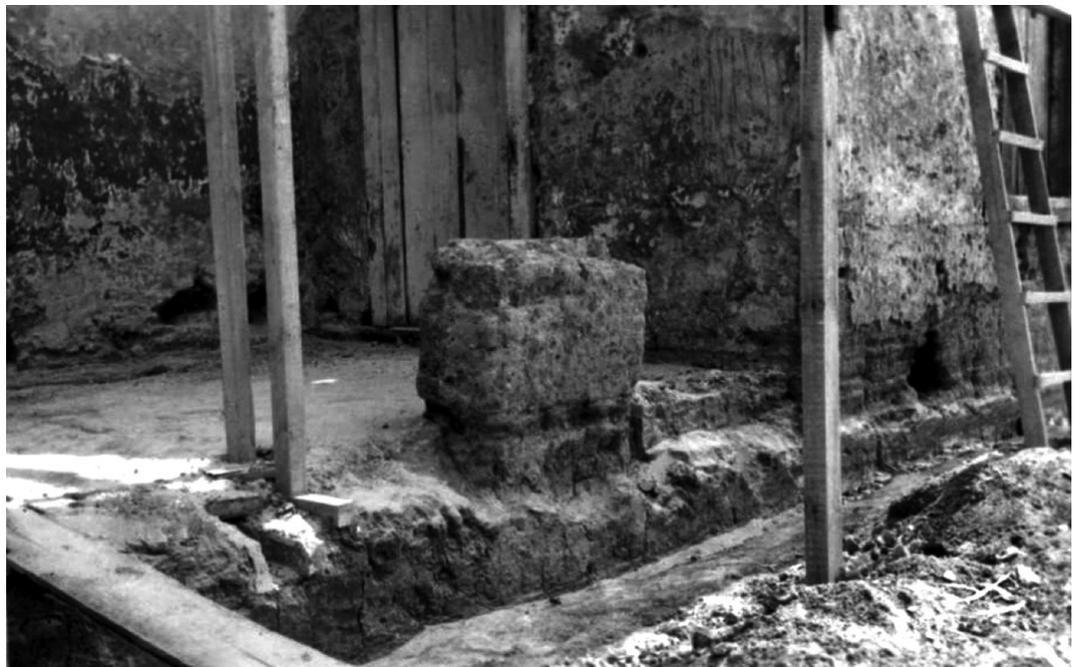
Figura 18: Vestígio de muro de taipa, que autorizou a reconstituição da mureta, revelado após a demolição da parede que fechava o alpendre Leste. Em 24-8-1954. Fonte: *Caderno de Obras – Casa do Bandeirante*. Acervo PMSP/Pres.

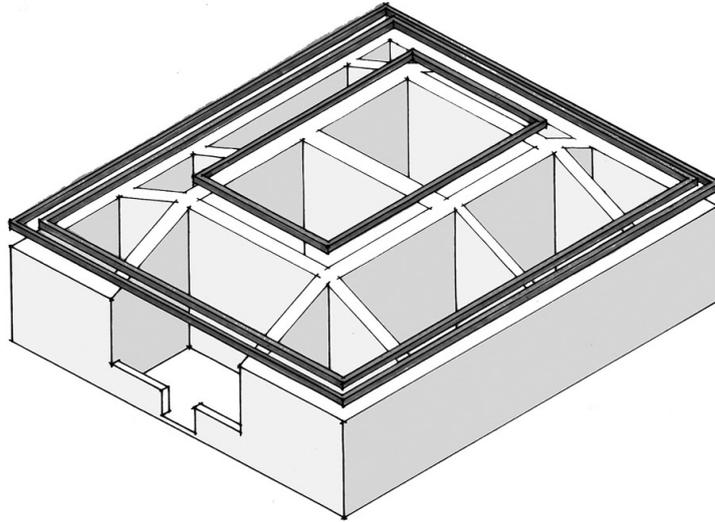
Figura 20 (topo): Desenho esquemático das paredes concêntricas com os frechais correndo sobre elas. Fonte: desenhos de Tatiana Cipoli, com base em croquis de Lia Mayumi.

principais, compostas por maciços independentes (somente encostados, sem amarração) formam dois anéis concêntricos. Entre os anéis, as paredes (também sem amarração) de divisão dos ambientes fazem o contraventamento dos maciços. As paredes de taipa são construídas sobre alicerces também de taipa. Além do peso próprio, as paredes suportam o peso do telhado, que é descarregado uniformemente ao longo da extensão das paredes com a ajuda de frechais pousados sobre o respaldo do anel externo e do anel interno (Figura 20). Os frechais (tanto no anel interno como no externo) trabalham tracionados pelos empuxos laterais dos caibros armados, anulando esses empuxos, de forma que os empuxos não são transmitidos às paredes. Às paredes são transmitidas exclusivamente cargas normais (forças verticais) (Figura 21). Cada anel formado pelos frechais mantém-se tracionado (e dessa forma anula os empuxos e cargas provenientes dos caibros) com a ajuda de sambladuras do tipo “rabo de andorinha” nas suas extremidades (Figura 22).

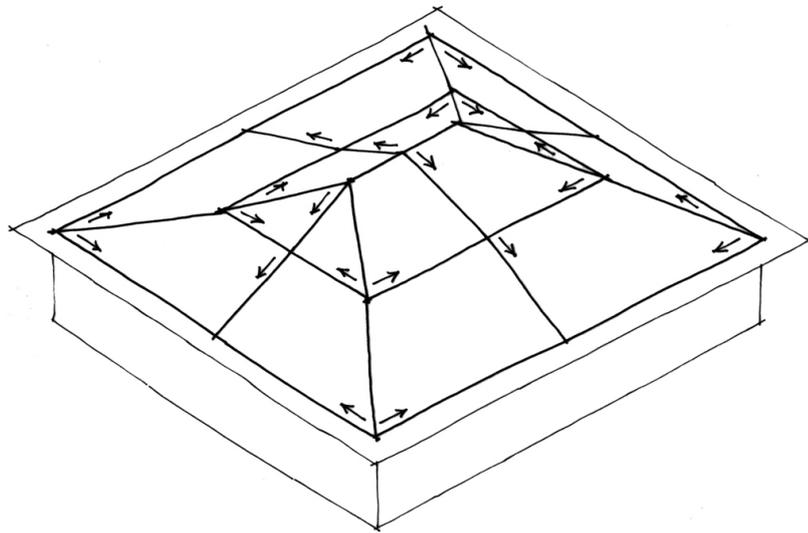
Figura 21 (centro): Os frechais trabalham tracionados pelos empuxos laterais recebidos dos caibros armados. Fonte: Desenhos de Tatiana Cipoli, com base em croquis de Lia Mayumi.

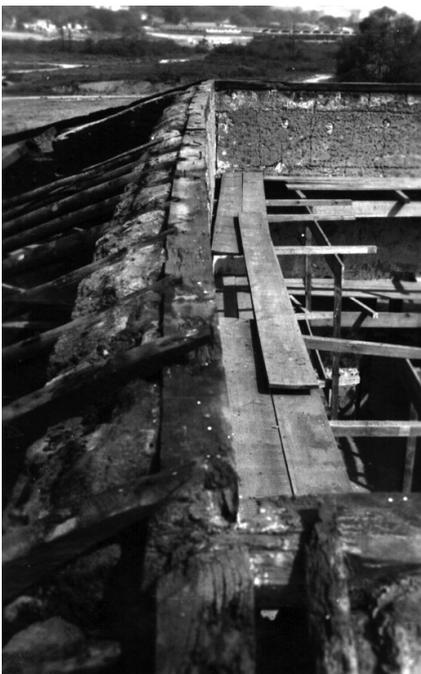
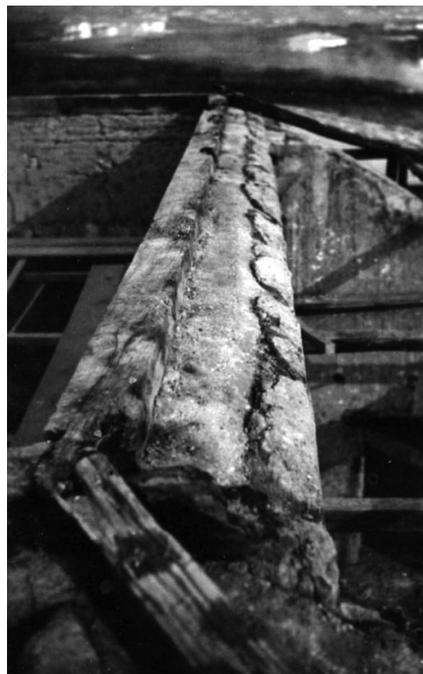
Figura 23 (esquerda): Respaldo da parede concêntrica interna, onde se vêem os caibros apoiados no fechal. Caibros e fechal semi-embebidos na taipa, antes da consolidação, em 5-8-1954.

Para a sua execução, os caibros, cachorros, e demais peças foram removidos na medida necessária, e depois recolocados. (Figuras 23 a 28)

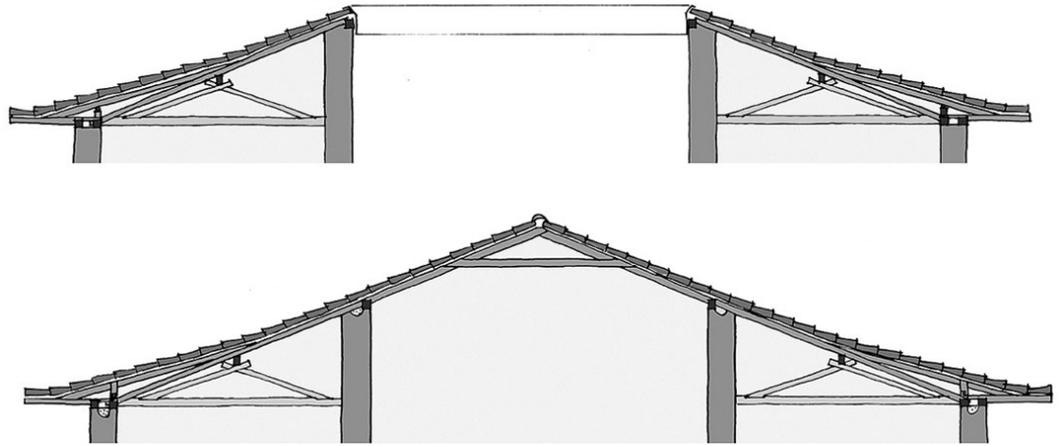
Figura 26 (topo): Corte transversal, mostrando esquema dos caibros armados antes e depois da restauração. Observe-se a parte do telhado que foi reconstituído sobre o vão central, antes e depois da restauração.

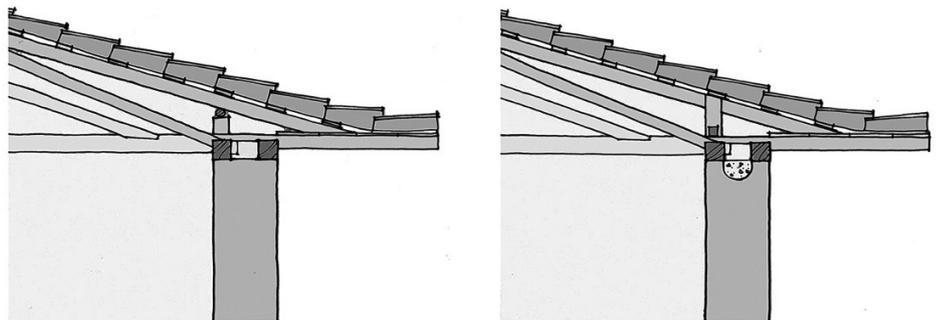
Figura 27 (centro): Detalhe do corte transversal, mostrando o local e dimensão da cinta de concreto no respaldo da parede concêntrica externa.

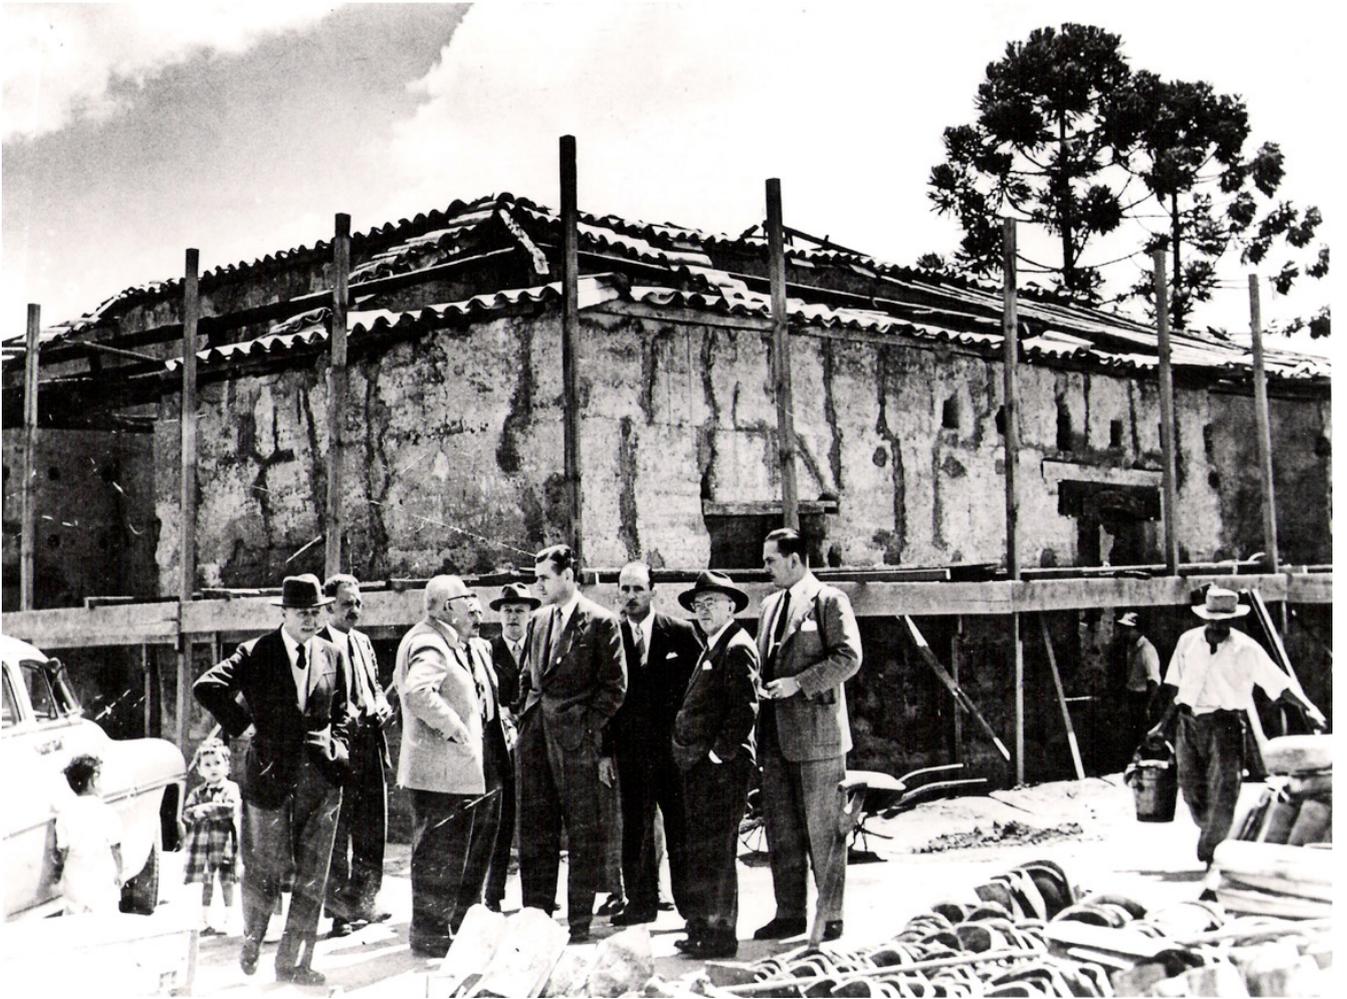
Figura 29: A Comissão do IV Centenário visita a obra, em 23-10-1954. No grupo principal, Luís Saia é o segundo da esquerda para a direita. O terceiro é Carlos Alberto Gomes Cardim Filho, conversando com Nilo Amaral, então Secretário de Obras da Prefeitura. Paulo Florençano, é o terceiro da direita para a esquerda. "Cáries" das paredes já obturadas. Ausência do esqueleto de concreto armado. Fonte: Acervo DPH/ Museu da Cidade.

As grandes lacunas formadas pela erosão da parte inferior das paredes externas foram preenchidas através do método tradicional do IPHAN, com placas de concreto moldadas no local. Pela face interna a própria parede funciona como forma. Pela face externa abre-se uma valeta de serviço, até alcançar o alicerce da parede, e depois se usam como formas tábuas escoradas por pontaletes (Figuras 5 e 6). As pequenas lacunas, constituídas por cabodás e trincas, foram fechadas com argamassa cimentícia (Figura 29).

b) a aplicação de argamassa cimentícia na obtenção de cáries (fechamento de lacunas, ver Figura 29) e no revestimento dos panos de alvenaria, assim como no assentamento de tijolos de paredes novas.

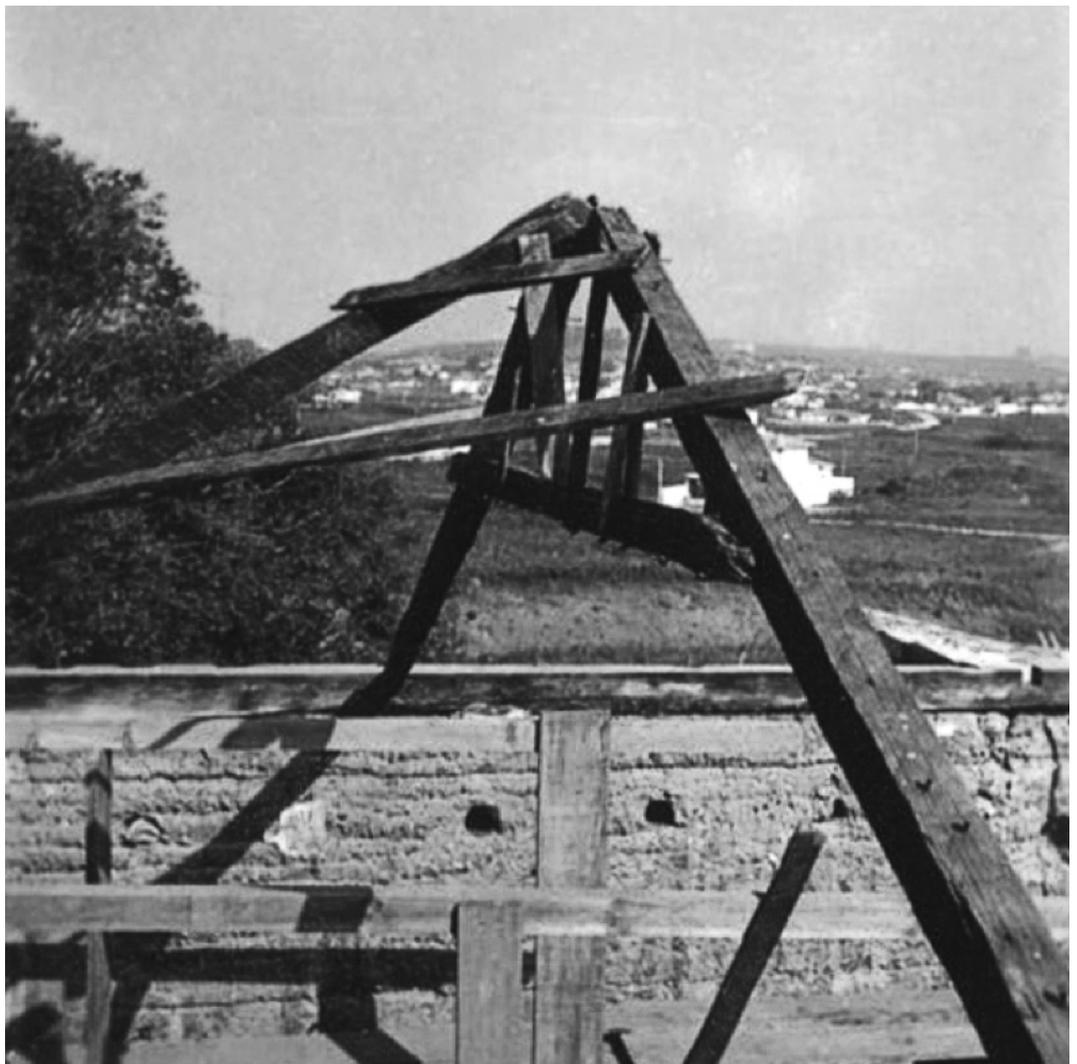
Figura 30: Teste de posicionamento das peças recuperadas do antigo telhado sobre o vão central, em 6-8-1954. Fonte: *Caderno de Obras – Casa do Bandeirante*, Acervo PMSP/Pres.

interpretação (1955) Saia publicou a fotografia da Figura 30 explicando que foi possível reconstituir o desenho do telhado desaparecido porque algumas de suas peças foram encontradas em outras partes da edificação, trazidas para o local, reposicionadas, e usadas como modelo para a reconstrução.

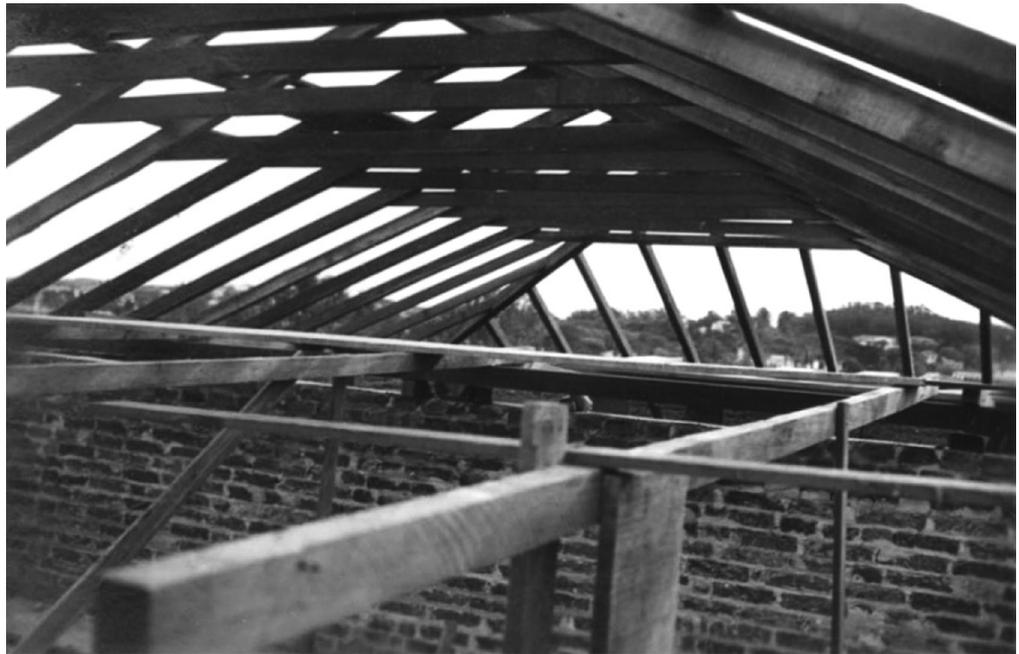
Figura 31 (topo): Telhado sobre o vão central já pronto, assim como parede reconstruída em tijolos, em 3-11-1954. Fonte: *Caderno de Obras – Casa do Bandeirante*, Acervo PMSP/Pres.

A 4ª. ETAPA da obra compreendeu a restauração de esquadrias das envasaduras, a reconstrução da parede do vão central, e serviços de acabamento (revestimento das paredes). Na cobertura, a restauração do telhado existente, e a construção da parte desaparecida sobre o vão central (Figuras 30 a 34). Em *A Casa Bandeirista – uma*

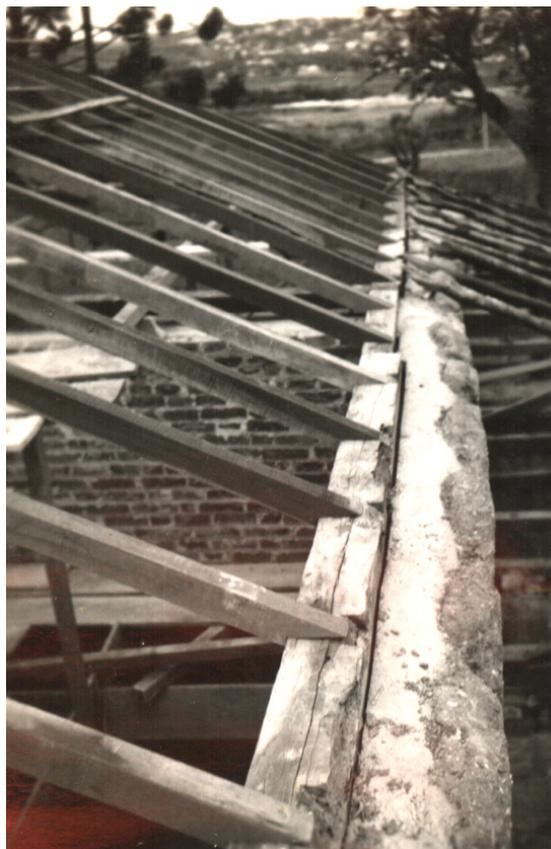
Figura 32: Asnas do telhado reconstruído, ancoradas no frechal da parede concêntrica interna, já com a cinta de concreto, em 3-11-1954. Fonte: *Caderno de Obras – Casa do Bandeirante*, Acervo PMSP/Pres.

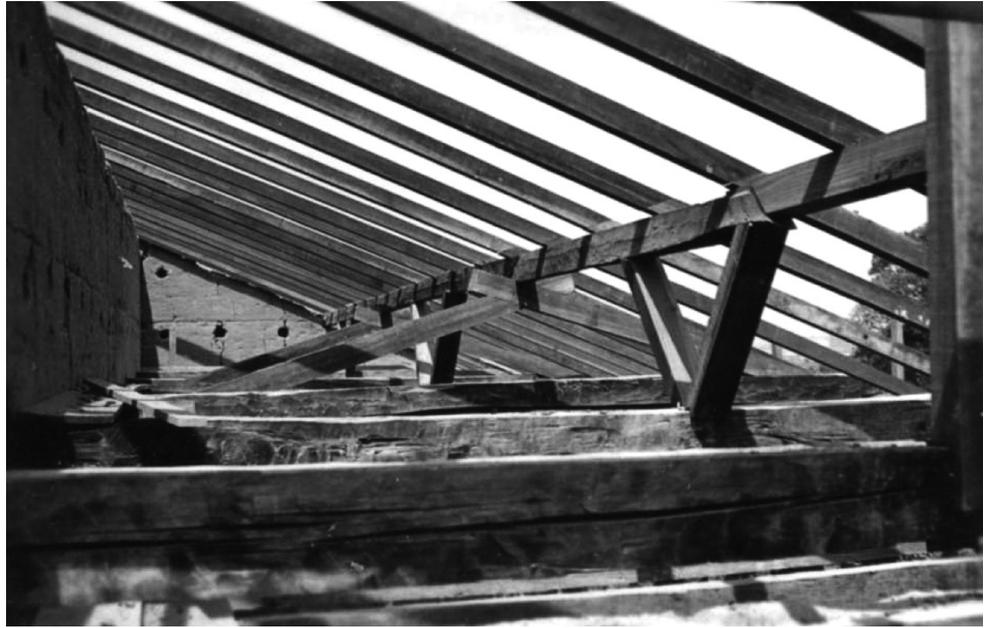
Figura 33 (topo): Madeiramento sobre o lanço Sul, restaurado, em 16-11-1954. Fonte: *Caderno de Obras – Casa do Bandeirante*, Acervo PMSP/Pres.

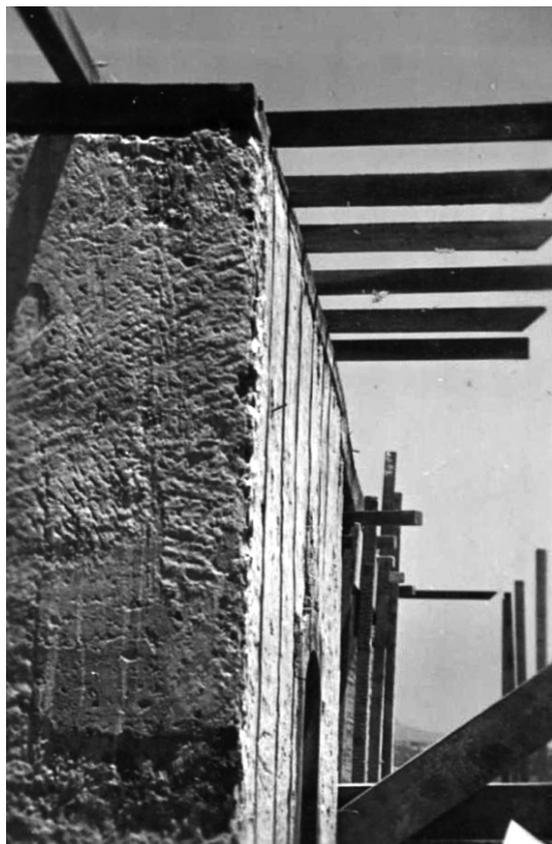
Figura 34: Cunhal Sul – Leste, reboco grosso já aplicado, em 27-11-1954. Fonte: *Caderno de Obras – Casa do Bandeirante*, Acervo PMSP/Pres.

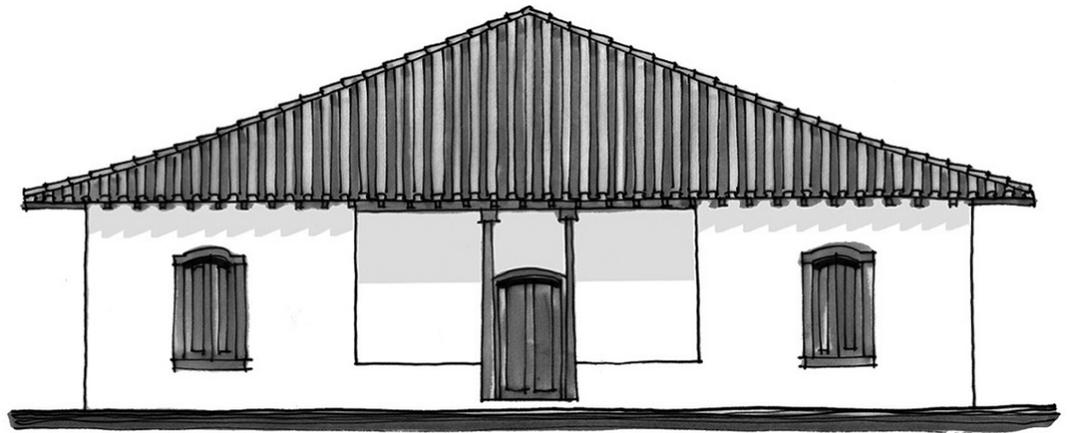
Figura 37 (topo): Fachada Leste depois da restauração, revestida e caiada.

As intervenções estão exemplificadas nos desenhos a seguir, a fim de mostrar com mais clareza o caráter e a extensão de cada aspecto da intervenção (Figuras 35 a 40).

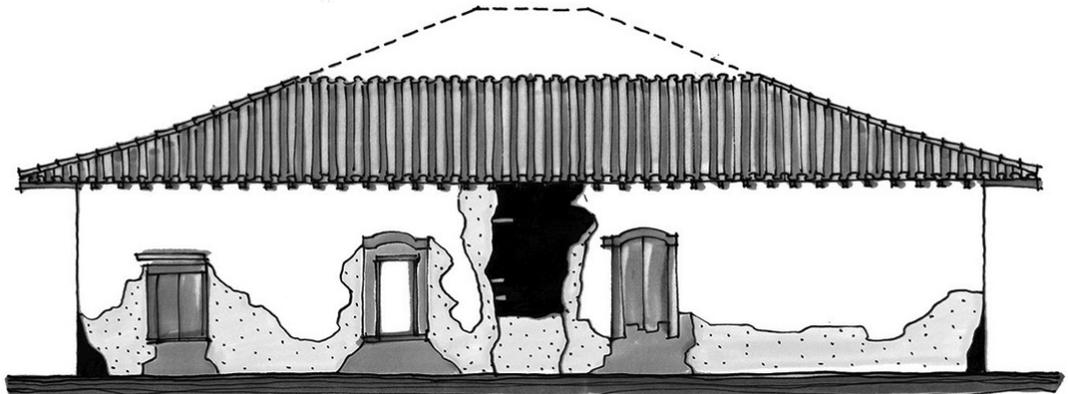
Figura 38: Fachada Sul (lanço esquerdo) antes da restauração, com buraco (ausência de material) na parede.

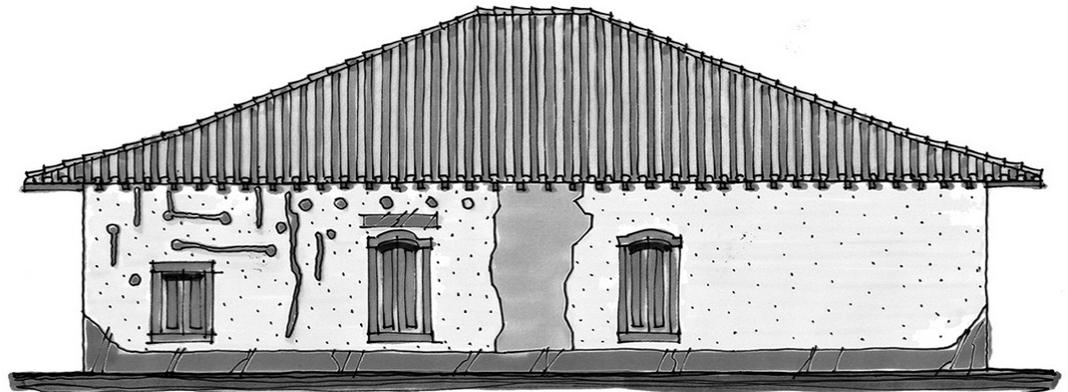
Figura 39: Fachada Sul depois da restauração, sem argamassa de revestimento. Buraco fechado com alvenaria de tijolos. Cáries obturadas.

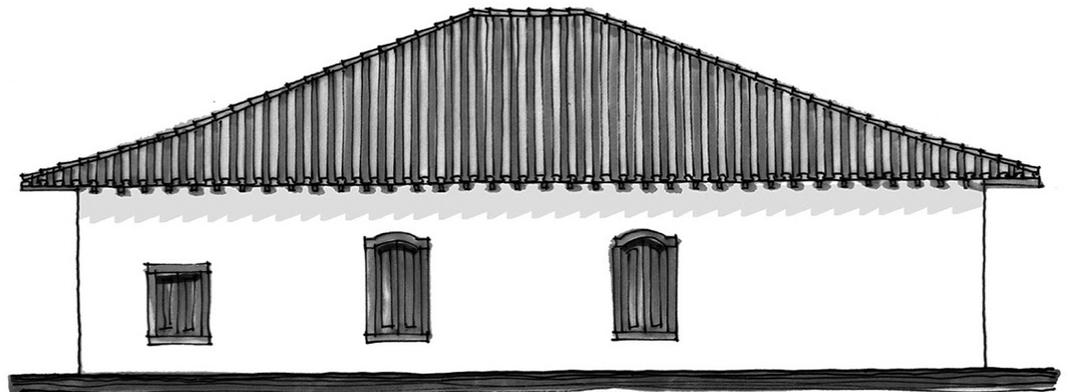
Figura 40: Fachada Sul depois da restauração, revestida e caiada.
