Avaliação integrada do estado de conservação do edifício Adriano Marchini, IPT, São Paulo

Mírian Cruxên Barros de Oliveira* e Gilberto de Ranieri Cavani**

Instituto de Pesquisas Tecnológicas do Estado de São Paulo Av. Prof. Almeida Prado, 532 - Cidade Universitária CEP 05508-901 - São Paulo, SP. Telefone: +(11) 3767-4367 / 4124 www.ipt.br

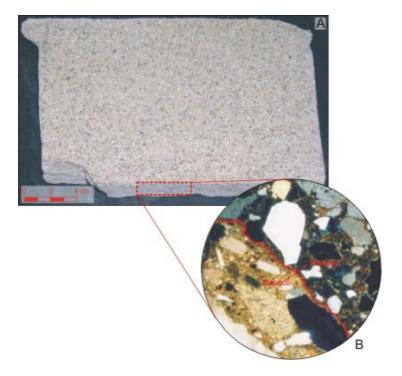
FIGURA 8 - (A) Amostra de revestimento L-T-J: Aspecto superficial da camada de reboco sem diferença de tonalidade em relação ao meio da camada. (Fotografia: Claudia B. do Nascimento). (B) Mesma amostra, ao microscópio óptico. Contato do reboco com o emboço. No reboco predominam agregados carbonáticos (principalmente "filler") e baixa porosidade. No emboço predominam agregados de quartzo e a porosidade é mais alta. Notar a intensa carbonatação da pasta no reboco. Polarizadores cruzados. (Fotografia: Mírian C. B. de Oliveira).
