EXPERIÊNCIA DO SERVIÇO
DO PATRIMÔNIO HISTÓRICO
ARTÍSTICO e NACIONAL EM
SÃO PAULO: O CASO DA
RESTAURAÇÃO DA IGREJA DE
SÃO MIGUEL, 1939-1941

O CASO DA RESTAURAÇÃO DA IGREJA DE SÃO MIGUEL, 1939-1941

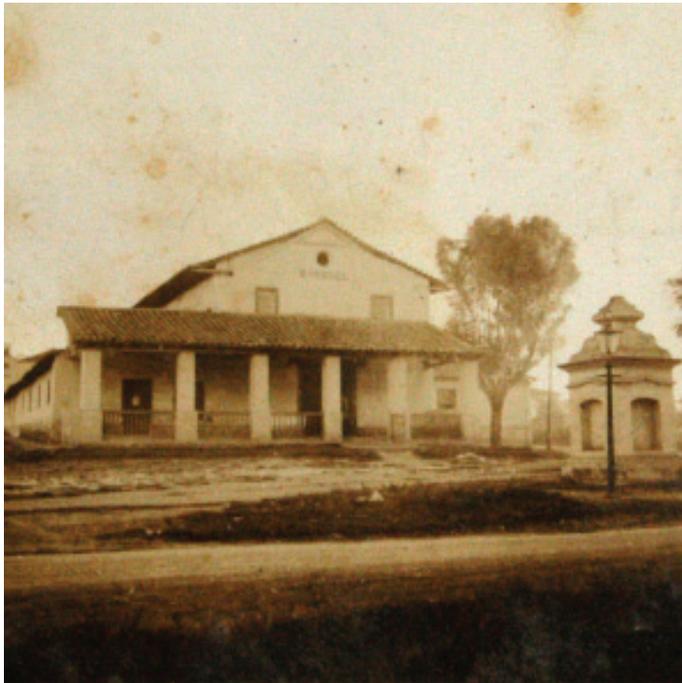
Figura 1: Igreja de São Miguel Paulista, por volta de 1938
Fonte: IPHAN 9ª SR/SP

Um das questões que transparecem é, por exemplo, a leitura e, conseqüentemente, o tratamento do bem arquitetônico enquanto monumento isolado. Vale a pena uma análise das fotografias realizadas durante os levantamentos preliminares (ver Figuras 1 e 2), nos quais se observa, além do cruzeiro fronteiro, edificações que, contíguas ao edifício ou localizadas em seu entorno imediato, conformavam um conjunto. Se algumas dessas residências seriam ou não tão antigas quanto o templo, ou se possuíam elementos ou técnicas construtivas de interesse de preservação, não é possível saber, pois essas edificações se situavam fora dos limites da investigação do SPHAN. Dessa forma, sem que se procedessem a pesquisas, estudos ou levantamentos, os exemplares contíguos à capela foram demolidos, o mesmo ocorrendo com o antigo cruzeiro.

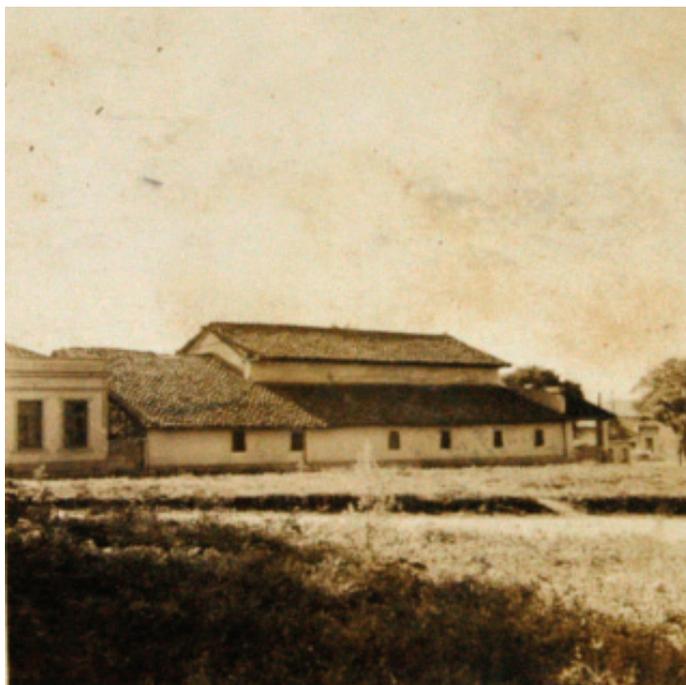
Segundo informações constantes no *Primeiro relatório*, elaborado por Mário de Andrade, o núcleo mais antigo da Igreja de São Miguel Paulista teria sido construído em taipa de pilão pelos paulistas Fernão Munhoz e Pe. João Álvares, e concluído, provavelmente, no ano de 1622. Em fins do século 18, então sob a assistência dos frades franciscanos, teria sofrido sua primeira reforma mais expressiva, recebendo, sobre o corpo primitivo da nave, um alçamento em tijolos de adobe (ver Figura 2)⁹.

Figura 2: Vista lateral da igreja. Notar a elevação do corpo da nave e edificação contígua, aos fundos
Fonte: IPHAN 9ª SR/SP

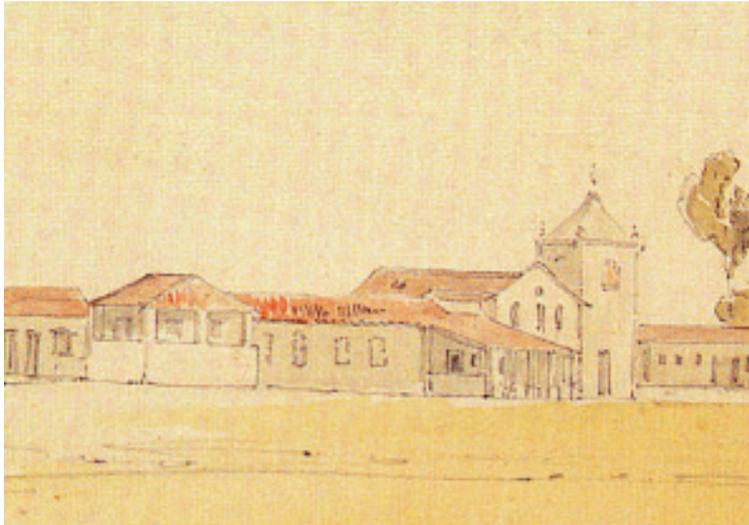
Figura 3: Detalhe da aquarela de Thomas Ender retratando a Igreja de São Miguel. Notar a elevação da torre, à direita
 Fonte: *Viagem ao Brasil – Rio de Janeiro e São Paulo nas aquarelas de Thomas Ender, 1817-1818*, 2003

Uma fonte iconográfica significativa é relativa à descoberta da aquarela de Thomas Ender, artista que percorreu as terras paulistas por volta de 1817, retratando a Igreja de São Miguel com uma torre contígua à nave central, alpendre frontal com pilares de bases salientes e corpo lateral com pequenas aberturas retangulares (ver Figura 3). Apesar da estranha proporção de alguns elementos e da presença da torre, acreditamos que essa imagem tenha sido o único documento iconográfico importante, de apoio às análises, descoberto pelos técnicos da regional¹².
