# RESTAURAÇÃO DA “CASA DA CANDINHA”, GUARULHOS-SP: DESAFIOS E PERSPECTIVAS

## **RESTAURAÇÃO DA “CASA DA CANDINHA”, GUARULHOS-SP: DESAFIOS E PERSPECTIVAS**

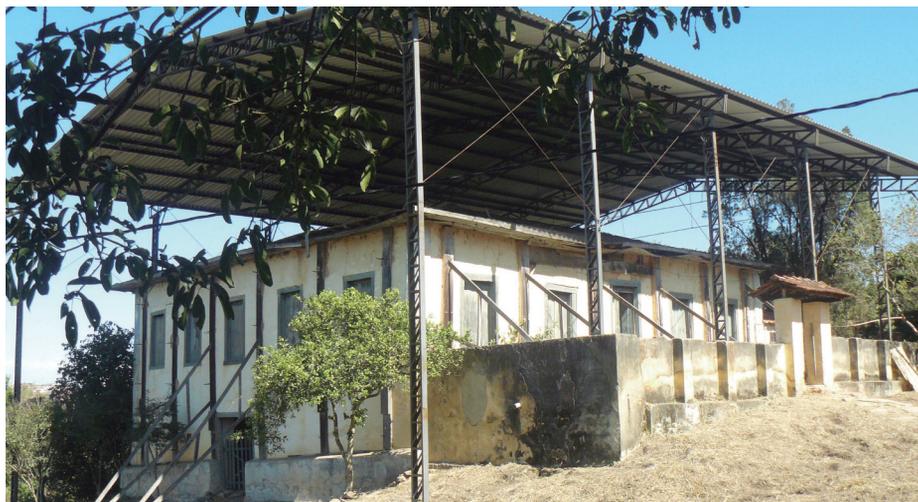
FIGURA 1

Casa com o reforço estrutural de madeira e a cobertura metálica. Fonte: acervo do autor, 2015.

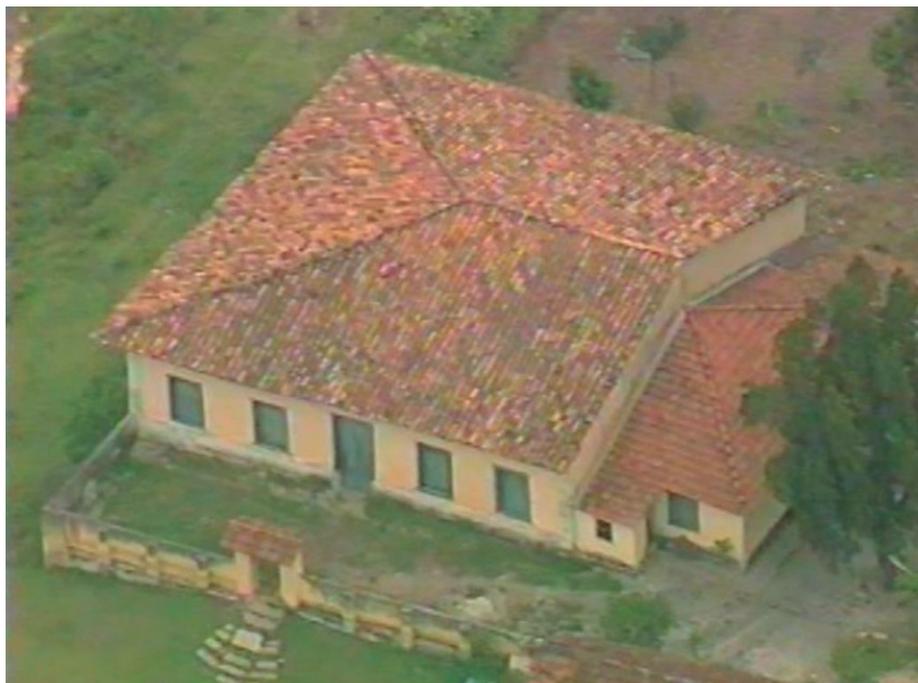
FIGURA 2

Fachada norte e oeste (direita).  
Fonte: Arquivo Histórico de Guarulhos década de 1990.

A Casa da Candinha localiza-se no bairro do Bananal, cerca de 4 km ao norte do Aeroporto Internacional de São Paulo-Guarulhos. Trata-se de um exemplar da arquitetura colonial, pouco conhecido, na Região Metropolitana de São Paulo (Figura 2).

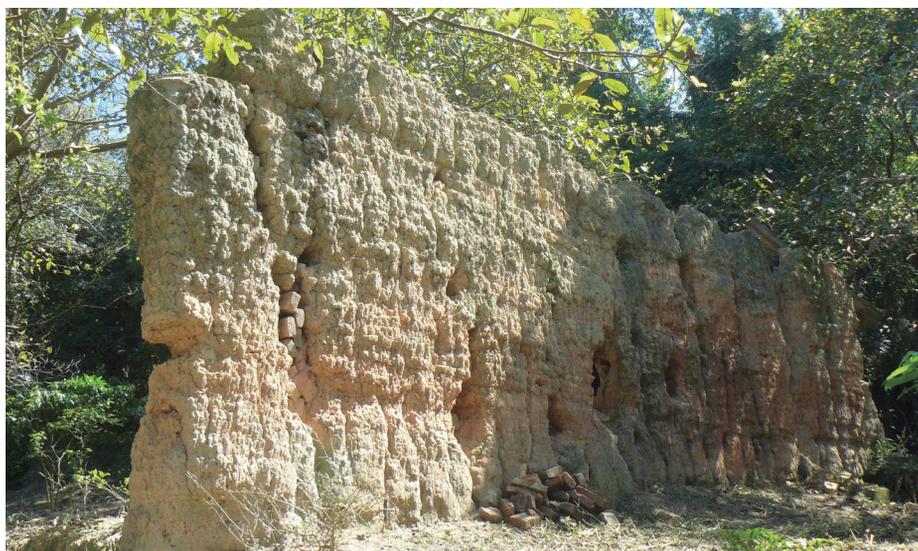
FIGURA 3

Parede de taipa de pilão próxima à casa.  
Fonte: acervo do autor, 2016.

fazenda (Figura 3), indicativo de uma edificação que poderia ter servido de estribaria ou senzala. Fato é que os exemplares da arquitetura colonial rural, de modo geral, restam sem terem preservados seus equipamentos de apoio (senzalas, corpo de serviços, estribarias, oficinas) – ou por terem sido edificadas com materiais mais ordinários, ou por não despertarem interesse para sua conservação, tendo em vista as mudanças econômicas, sociais e culturais do país.

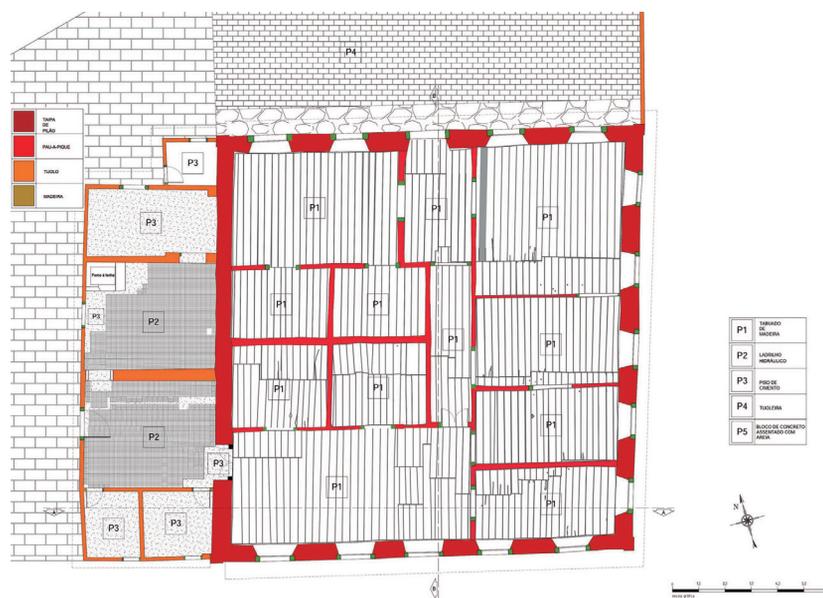
FIGURA 4  
Planta da casa evidenciando os materiais e métodos construtivos implantados ao longo do tempo. Fonte: acervo do autor, 2017.

A planta da casa é articulada, a partir da entrada principal (vestíbulo ou alpendre goiano por um corredor central (Figura 4), destinado ao acesso e separação entre a porção social e a íntima:

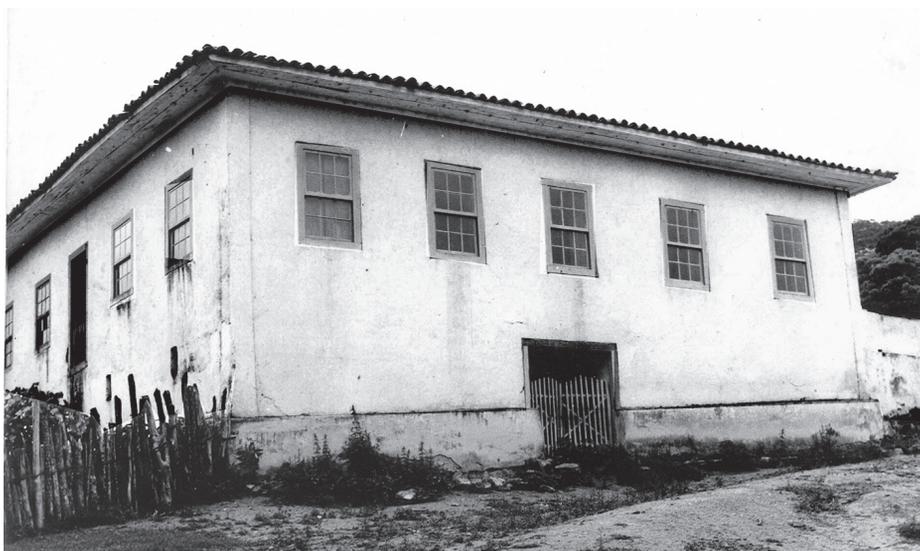
FIGURA 5

Foto da década de 1940 evidenciando o balcão ou porta-janela na fachada sul, lado esquerdo da foto. Fonte: Arquivo Histórico de Guarulhos.

Destaca-se a porta-janela, no centro da fachada sul, com guarda-corpo de 1 m de altura (Figura 5), possibilitando a visão na sala da família das partes mais baixas do terreno, certamente para o controle do processo produtivo da fazenda, como era comum no período colonial: “No engenho d’água o trabalho era fiscalizado da sala principal da residência, através de uma pequena janela interna estrategicamente disposta” (SAIA, 1955, p. 487).

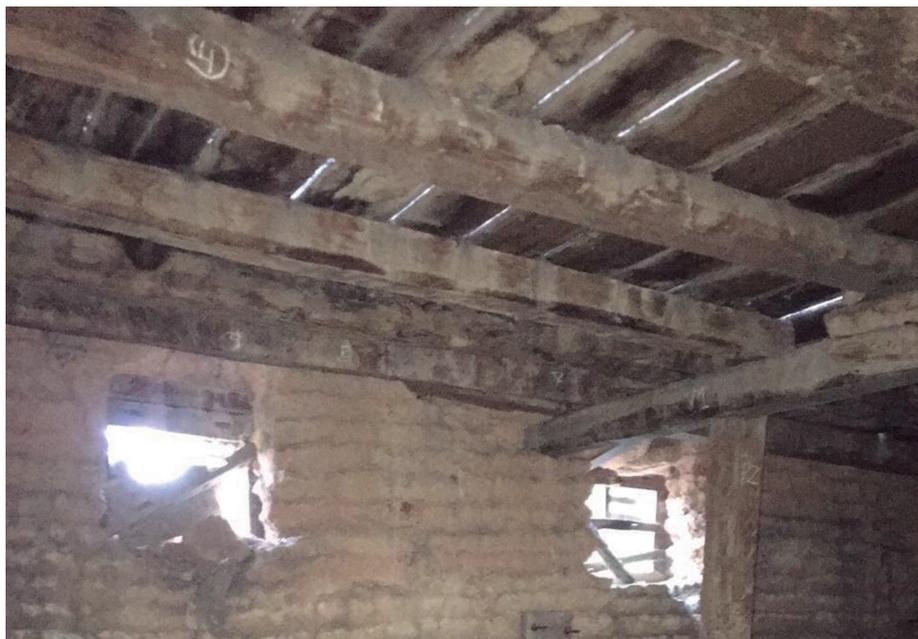
FIGURA 6

Vista, do porão, dos barrotes e assoalho. Fonte: acervo do autor, 2015.

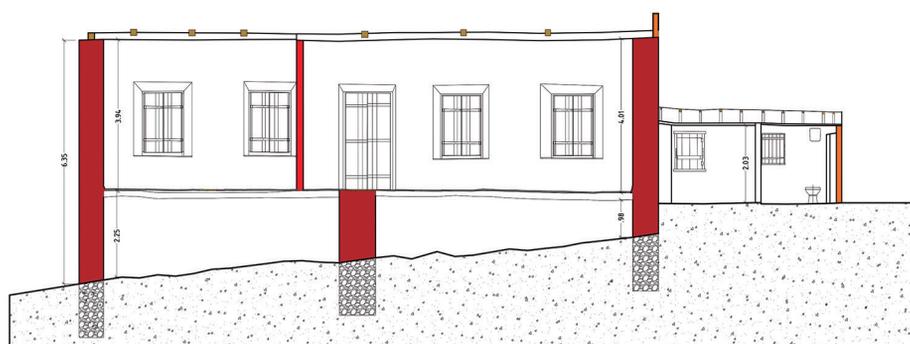
CORTE A-A

FIGURA 7  
Corte A-A.  
Fonte: acervo  
do autor, 2016.

É, sobretudo, a relação solidária das paredes de taipa e dos esteios com a trama do telhado (tesouras, empenas, terças, banzo, frechal) que garante a estabilidade e a robustez da edificação. O porão possui pé-direito máximo de 2,5 m, estabelecido pela combinação do declive natural do terreno e da escavação realizada durante a obra da edificação, conforme pode ser observado nos cortes A-A e B-B, nas Figuras 7 e 8.

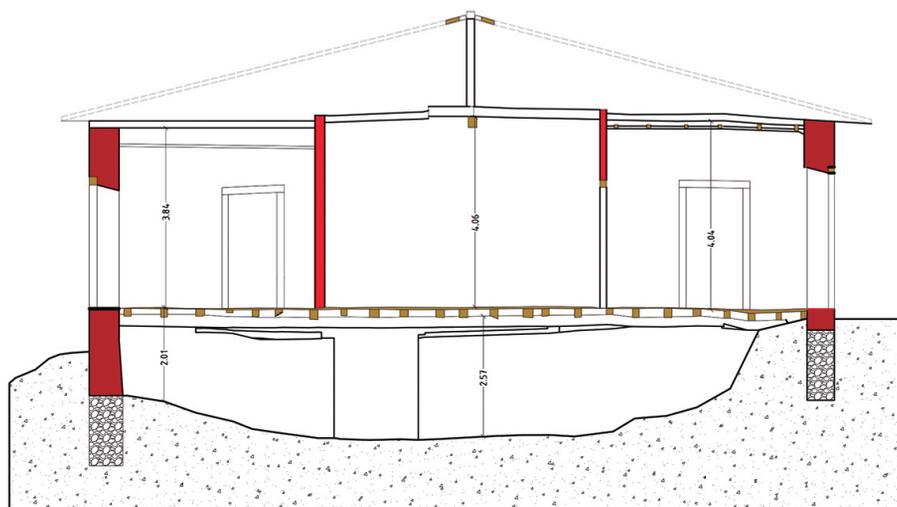
CORTE B-B

FIGURA 8

Corte B-B.

A intersecção das águas do telhado, cumeeiras e espigão descarrega seus esforços verticalmente no banzo inferior, que, por sua vez, está apoiado nas paredes de taipa de pilão periféricas (norte e sul) e em três esteios, dispostos um no centro do corredor e os demais nas extremidades

desse ambiente, evidenciado no corte B-B (Figura 7). Esse conjunto de cargas é descarregado, por sua vez, na parede de taipa de pilão no porão, disposta no alinhamento do banzo inferior, dividindo esse ambiente em dois compartimentos. Essa parede do porão é fundamental como elemento estrutural, constituída originalmente em conjunto com a escavação do porão e a construção da casa, diferentemente, ao que nos parece, do que afirmou Campos:

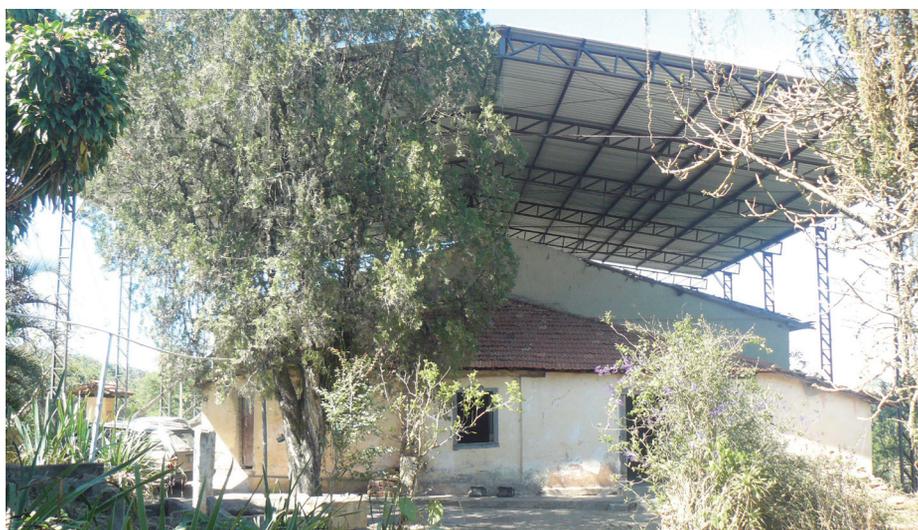
FIGURA 9

Vista parcial da fachada oeste, evidenciando o corpo da edificação de tijolo de barro e telhado de três águas, construído no início do século XX. Fonte: acervo do autor, 2016.

de madeira, com dobradiças, fechaduras e trincos de metal. Possui telhado de três águas de madeira em caibro e roliço, coberto por telhas-francesas (Figura 9). Esse corpo não possui porão. Seu piso é em parte ladrilho hidráulico e cimento queimado, com pé-direito de, em média, 2,4 m, tendo um fogão a lenha em seu interior.

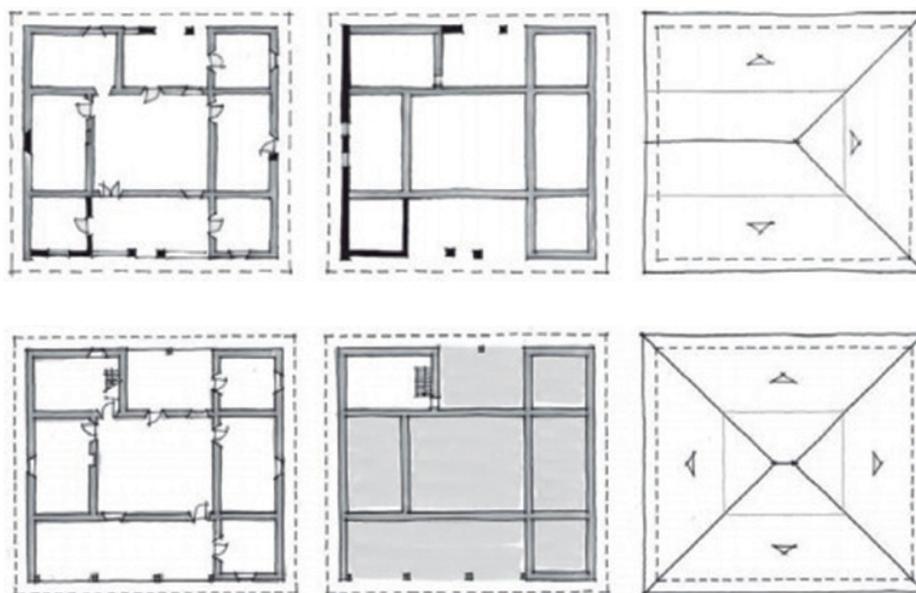
FIGURA 11  
Casa do Caxingui.  
Configuração  
antes da restauração  
(acima) e depois  
(abaixo). Fonte:  
Mayumi, 2005,  
p. 109.

O telhado de três águas, o oitão de tijolos maciços e a ausência de um corpo de serviços original são situações encontradas, também, na Casa do Caxingui, e a hipótese de a quarta água ter sido uma tacaniça foi sugerida por Luís Saia, segundo Mayumi (2005, p. 124). Diferentemente do que afirma Mayumi, “no lugar do oitão o arquiteto propôs uma tacaniça, o que resultou em um telhado de quatro águas”. A sugestão de Saia não foi contemplada, pois, em vez da ampliação, com a constituição da quarta água, foi feito o telhado no perímetro da casa como se encontrava (Figura 11).

O telhado da Casa do Caxingui ficou com a forma piramidal, semelhante à Casa do Butantã. Essa solução não nos pareceu adequada. As figuras 12, 13 e 14 evidenciam a hipótese de tacaniça na Casa da Candinha, com as quatro águas, o que nos parece a situação original mais coerente.

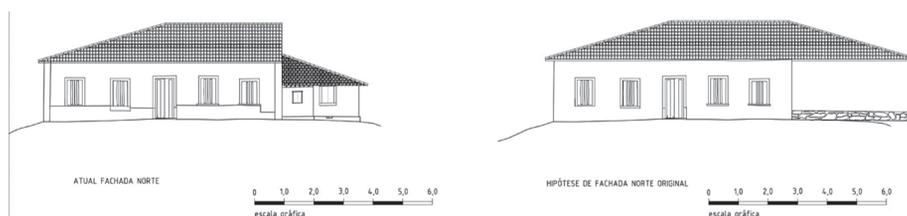
FIGURA 12

Casa da Candinha. Fachada norte existente (esquerda) e a possível configuração original (direita). Fonte: acervo do autor, 2017.

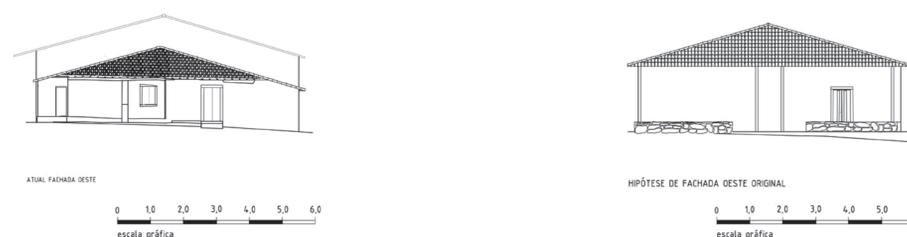
FIGURA 13

Casa da Candinha. Fachada oeste existente (direita) e a possível configuração original (esquerda). Fonte: acervo do autor, 2017.

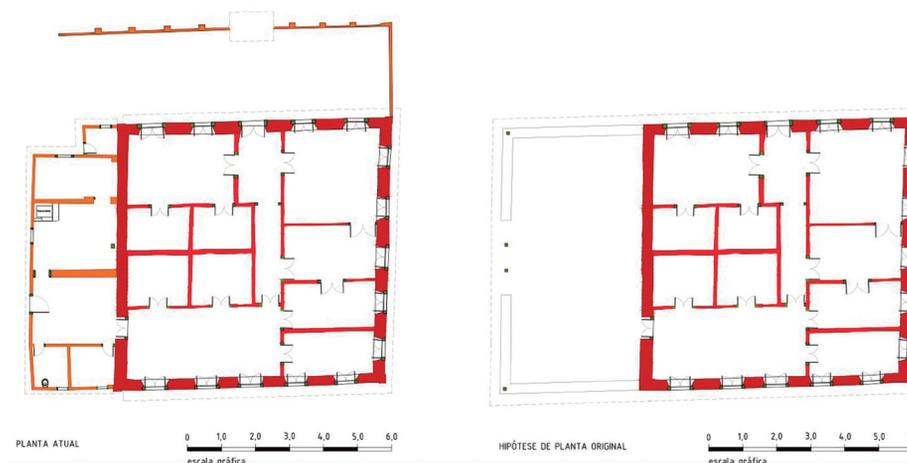
FIGURA 14

Casa da Candinha. Planta da situação existente (esquerda) e a possível configuração original (direita). Fonte: acervo do autor, 2016.

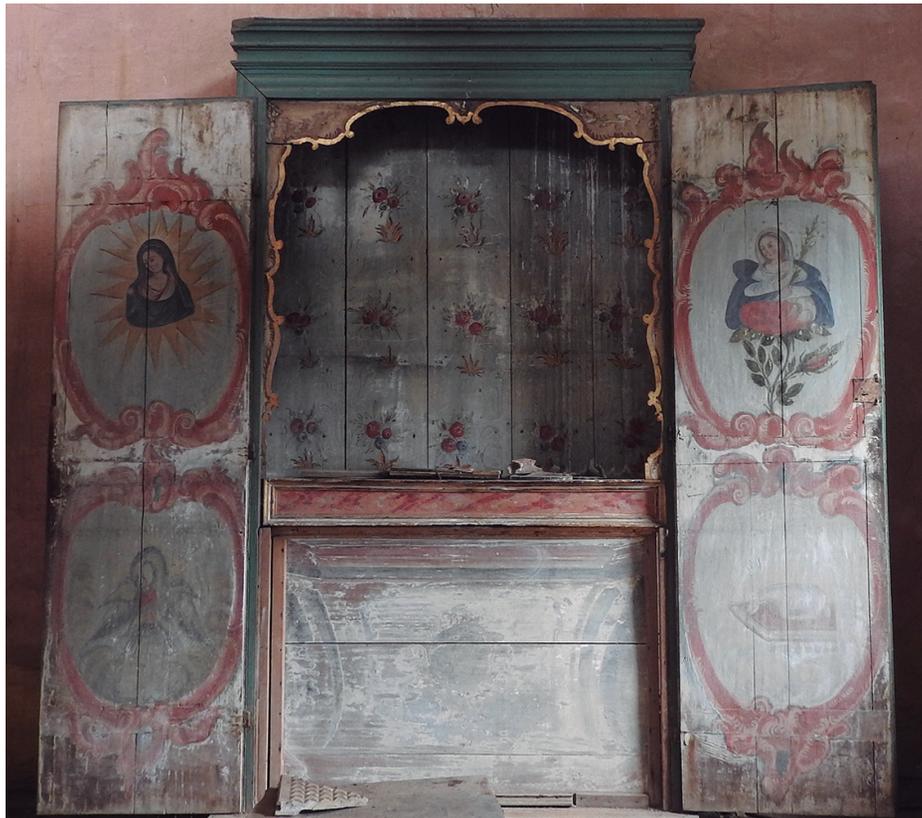
FIGURA 15

Oratório com imagens sacras e os ornamentos dourados. Fonte: acervo do autor, 2016.

O oratório merece uma análise particular. Policromático, com 2,9 m de altura e 1,7 m de largura, evidencia imagens sacras, com ornamentos dourados (Figura 15).

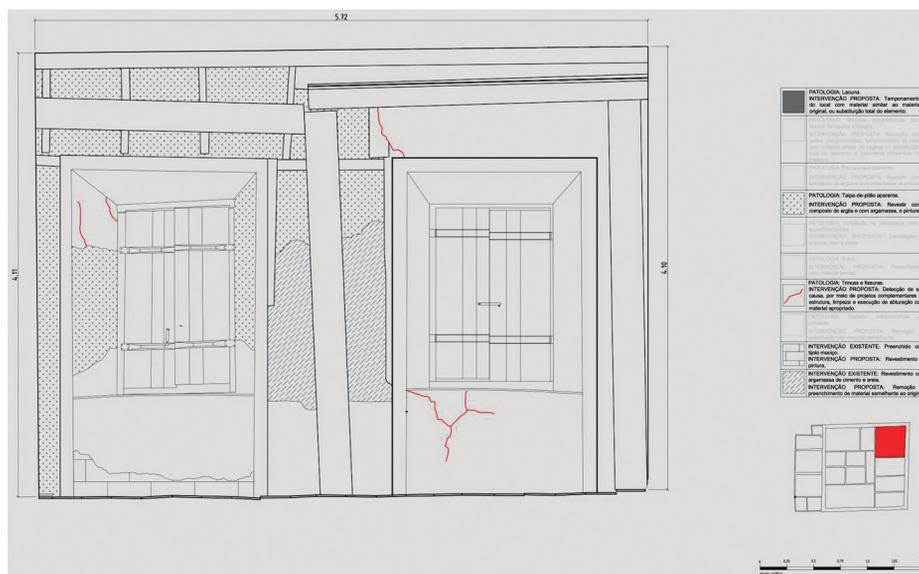
FIGURA 16

Vista da parede norte do ambiente de recepção social.  
Fonte: acervo do autor.

Para estabelecer as patologias que deveriam ser mapeadas primeiramente, em relação à pintura foi identificado o descasque generalizado, evidenciando, a princípio, até sete camadas. Diante disso, foi estabelecido que o mapeamento fosse realizado somente nos locais em que o descasque fosse integral, aflorando o revestimento original, a superfície caiada. A Figura 16 evidencia um exemplo de parede de taipa de pilão mapeada na casa com a maior diversidade de patologias.
